**Historische Erkundung  
Ehemalige Zimmerei/Sägewerk, Fa. Bäroth, Ladengeschäft,  
Tierhaltung (v.a. Pferde)  
Friedenstraße 24, Dornburg-Frickhofen**

**Horst Schenk Projektentwicklung GmbH  
Bahnhofstraße 15  
65604 Elz**

**18422 – Runkel, den 28. September 2018**

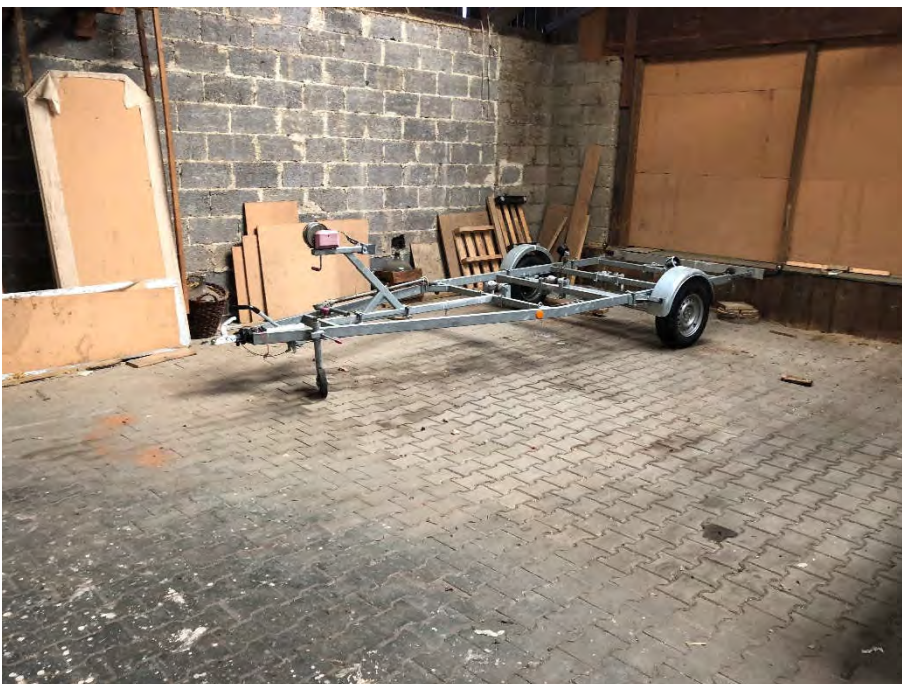
**Gebäude 1:** Innen

Blickrichtung: E  
Örtlich Ölflecken im Bereich von  
Fahrzeugabstellplätzen

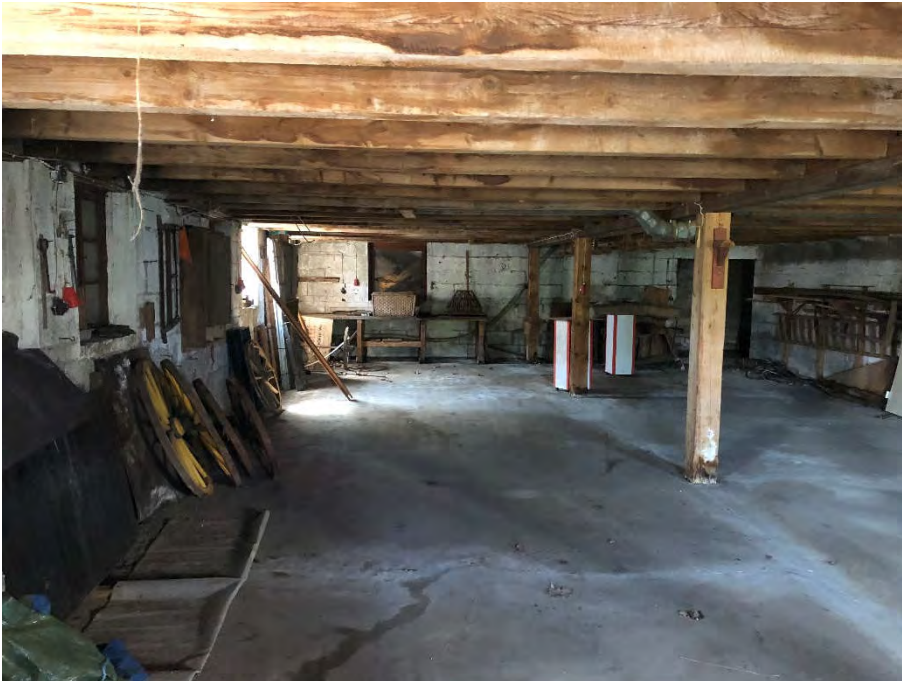
**Gebäude 1:** Innen

Blickrichtung: SW  
Keller

Gesondert behandelte Holzbalkendecke

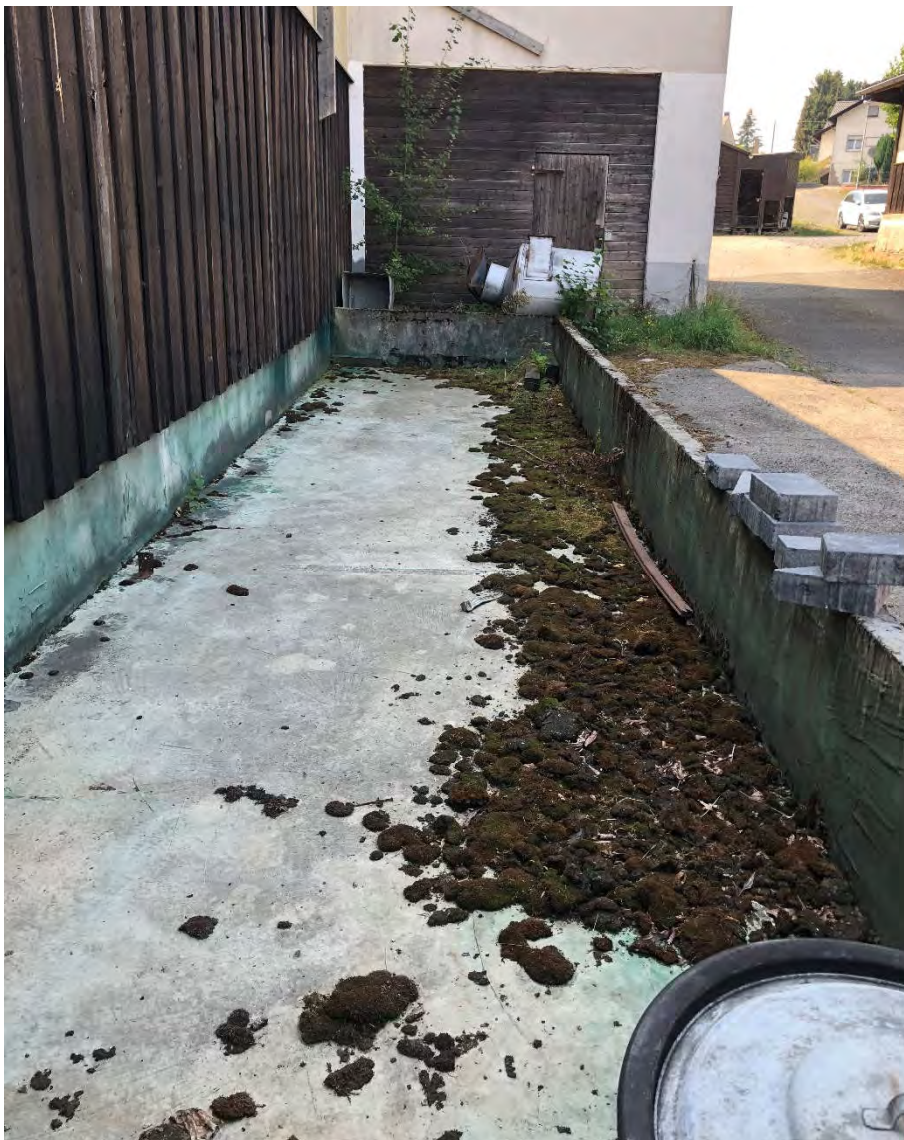
Im Tauchbecken (uB3.1) wurde das Holz behandelt und imprägniert (Imprägniermittel, Pestizide, Fungizide) und dann zum Lagerplatz (uB4) transportiert (uB3.2.). Das Tauchbecken ist stillgelegt. Das Betonbecken als dessen Fassung ist noch vorhanden, die doppelwandige Wanne jedoch bereits 2008 zurückgebaut. Das Tauchbecken weist grünliche Verfärbungen im Beckenbereich sowie an Teilen der Gebäudefassade auf. Nach Hr. Polkes Aussage befand sich ein Dach über dem Tauchbecken, das vor dem Rückbau der Wanne entfernt wurde.

**Gebäude 2:** Außenansicht

Blickrichtung: SW  
Tauchbecken, mit Blick auf die  
Rückseite des Spänesilos

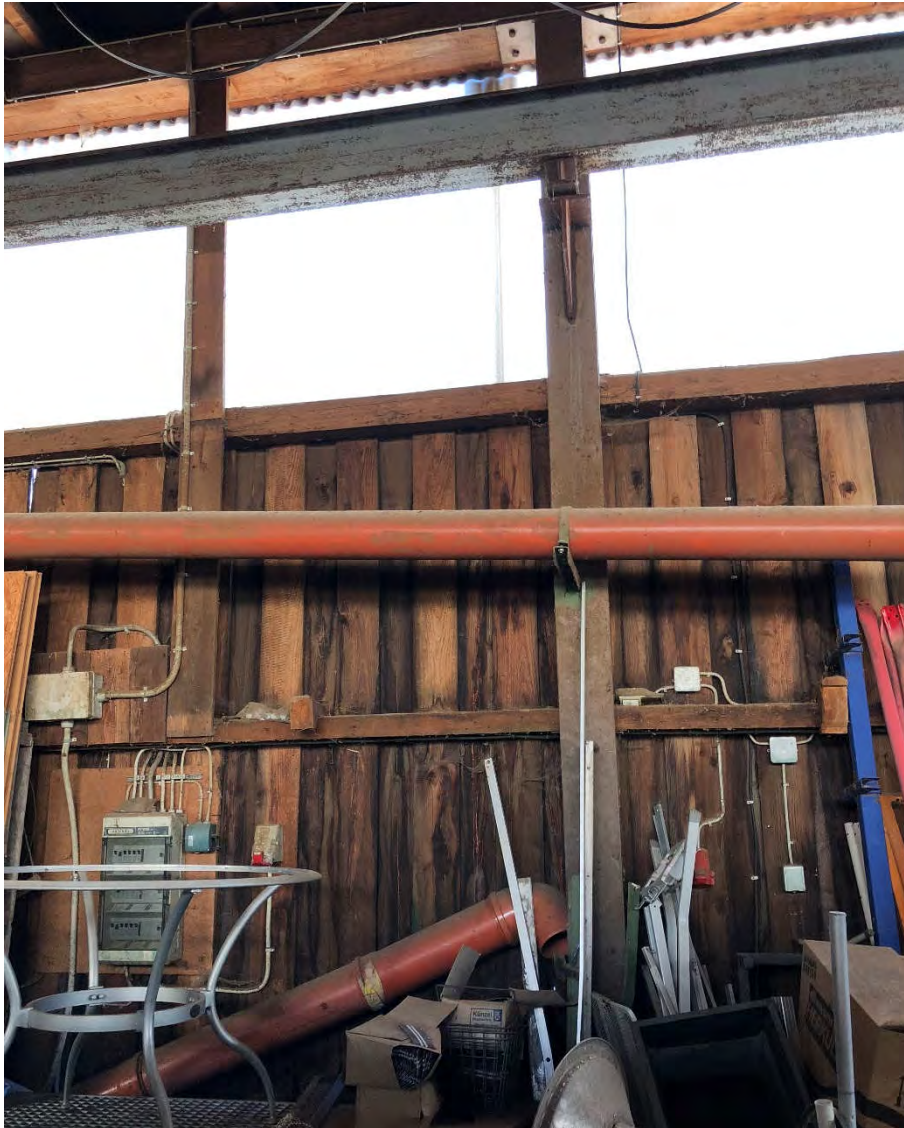
**Gebäude 2:** Innen

Blickrichtung: NW  
 KG-Rohre zur Sägemehlabsaugung, hinter der Wand liegen Tauchbecken und Spänesilo

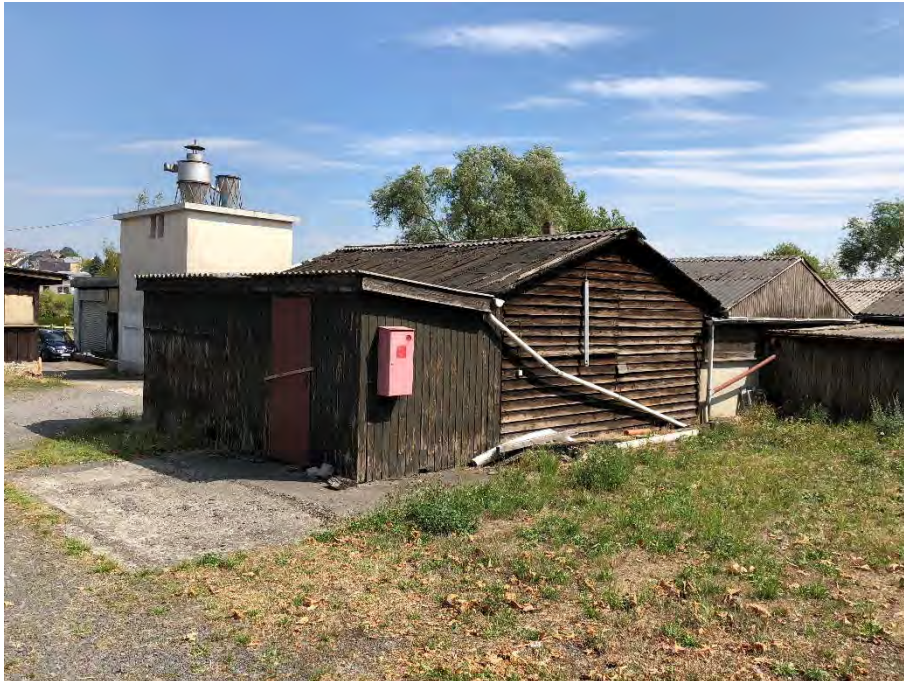
Die oberirdische Eigenverbrauchstankstelle für Schlepperfahrzeuge wurde über eine Zapfsäule betrieben (uB7). Der Tank befand sich im Gebäude und die Zapfsäule davor. Die Tankstelle wurde bereits stillgelegt und rückgebaut (Keine Dokumentation!). Den Zeitpunkt konnte Hr. Polke nicht nennen. Der Untergrund vom Tank und vom Zapfbereich ist noch nicht ausgetaucht oder untersucht worden. Hr. Polke berichtete, dass die Bodenoberfläche im Bereich vor und neben dem Gebäude erneuert werden musste. Durch die Betankung waren Handhabungsverluste (MKW) auf nicht versiegelten Grund getropft. Der Boden unter der betroffenen Stelle wurde vor dem Betonieren ausgetauscht. Eine Dokumentation dazu gibt es nicht.

**Gebäude 3:** Außenansicht

Blickrichtung: E  
Eigenverbrauchstankstelle mit an-  
grenzenden Schuppen

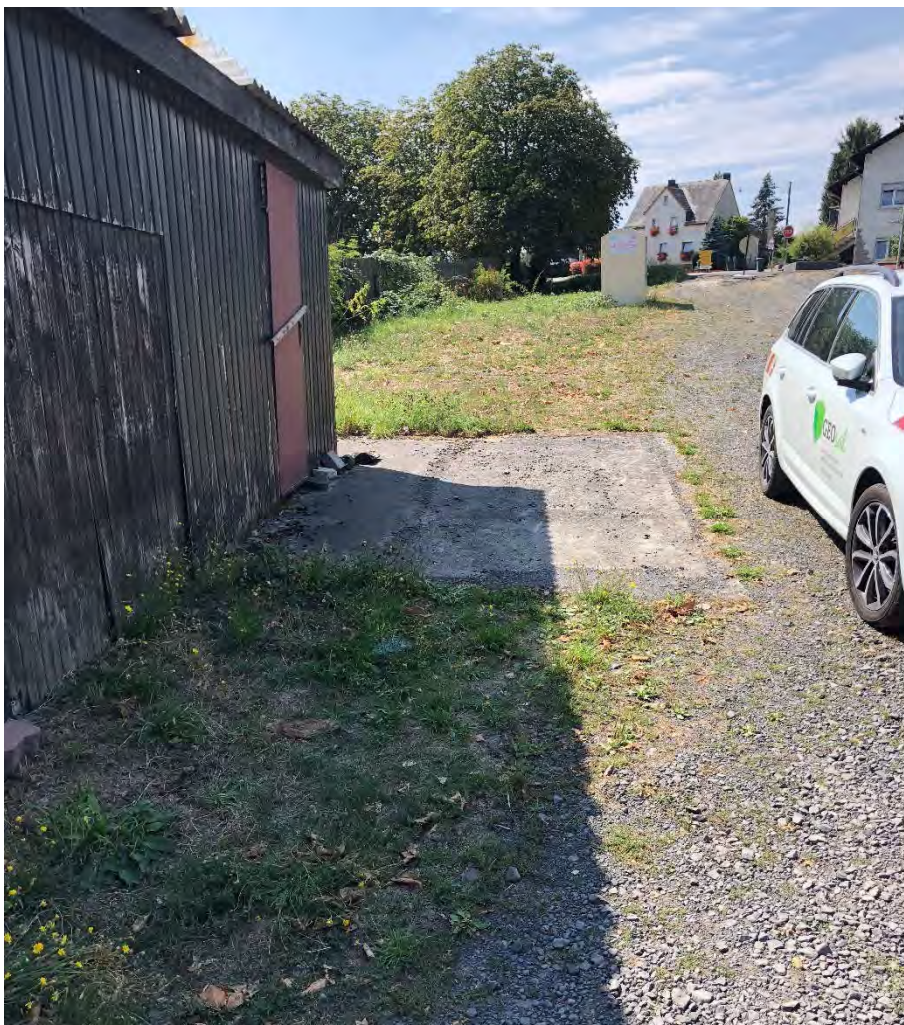
**Gebäude 3:** Außenansicht

Blickrichtung: SW  
Eigenverbrauchstankstelle  
Betonierte Betankungsfläche
