**Projekt: Rinn & Cloos-Gelände, Hallenrückbau
Ludwig-Rinn-Straße
35452 Heuchelheim**

Bericht: Schadstoffkataster Hallen F, H, I, J, K, O, L, M und Q

Bearbeiter: Dipl.-Ing. (FH) Jörg Hoffmann
Projekt-Nr. AN: 5547.22
Datum: 20.05.22
Exemplar-Nr.: PDF

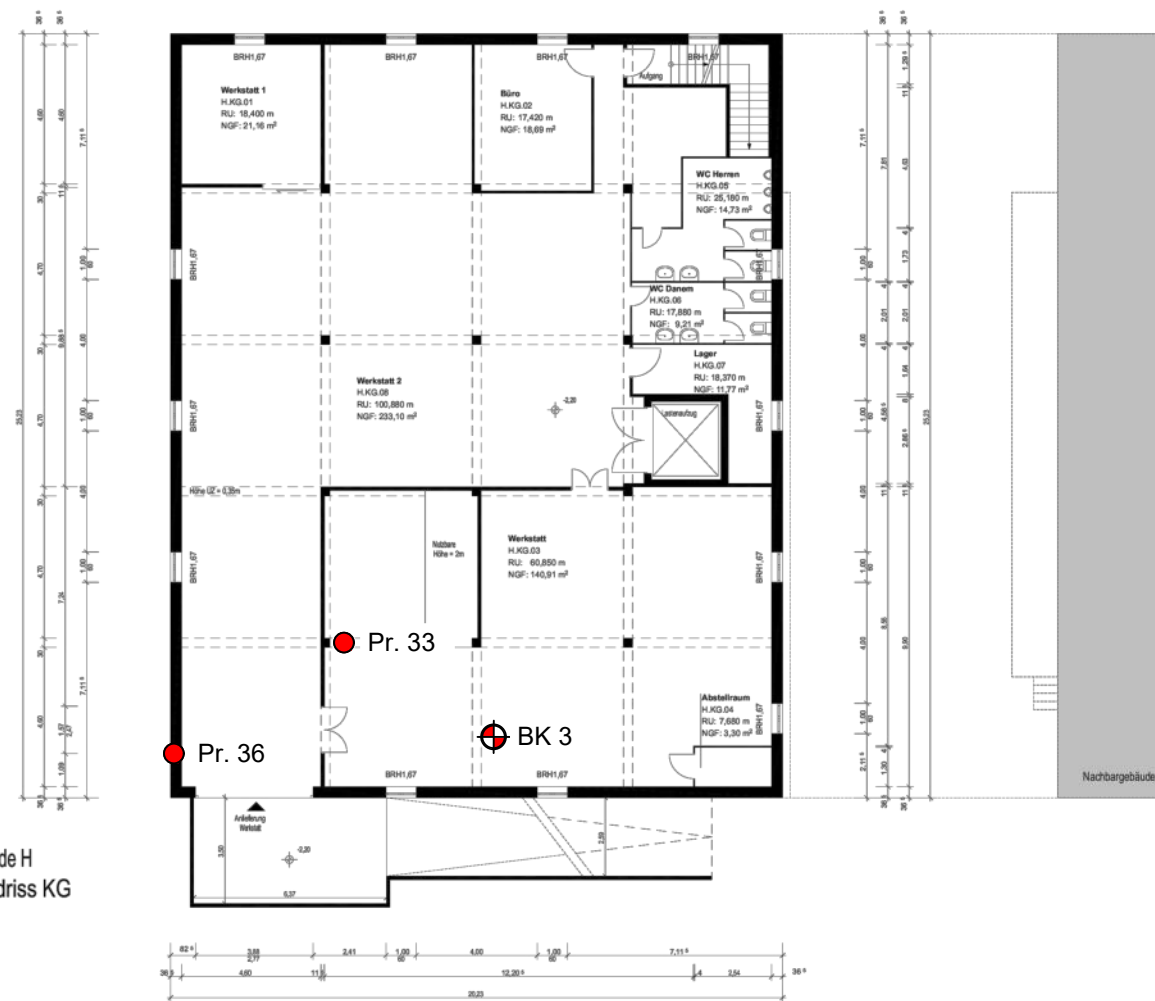
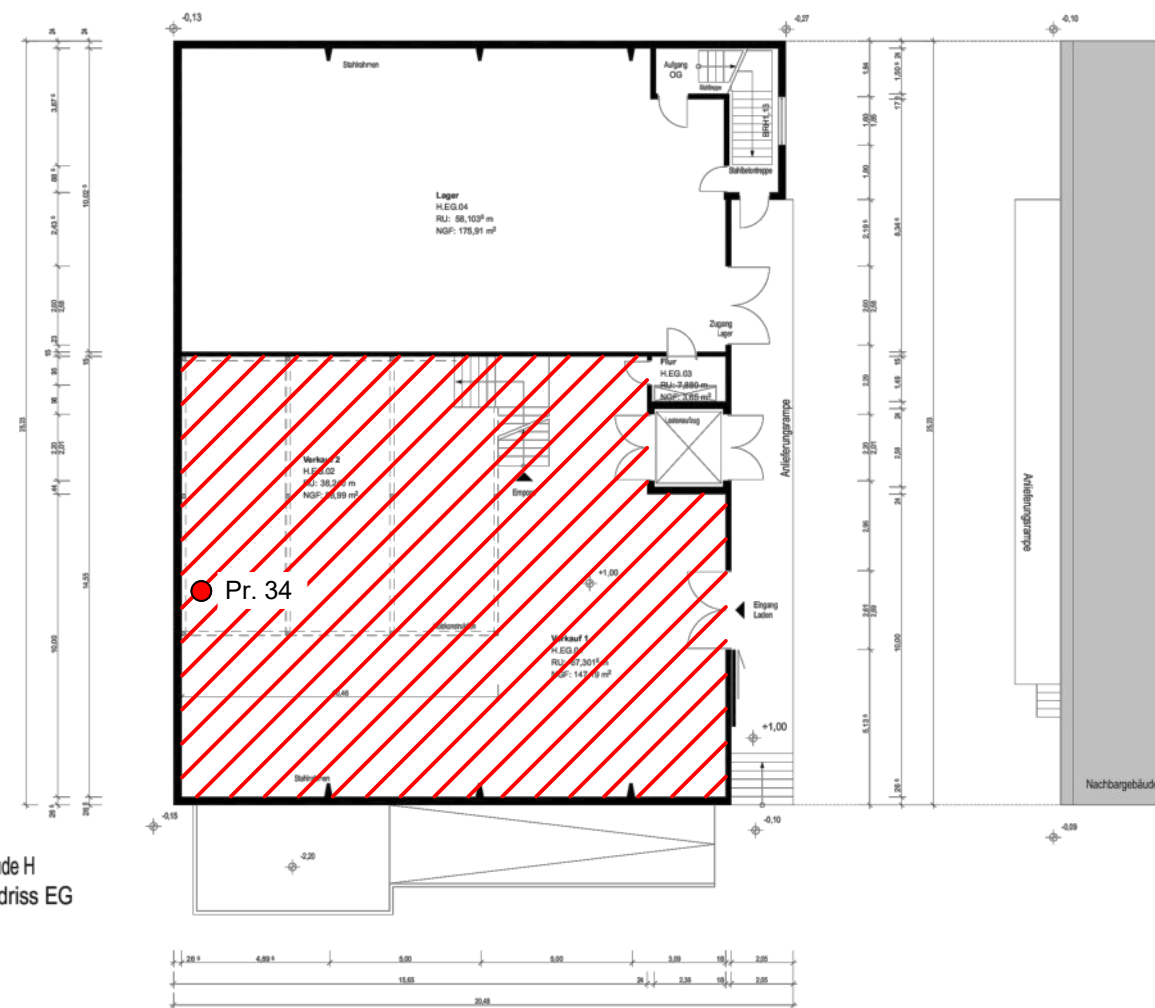
Darstellung Grundriss KG+EG Halle H mit Eintragung der
Probenahmelokationen u. Schadstoffbefunde

Pr.-Nr.	Probenbezeichnung	Lokation	Parameter	Laborbefund/Einstufung
33	Fugenmasse	Halle H	PAK	Σ PAK: 4,72 mg/kg Benzo[a]pyren: < 1 mg/kg kein Gefahrstoff
			PCB	PCB: n.n.
34	Parkettkleber	Halle H	Asbest VDI 3866/5	Nachweis von Chrysotilasbest 1-5%
36	Ziegelmauerwerk	Halle H	LAGA-Bauschutt	siehe Befund Mischprobe
BK 3	Beschichtung	Halle H	Asbest VDI 3866/5	kein Nachweis von Asbest

- Probenahmen (Pr)
- ⊕ Kernbohrungen (KB)
- ▨ asbesthaltiger Parkettkleber

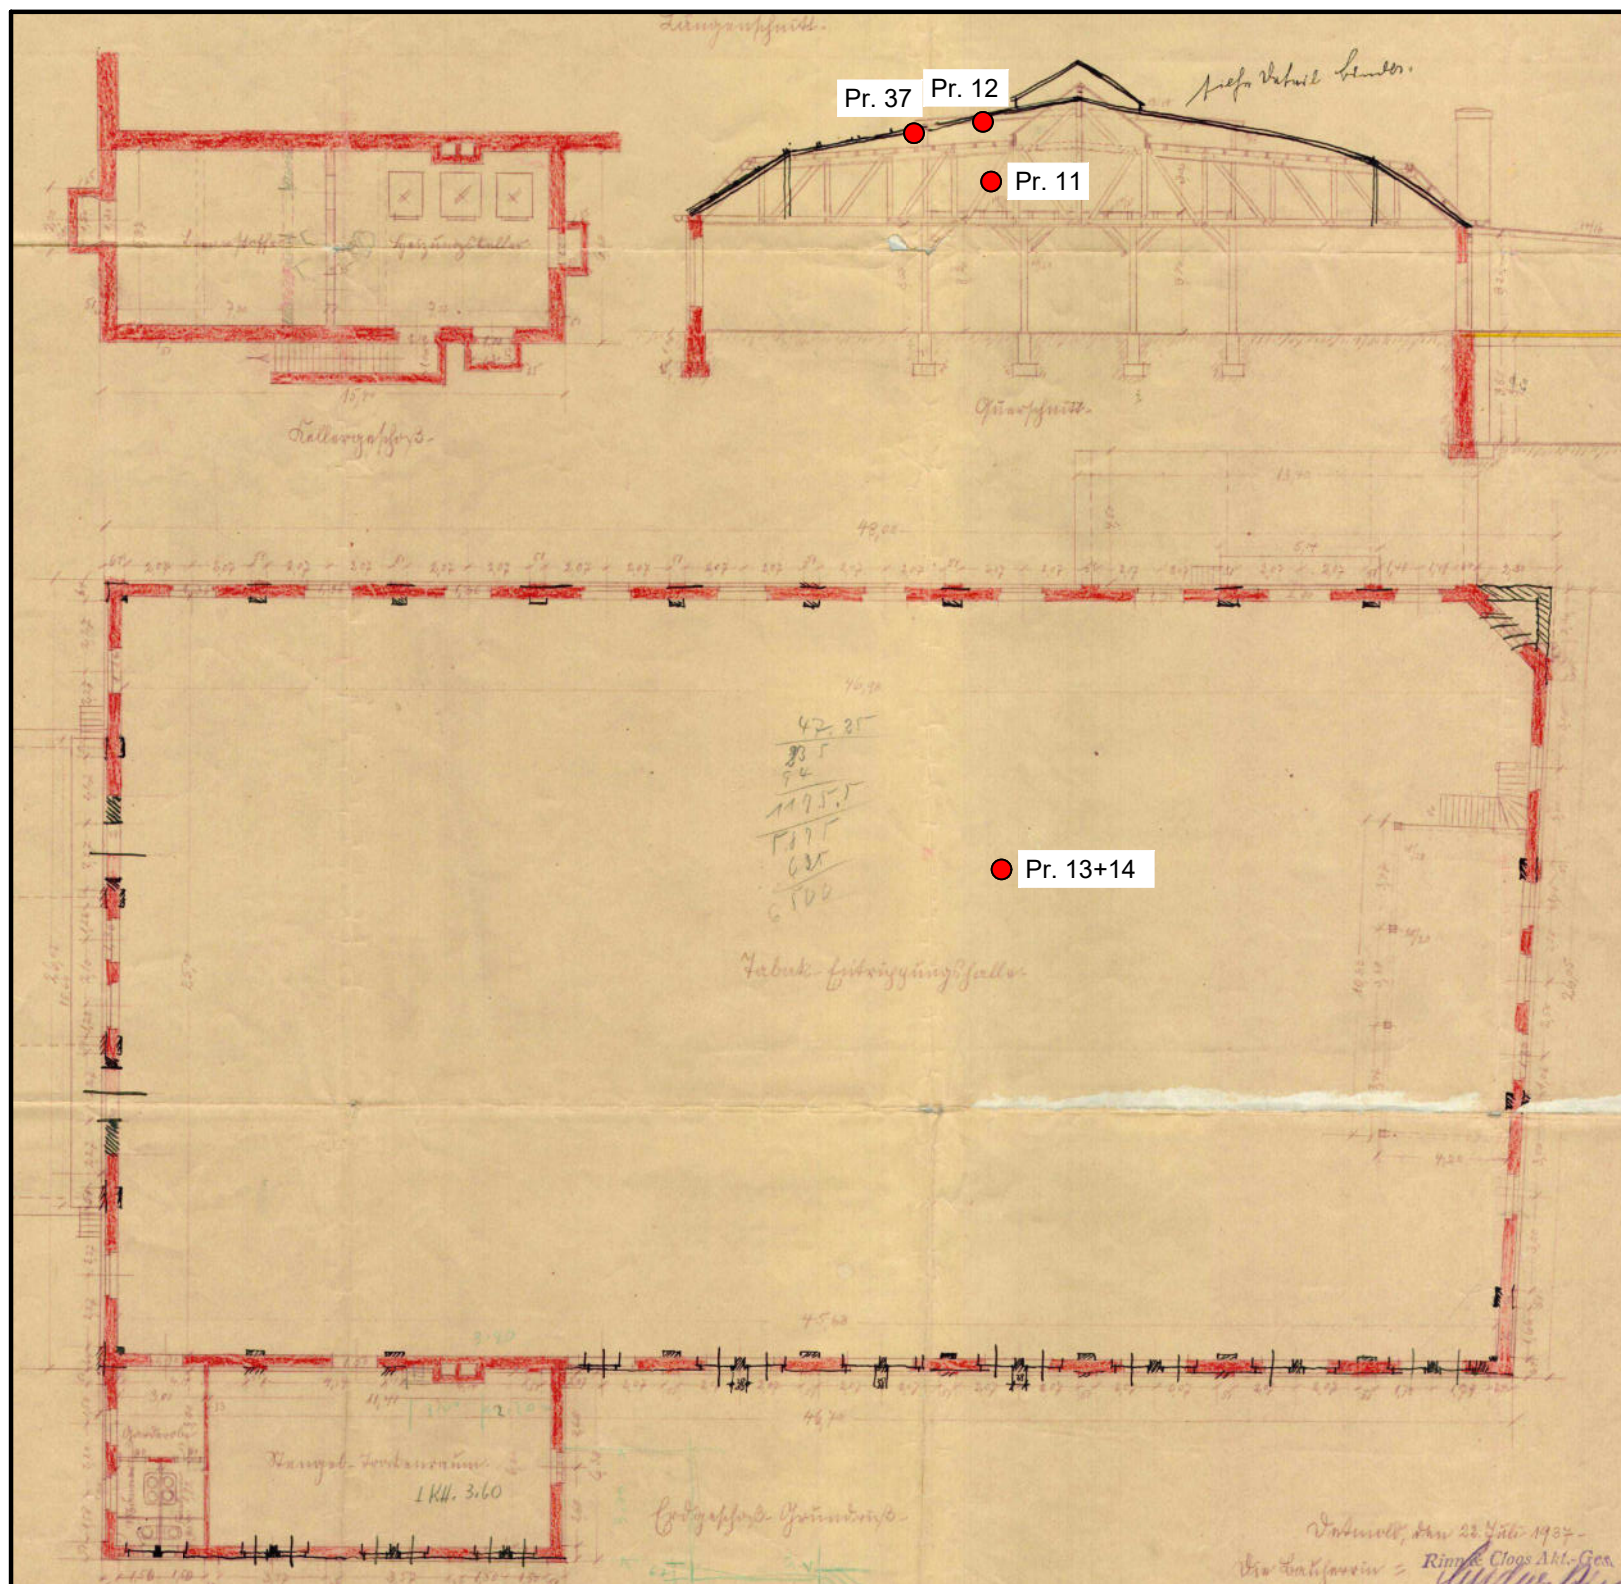
Pr.-Nr.	Probenbezeichnung	Lokation	Parameter	Laborbefund/Einstufung
5	Fassadenverkleidung Dachaufsatz	Halle I	Asbest VDI 3866/5	Nachweis von Chrysotilasbest 5-20%
6	Bitumenbahn	Halle I	PAK	∑ PAK: 15441 mg/kg Benzo[a]pyren: 1350 mg/kg → Gefahrstoff
			Asbest VDI 3866/5 TP Verfahren	kein Nachweis von Asbest
7	Fensterkitt	Halle I	Asbest VDI 3866/5	Nachweis von Chrysotilasbest 1-5%
10	Rohrisolation/Gips	Halle I, Keller	Asbest VDI 3866 / IFA 7487	kein Nachweis von Asbest
11	Konstruktionsholz Holzbinder	Halle I	AltholzV Anhang II	Altholzkategorie AIV Chlor: 900 mg/kg
12	Putz Decke	Halle I	Asbest VDI 3866 / IFA 7487	kein Nachweis von Asbest
13	Bitumenfliesen	Halle I	Asbest VDI 3866/5	kein Nachweis von Asbest
			PAK	∑ PAK: 67,9 mg/kg Benzo[a]pyren: 6,2 mg/kg kein Gefahrstoff
14	Beton + Estrich unter Fliese (Bodenaufbruch)	Halle I	kein bes. Verdacht	Rückstellung Material vergleichbar Halle F
20	Ziegelmauerwerk	Halle I	LAGA-Bauschutt	Befund siehe Mischprobe

- Probenahmen (Pr)
- ⊕ Kernbohrungen (KB)
- Holzrahmen mit asbesthaltigem Fensterkitt

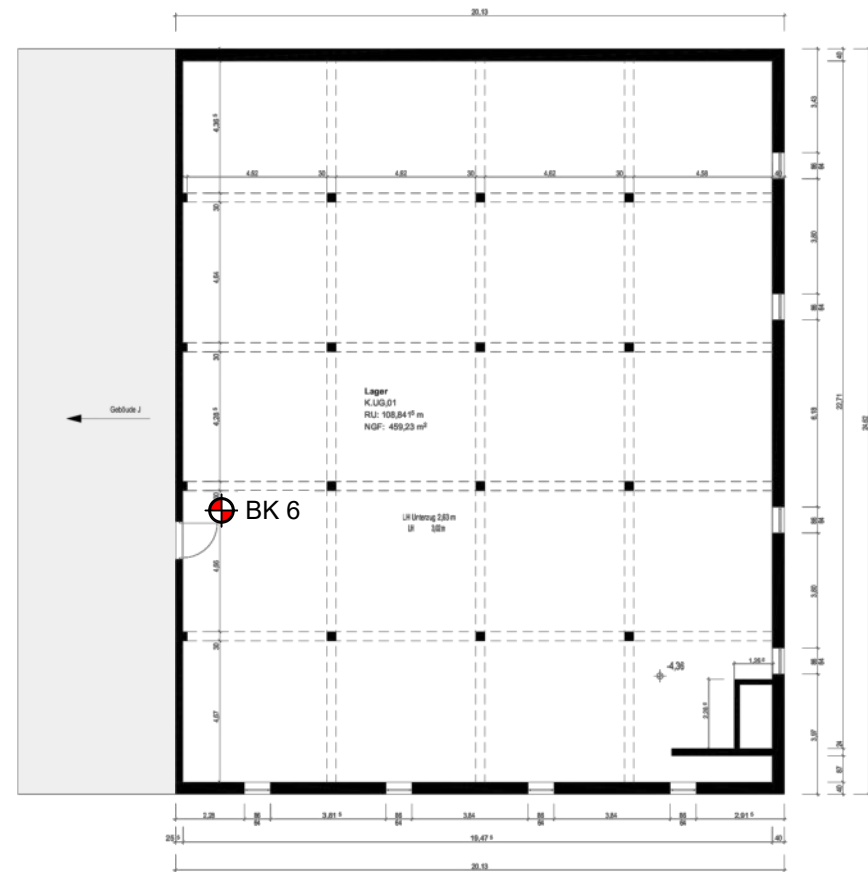
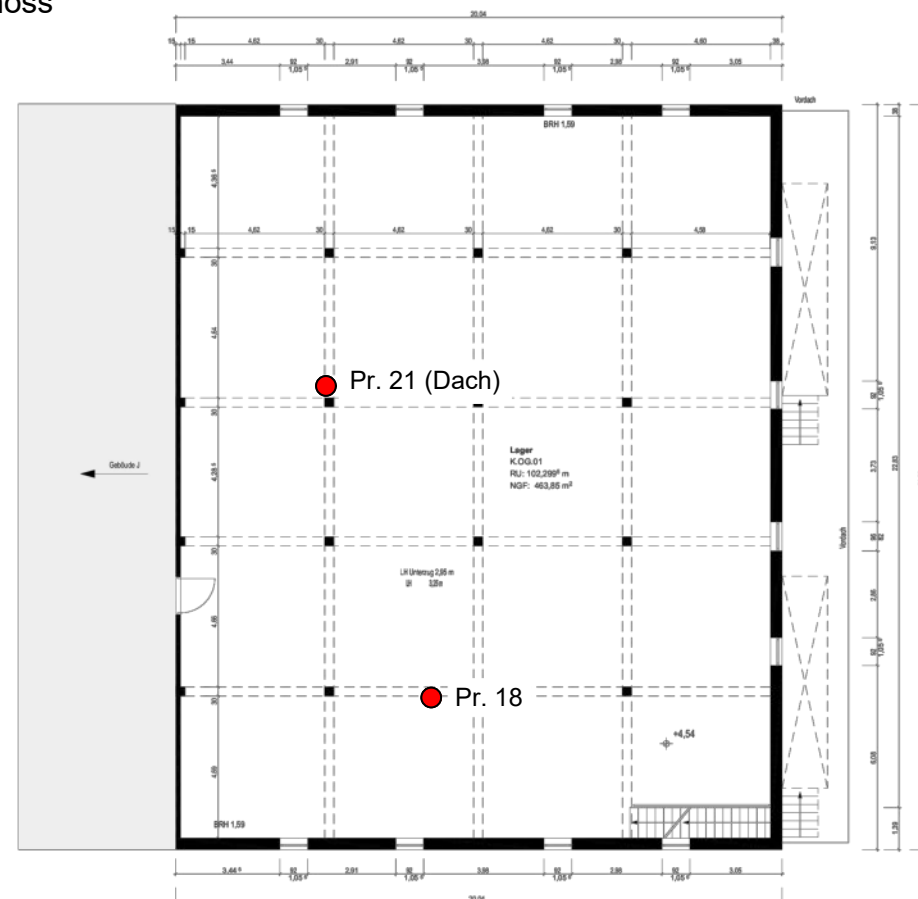
Pr.-Nr.	Probenbezeichnung	Lokation	Parameter	Laborbefund/Einstufung
18	Fugenmasse	Halle K OG	PAK	Σ PAK: 2039,45 mg/kg Benzo[a]pyren: 43,1 mg/kg → gefährlicher Abfall
19	Ziegelmauerwerk	Halle K	LAGA-Bauschutt	Befund siehe Mischprobe
21	Bitumenbahn	Halle K	PAK	Σ PAK: 34,8 mg/kg Benzo[a]pyren: < 1 mg/kg → kein Gefahrstoff
			Asbest VDI 3866/5 TP Verfahren	kein Nachweis von Asbest
BK 6	Beschichtung	Halle K	Asbest VDI 3866/5	kein Nachweis von Asbest

Die PAK-belasteten Fugenmassen sind vom Beton abzutrennen um eine Kontamination des mineralischen Abbruchmaterials zu vermeiden.

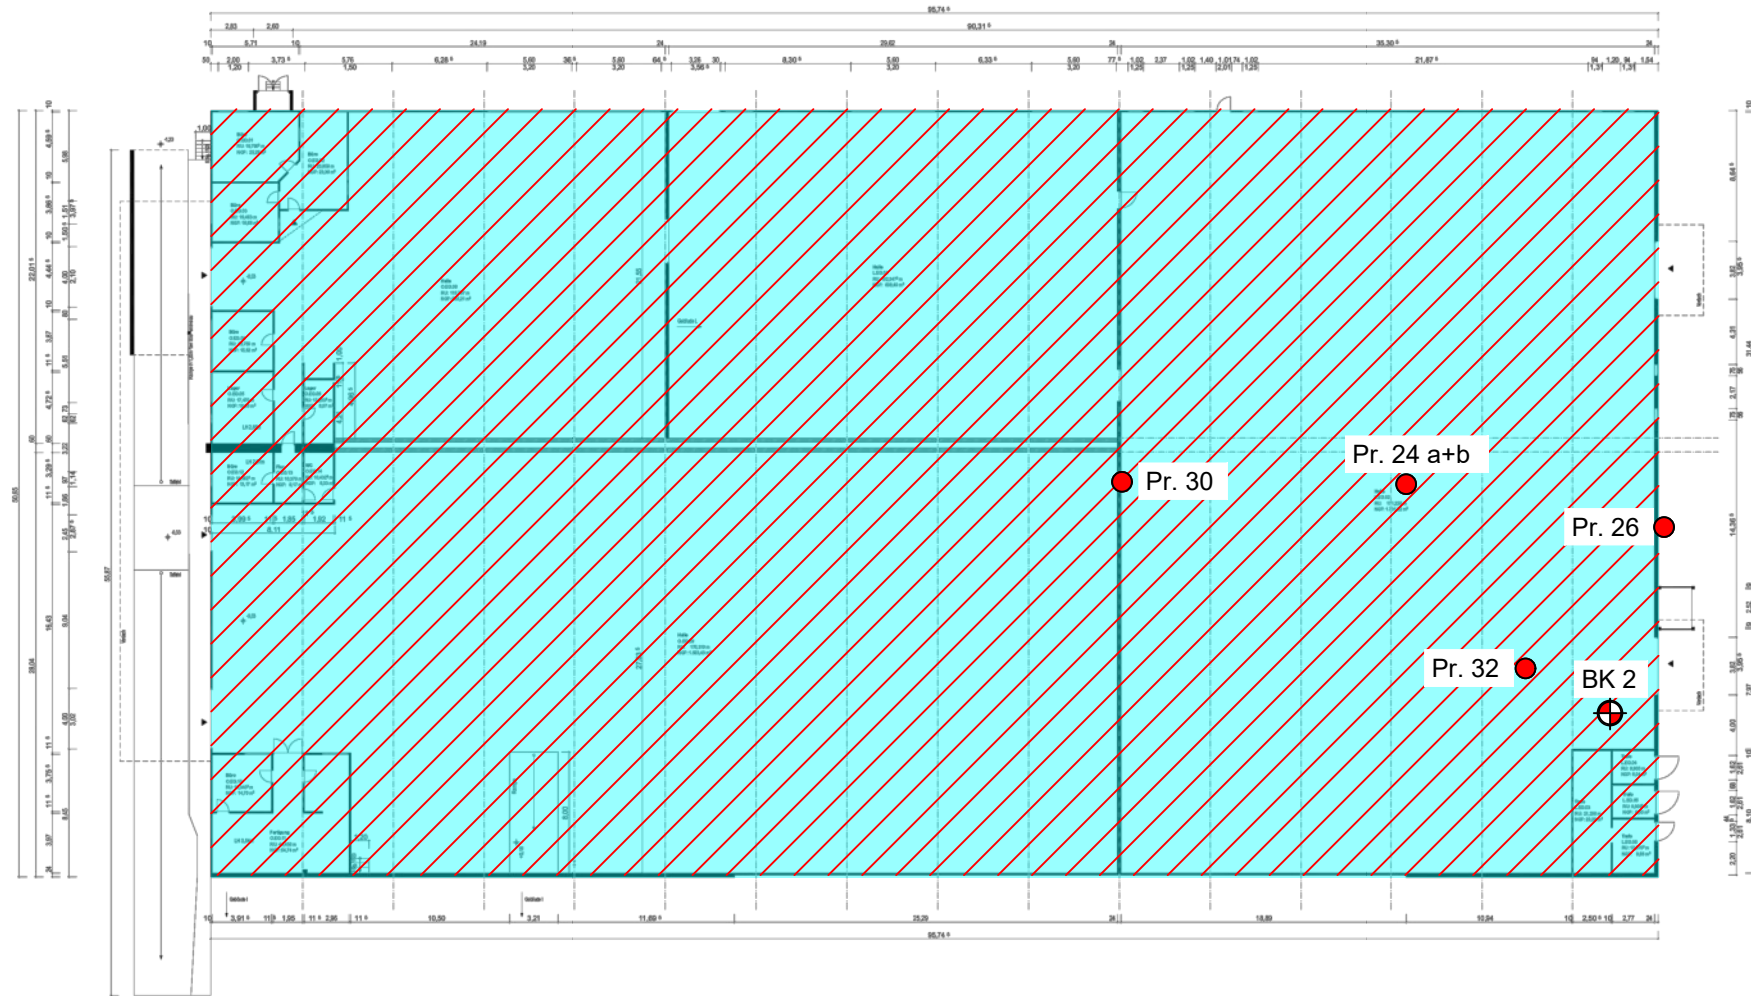
Gebäude O/L / Grundriss EG

Pr.-Nr.	Probenbezeichnung	Lokation	Parameter	Laborbefund/Einstufung
24a	Deckendämmung	Halle L	KI	KI = 15 Einstufung als kanzerogen Kat. 1b
24b	Deckendämmung/Weiße Kaschierung	Halle L	$\sum PCB_6$	$\sum PCB_6$: 3,06 mg/kg → kein Gefahrstoff
30	Kalksandstein-Trennwand, innen	Halle L	Rückstellung	geringe Menge
26	Wandelement / Ytong Außenwand	Halle L	LAGA-Bauschutt	> LAGA Z 2
32	Fugenmasse	Halle L	Asbest	<u>kein</u> Nachweis von Asbest
BK 2/1	Asphaltestrich	Halle L	Asbest VDI 3866/5	Nachweis von Chrysotilasbest 1-5%

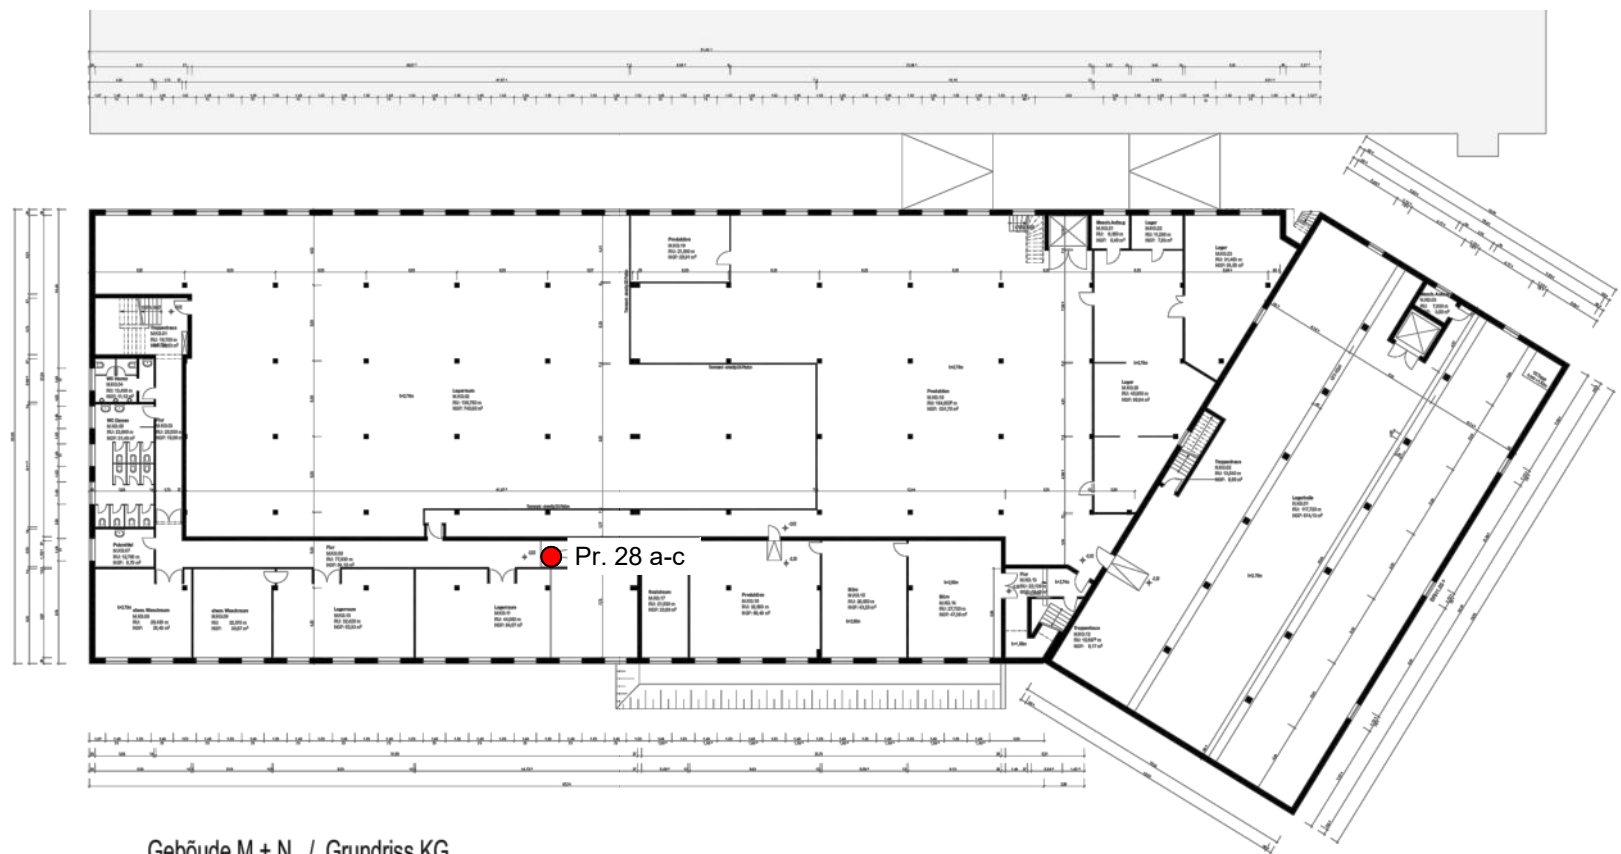
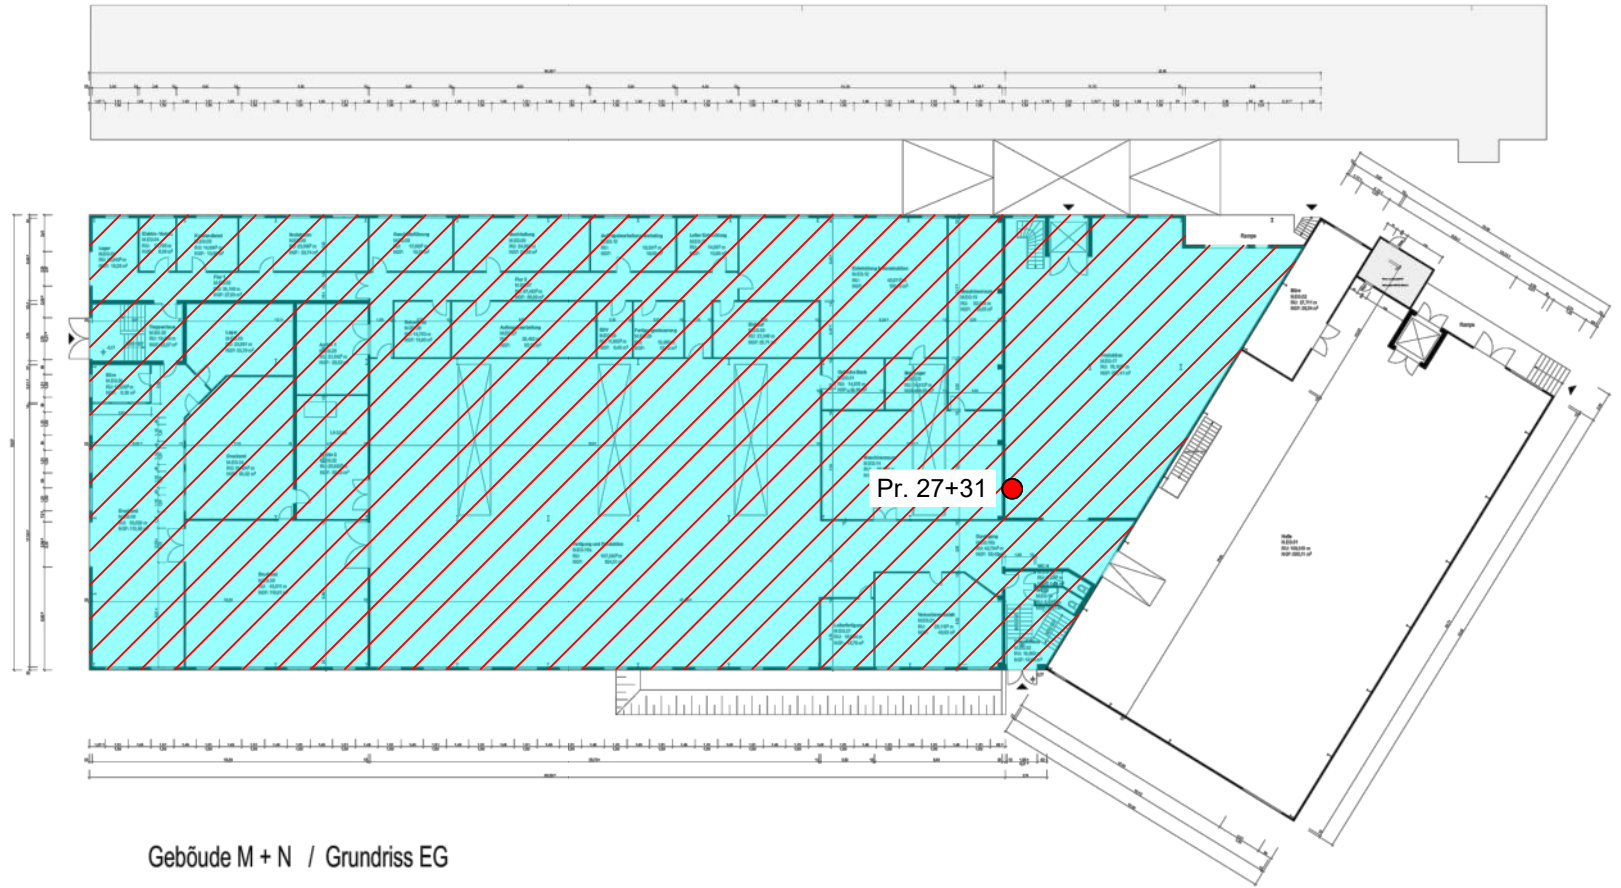
Pr.-Nr.	Probenbezeichnung	Lokation	Parameter	Laborbefund/Einstufung
27	Asphaltestrich	Halle M	PAK	Σ PAK: 2,7 mg/kg Benzo[a]pyren: < 1 mg/kg → kein Gefahrstoff
			Asbest VDI 3866/5	kein Nachweis von Asbest
28 a	Fußbodenbelag	Halle M Keller	Asbest VDI 3866/5	kein Nachweis von Asbest
28 b	Kleber	Halle M Keller	Asbest VDI 3866/5	kein Nachweis von Asbest
28 c	Ausgleichsmasse	Halle M Keller	Asbest VDI 3866 / IFA 7487	kein Nachweis von Asbest
31	Bodenbeschichtung (ca. 1 cm)	Halle M	Asbest VDI 3866/5	Nachweis von Chrysotilasbest 5-20%
			PAK	Σ PAK: 11,60 mg/kg Benzo[a]pyren: < 1 mg/kg kein Gefahrstoff
			PCB	PCB: n.n.

- Probenahmen (Pr)
- ⊕ Kernbohrungen (KB)
- asbesthaltige Bodenbeschichtung (angen. flächig)
- KMF-haltige Akustikdeckenplatten (überwiegend)

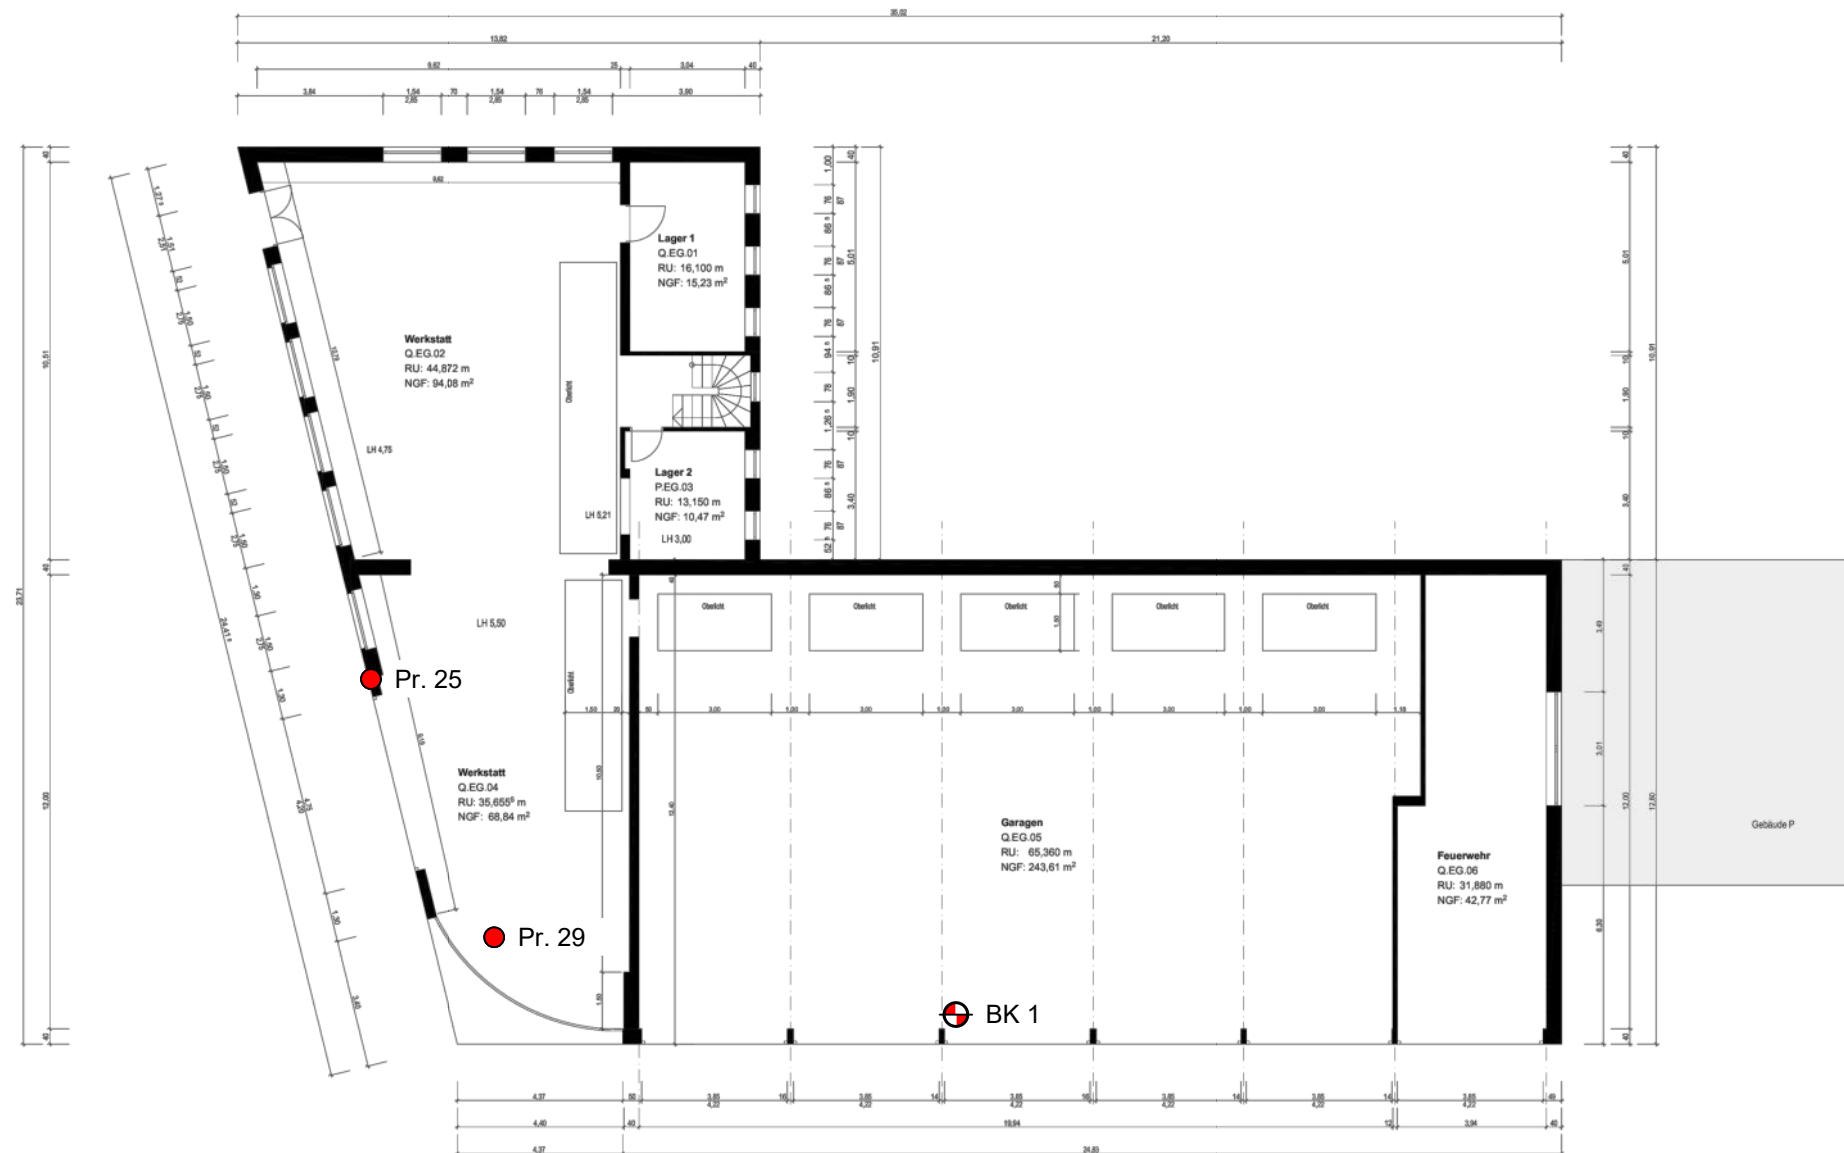
Gebäude Q / Grundriss EG

Pr.-Nr.	Probenbezeichnung	Lokation	Parameter	Laborbefund/Einstufung
25	Fensterkitt, Außenfenster	Halle Q	Asbest VDI 3866/5	Nachweis von Chrysotilasbest 1-5%
29	Bitumenbahn	Halle Q	PAK	Σ PAK: 1125,3 mg/kg Benzo[a]pyren: 76,2 mg/kg → Gefahrstoff
			Asbest VDI 3866/5 TP Verfahren	<u>kein</u> Nachweis von Asbest
BK 1/1	Asphaltestrich	Halle Q	Asbest VDI 3866/5	<u>kein</u> Nachweis von Asbest

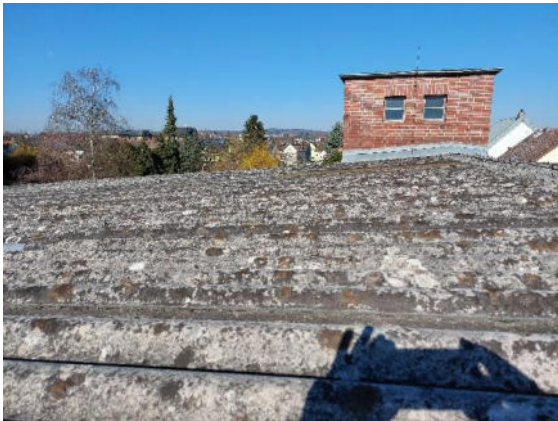
Abb 1.

Wellasbestdach Halle H

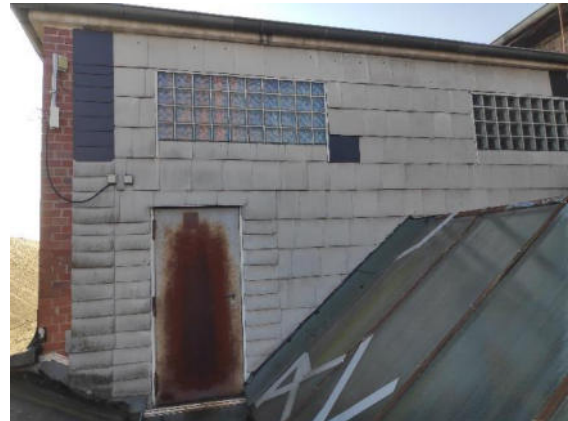
Abb 4.

Fassadenplatten aus Asbestzement
Dachaufsatz Halle I

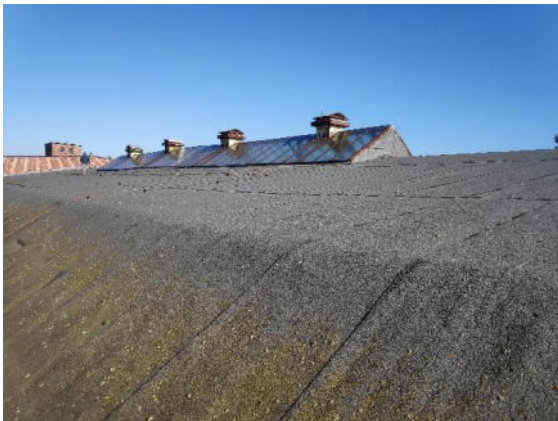
Abb 2.

PAK-belastete Bitumenabdichtung, Halle I

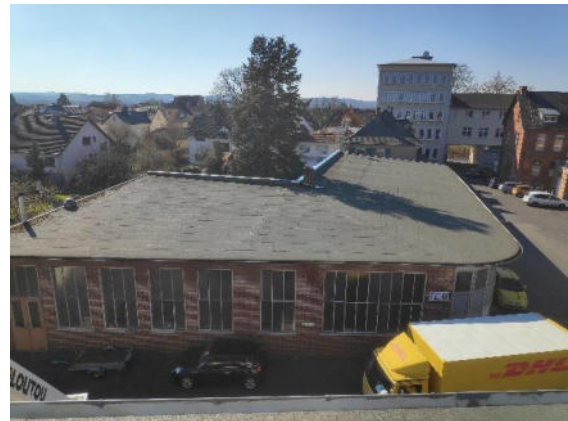
Abb 5.

PAK-belastete Bitumenabdichtung, Halle Q

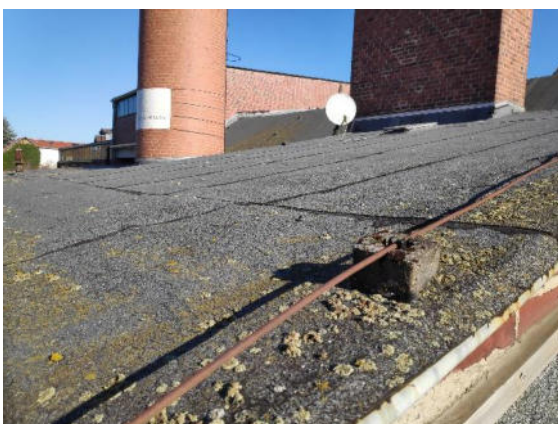
Abb 3.

PAK-belastete Bitumenabdichtung, Halle I

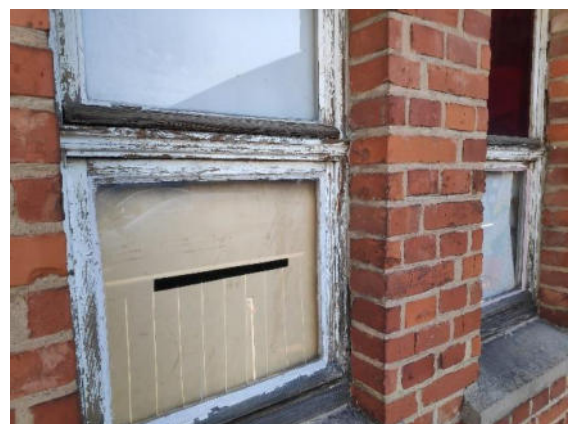
Abb 6.

Altes Holzfenster Asbesthaltiger Fenterkitt,
Halle I Vorderseite

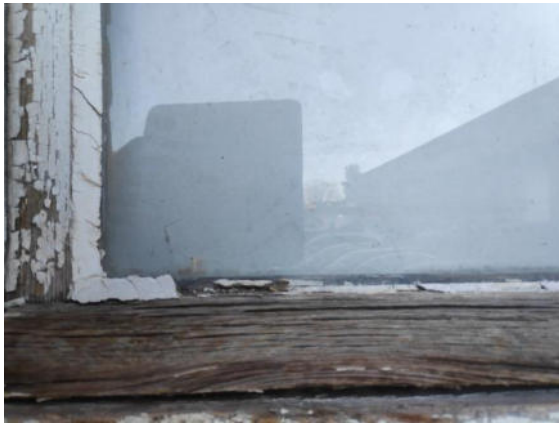
Abb. 7

Asbesthaltiger Fenterkitt, Halle I (Detail)

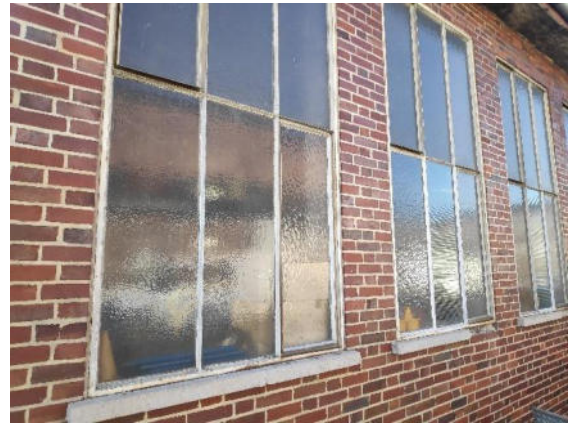
Abb. 10

Asbesthaltiger Fenterkitt, Halle Q

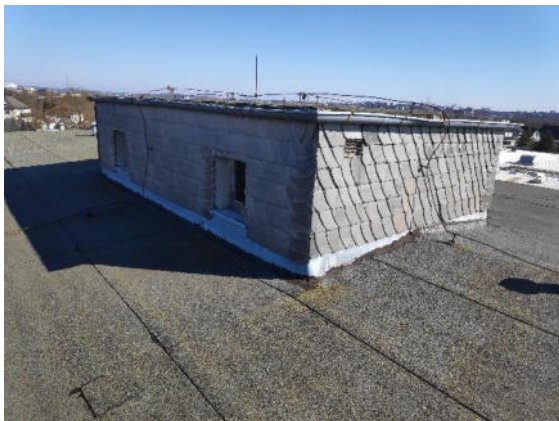
Abb. 8

Asbesthaltiger Fensterkitt
Aufzugsmaschinenraum, Halle J

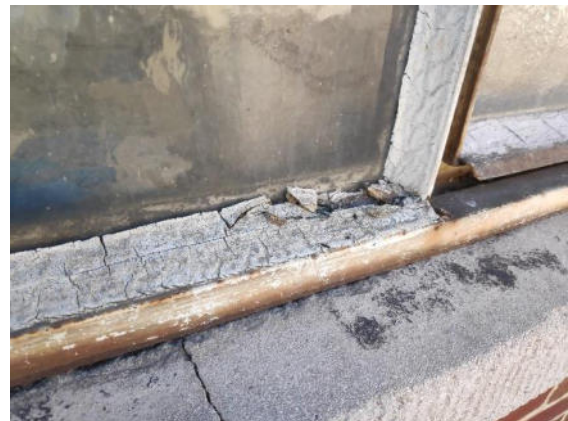
Abb. 11

Asbesthaltiger Fenterkitt, Halle Q (Detail)

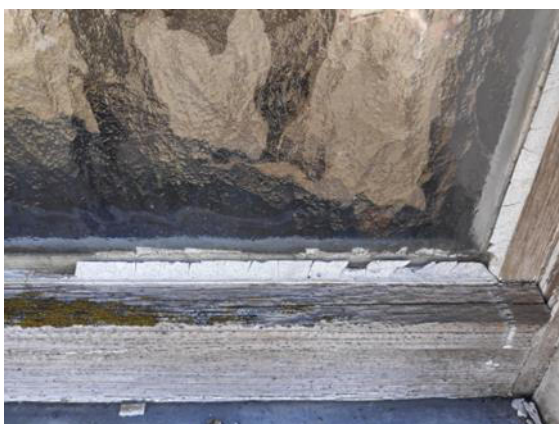
Abb. 9

Asbesthaltiger Fensterkitt
Aufzugsmaschinenraum, Halle J (Detail)

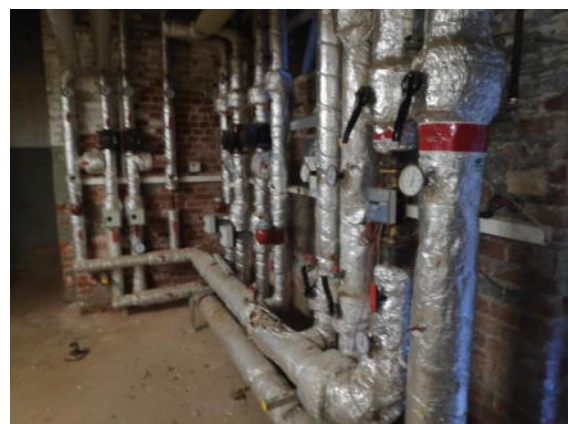
Abb. 12

KMF-haltige Rohrisolationen u. pot.
asbesthaltige Flanschdichtungen,
Heizungsraum Halle I

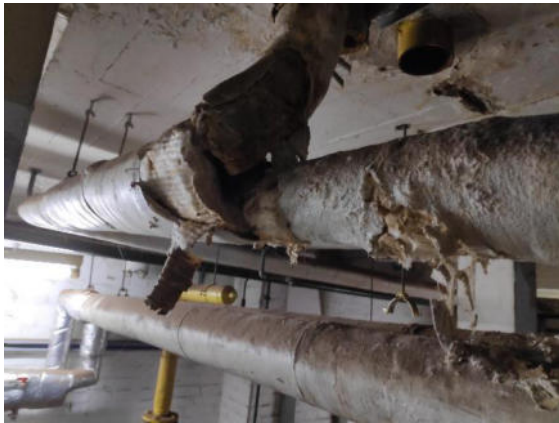
Abb. 13

KMF-haltige alte Rohrisolationen,
Heizungsraum Halle I

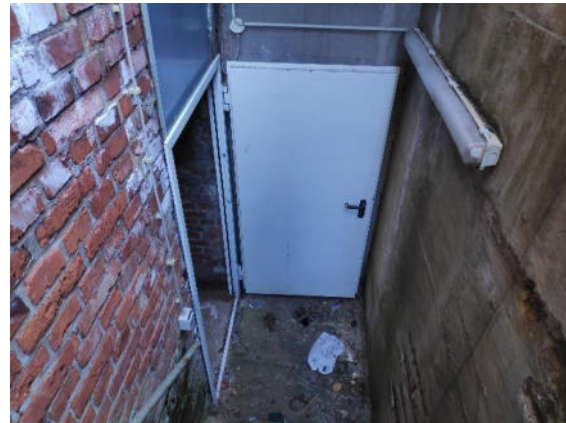
Abb. 16

Pot. asbesthaltige Brandschutztür, Halle I

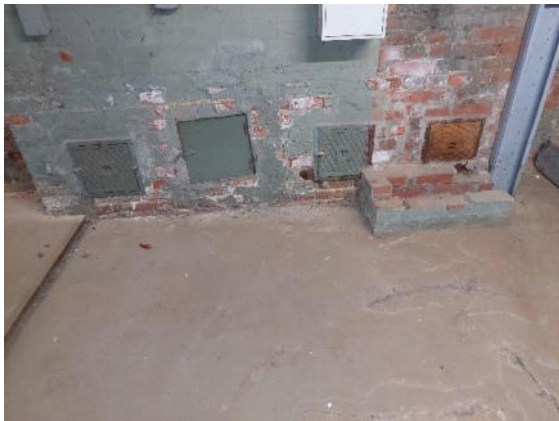
Abb. 14

Kamindeckel mit pot. asbesthaltigen
Dichtungen, Heizungsraum Halle I

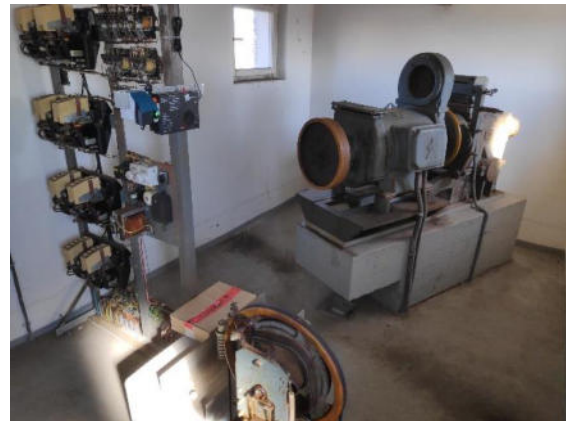
Abb. 17

Aufzugsmaschinenraum Halle J, Verdacht auf
asbesthaltige Bremsbeläge

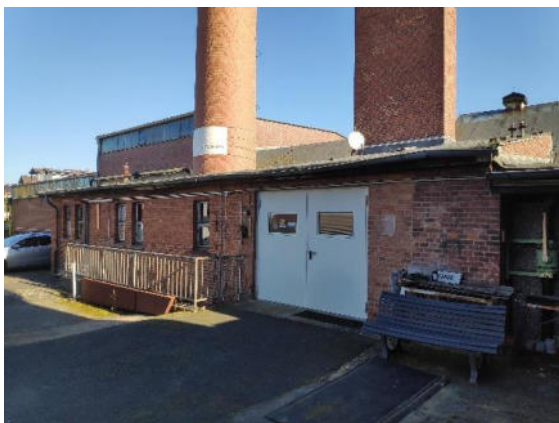
Abb. 15

Pot. asbesthaltige Brandschutztür, Halle I

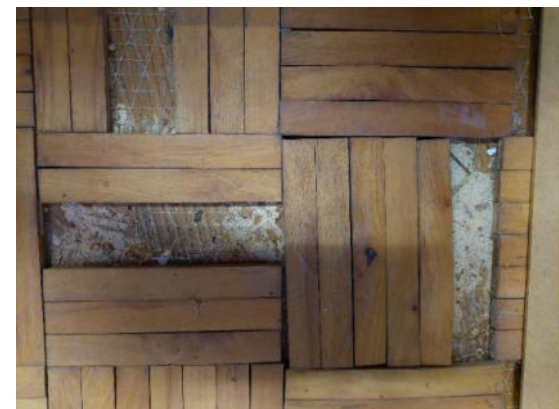
Abb. 18

Asbesthaltiger Parkettkleber, Halle H

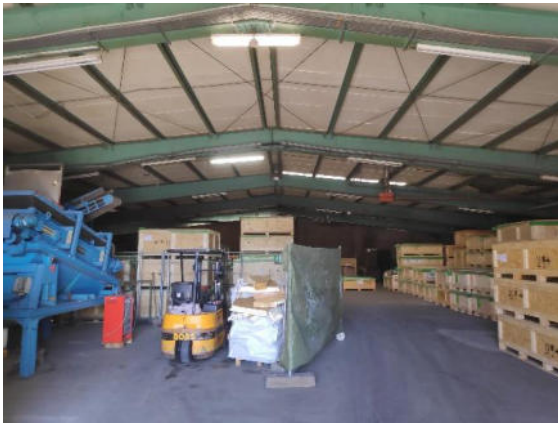
Abb. 19

Blick in Halle L: asbesthaltiger Asphaltestrich und KMF-haltige Dämmplatten

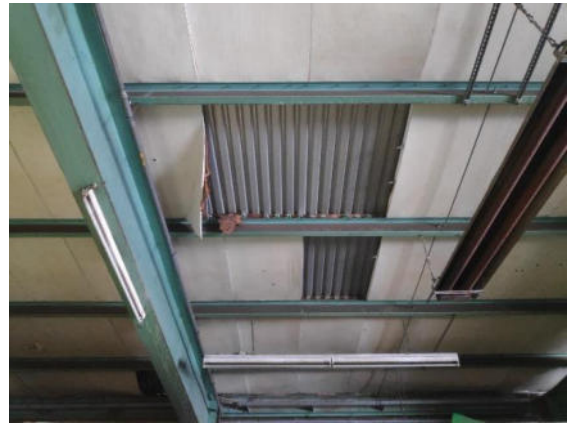
Abb. 22

KMF-haltige Dämmplatten an Decke Hallen L und O

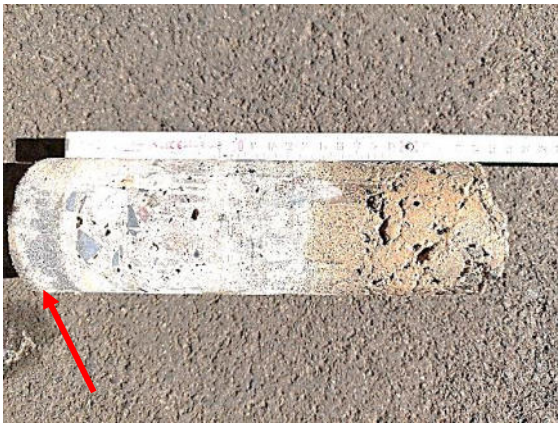
Abb. 20

Bohrkern 2, Halle L: Asbesthaltiger Asphaltestrich (ca. 0-2 cm)

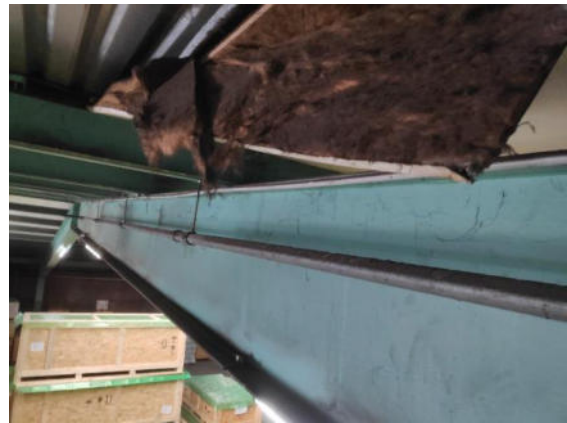
Abb. 23

KMF-haltige Dämmplatten an Decke, Hallen L und O

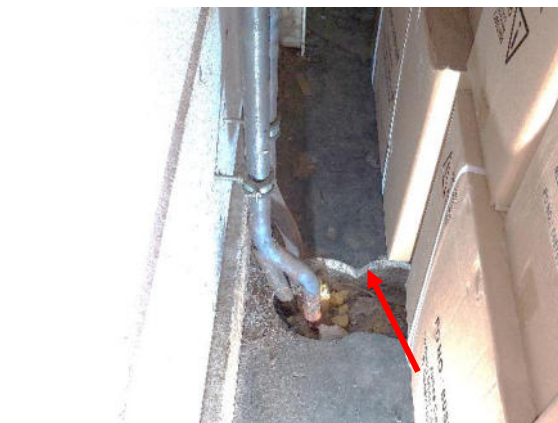
Abb. 21

Halle M: Asbesthaltige Beschichtung ca. 1 cm stark (Pfeil)

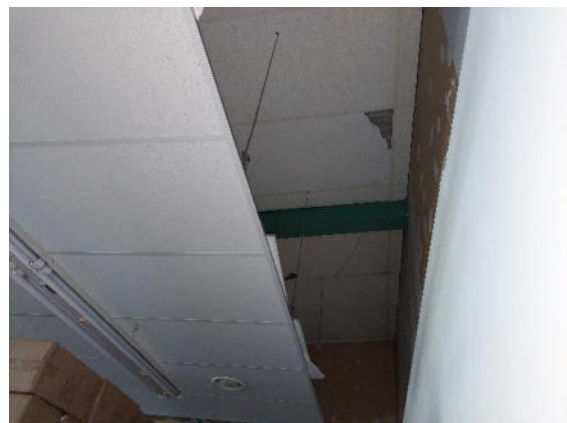
Abb. 24

KMF-haltige Akustikdecke, Halle M
