**Mainzlar**

**Treiser Straße**

**Gebäudeschadstofferkundung mit  
Abbruch- und Entsorgungskonzept**

**Projekt-Nr. 2023 15004 a7**

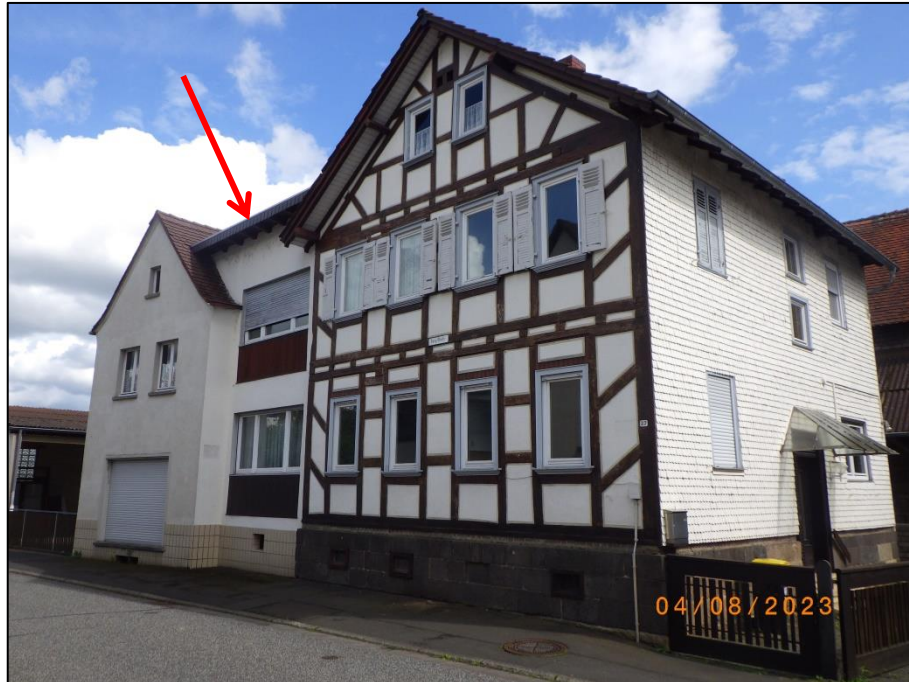
**Foto 1**     **Außenansicht:** Wohngebäude, Zwischenbau mit **AZ-Schindeln** und Büro und Verkaufsraum

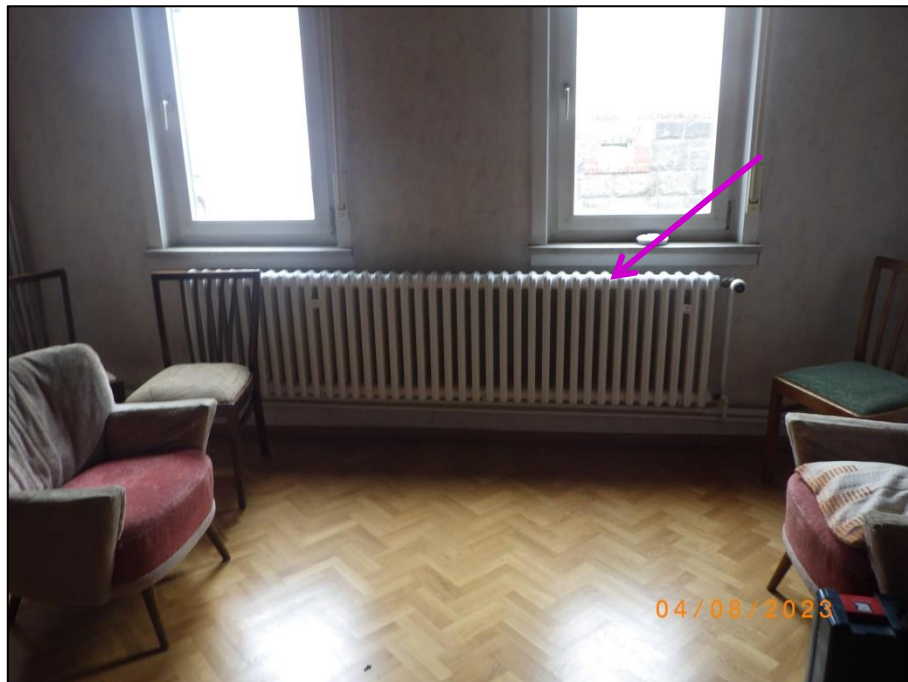
| Chrysotilasbest (Ch): | Fensterkitt (P 5), Hinweis auf asbesthaltige Flanschdichtungen in Rippenheizkörpern |

**Foto 2**     **Wohngebäude (37/1), EG:** Hinweis auf asbesthaltige Flanschdichtungen in Rippenheizkörpern (EG/OG)

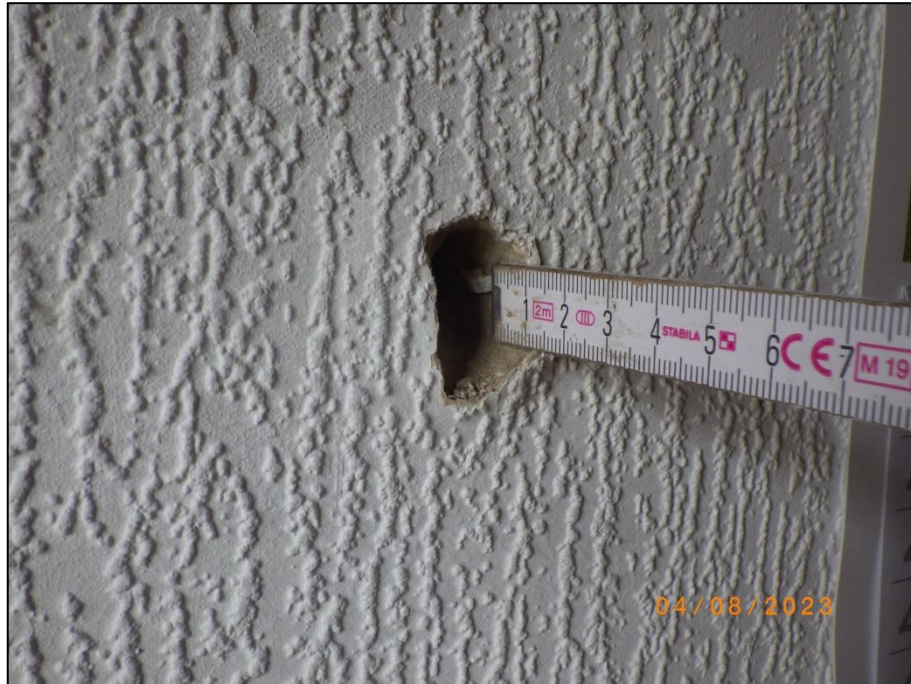
**Foto 3**      **Wohngebäude (37/1), EG: Wandaufbau mit Putz (P 1)**

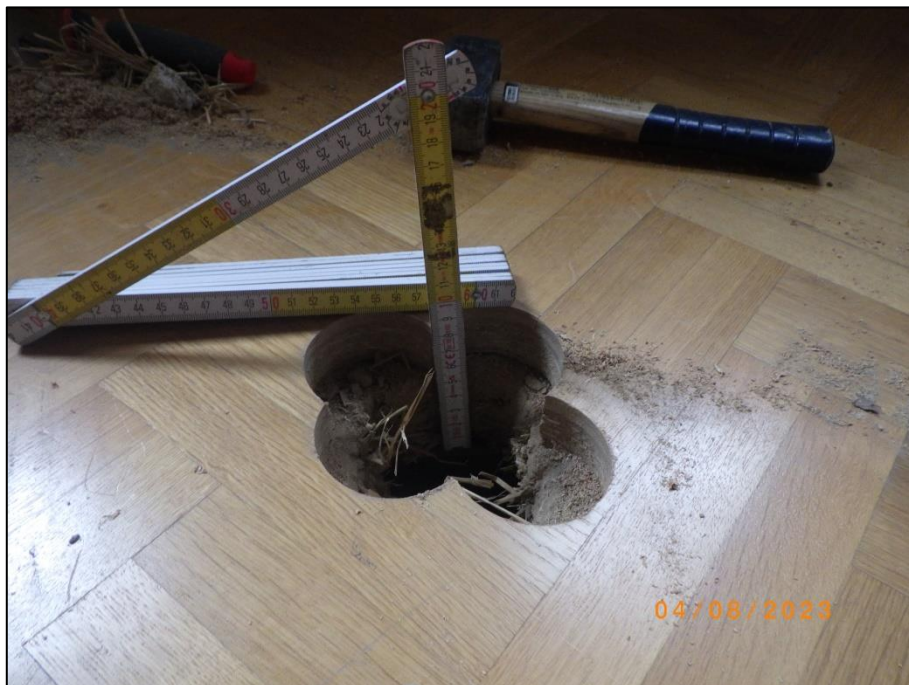
**EG (KB 1):** Laminat (10 mm), Pressspanplatte (23 mm), Lehm + Stroh (50 mm), Holzdecke

**Foto 4**      **Wohngebäude (37/1), EG: Fußbodenaufbau KB 1**

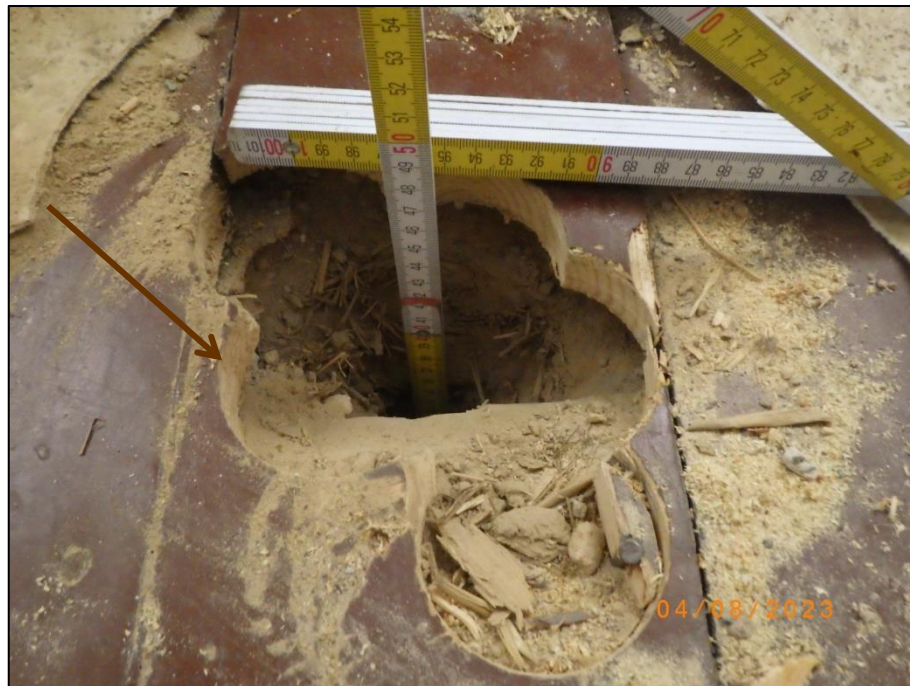
**OG (KB 3):** Diele (24 mm), Lehm + Stroh + Holzlatten (170 mm), Hohlraum (ca. 300 mm), Decke

**Foto 5**      **Wohngebäude (37/1), OG:** Fußbodenaufbau (KB 3) mit A VI Holz Dielen

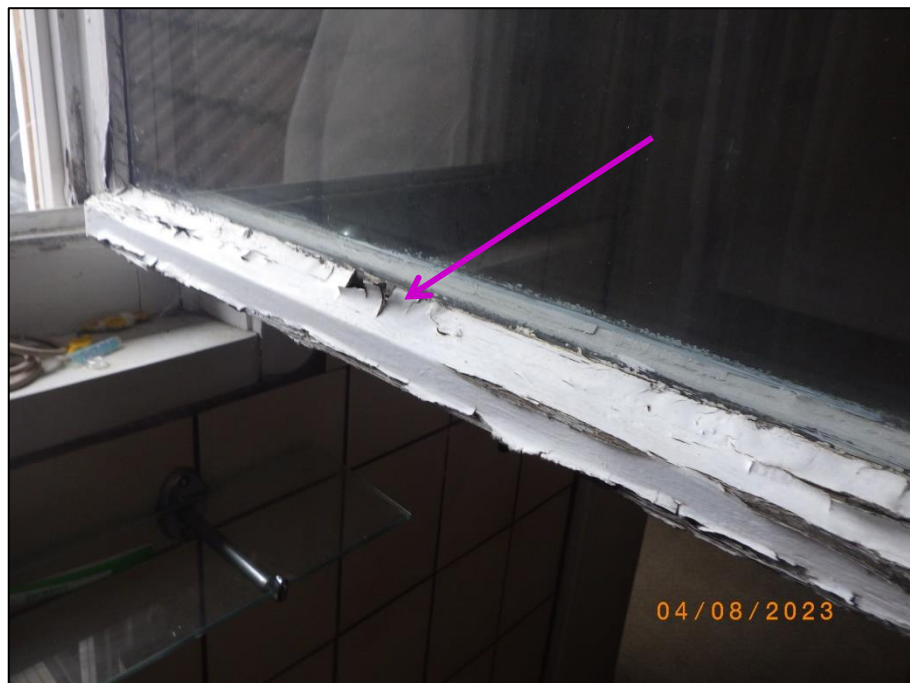
Fensterrahmen und Fenster aus PVC und Holz (Doppelverglasung, 1993 bzw. 1995), tw. Holzfenster mit Einfachverglasung und asbesthaltigem Fensterkitt (P 5), Türen und Türrahmen aus Holz.

**Foto 6**      **Wohngebäude (37/1),OG:** Fenster mit **asbesthaltigem Fensterkitt (P 5)**,  
exemplarisch

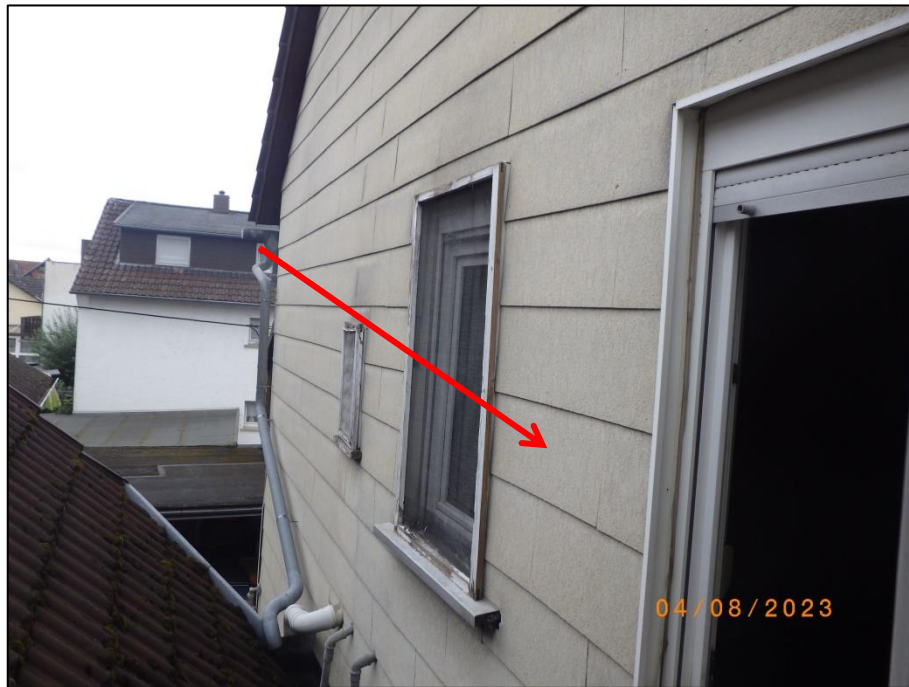
| Asbestzement (AZ): | Verblendung (P 4) |

**Foto 8**      **Wohngebäude (37/1), OG: Außenwandverblendung aus Asbestzement (P 4),**  
exemplarisch

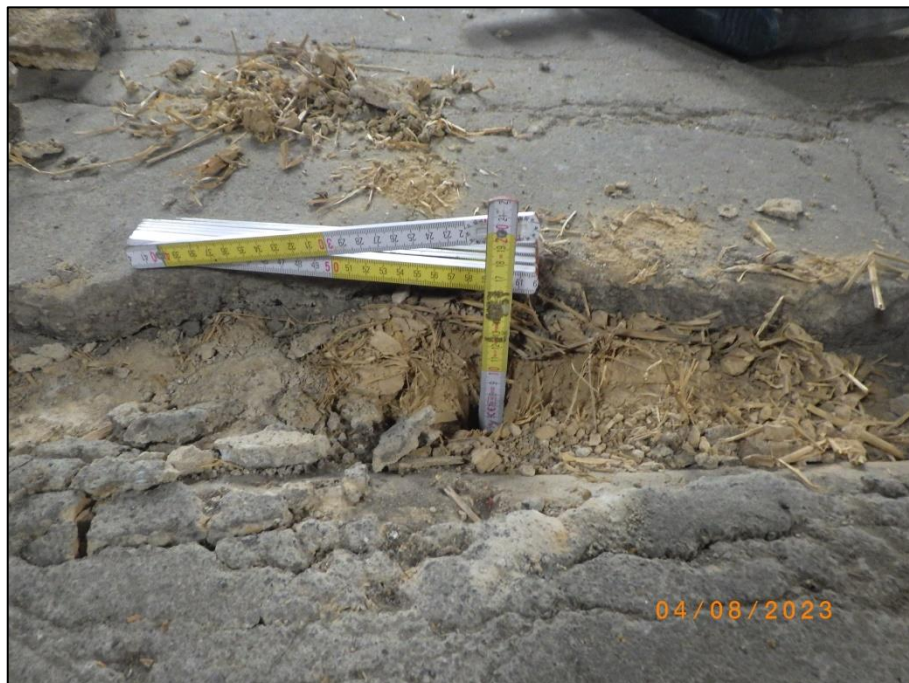
**Spitzboden (KB 11):** Estrich (40 mm), Lehm + Stroh + Holzlatten (ca. 120 mm), Putz (10 mm), Tapete

**Foto 7**      **Wohngebäude (37/1), Spitzboden: Fußbodenaufbau (KB 11)**

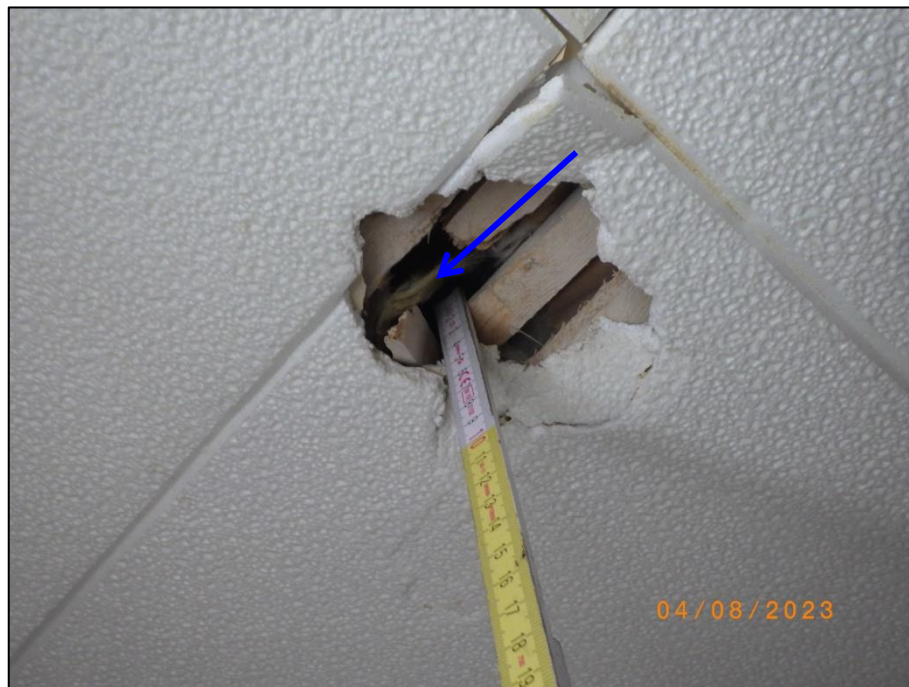
| KMF (WHO): | Deckendämmung (kleiner Anbau / P 8) |

**Foto 9** Wohnhaus (37/1), OG (kleiner Anbau): Deckenaufbau mit Styroporverkleidung und KMF-Dämmung (P 8), exemplarisch

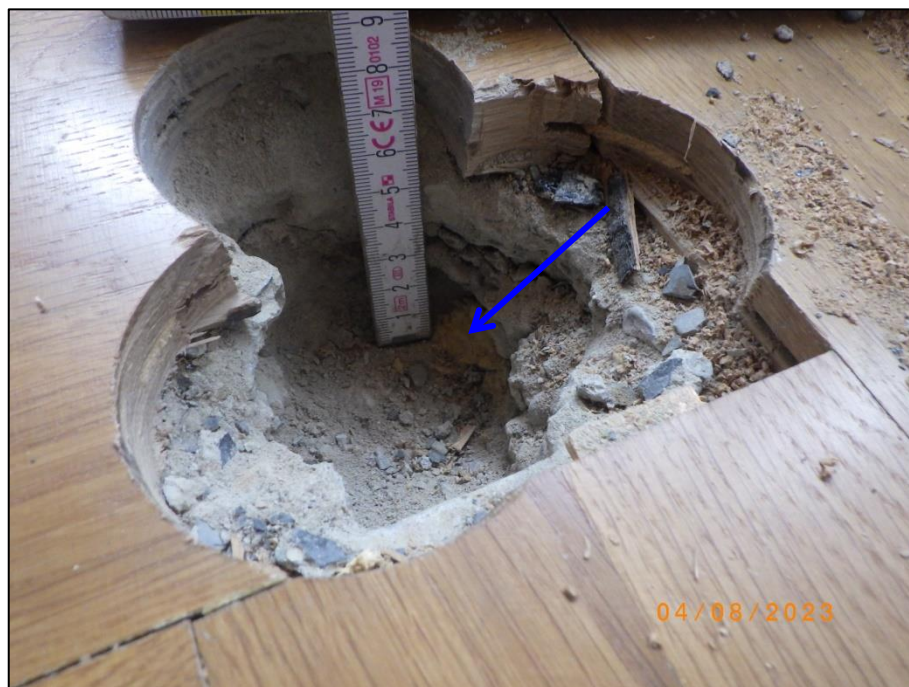
| EG (KB 2): | Laminat (ca. 23 mm), Bitumenlage (ca. 2 mm / P 2), Beton (ca. 45 mm), KMF-Dämmung (ca. 10 mm / P 3), Beton |

| KMF (WHO): | Fußbodendämmung (P 3), Dämmung Heizleitung |

**Foto 10** Zwischenbau (37/12), EG: Fußbodenaufbau (KB 2) mit Bitumenlage (P 2) und KMF-Dämmung (P 3), exemplarisch

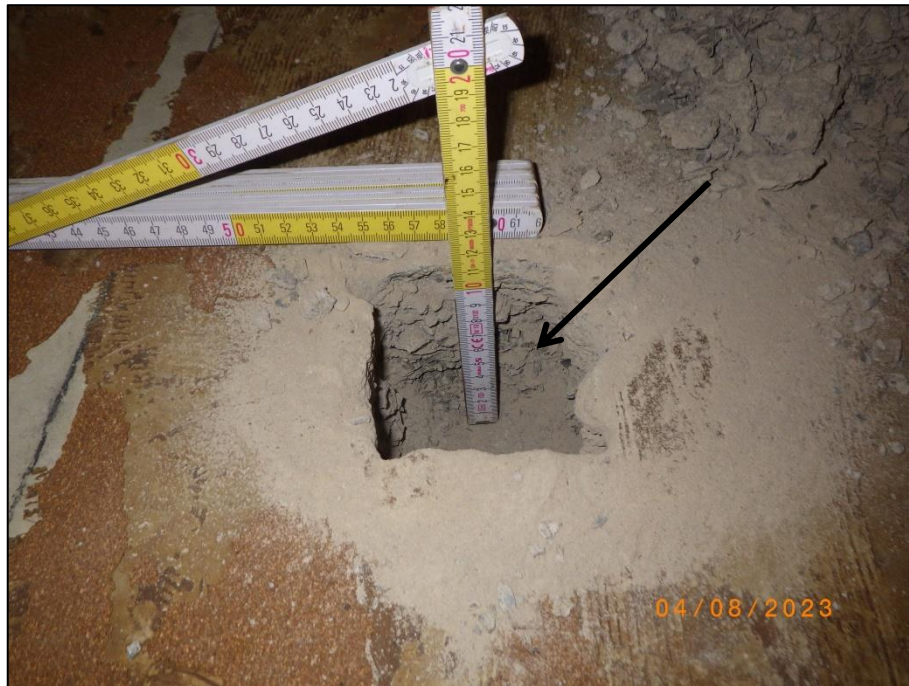
| OG (KB 4): | PVC-Bodenbelag, Beton (ca. 60 mm), Heraklith (ca. 50 mm), Betondecke |

**Foto 11** Zwischenbau (37/12), OG: Fußbodenaufbau (KB 4) mit Heraklith

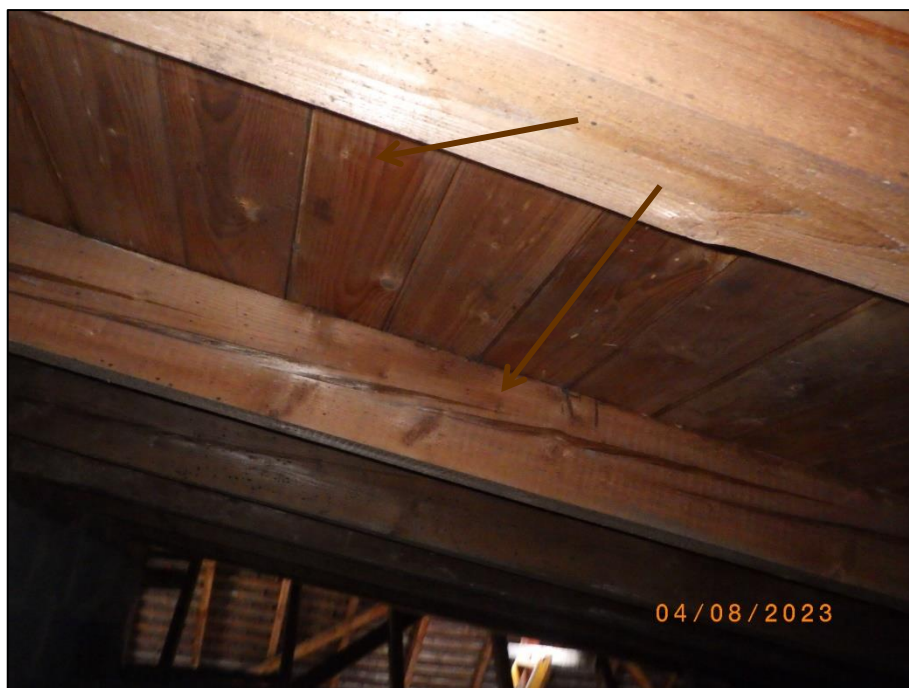
**Foto 12** Zwischenbau (37/12), DG: A IV Holz Dachbalken und Bretter

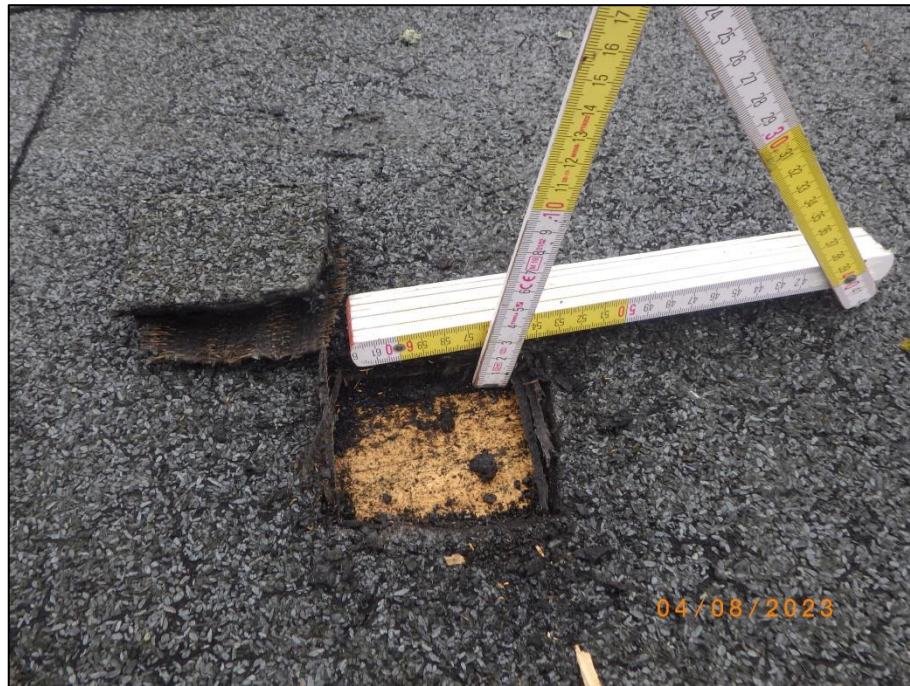
**Dachaufbau:** Dachpappe mehrlagig (ca. 12 mm / P 7a/b), Holzbretter, Holzbalkenträgerkonstruktion

**Foto 13** Zwischengebäude (37/12): Dachaufbau

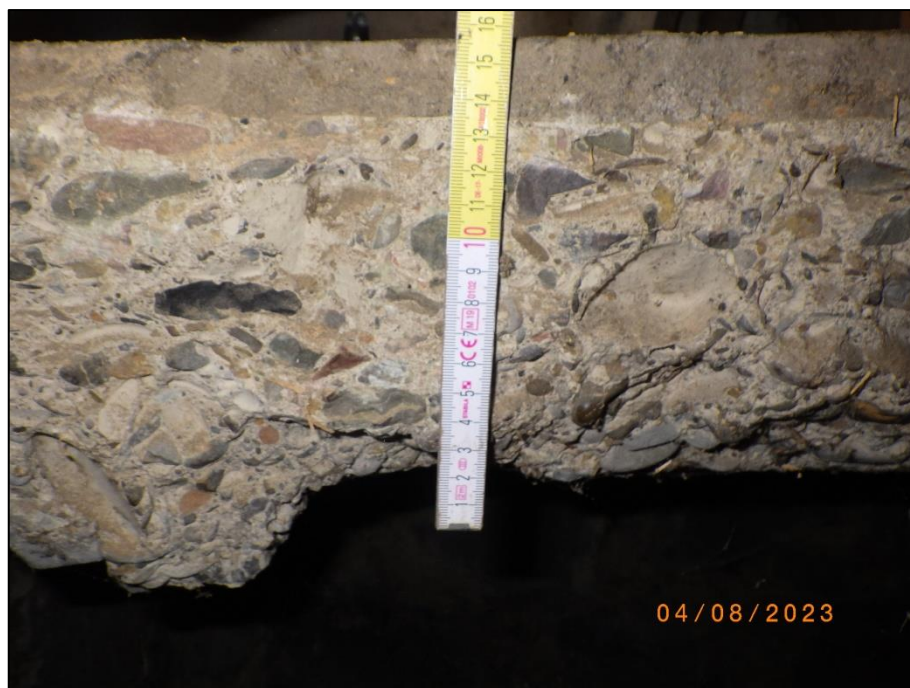
**Foto 14** Büro (37/13), EG: Fußbodenaufbau

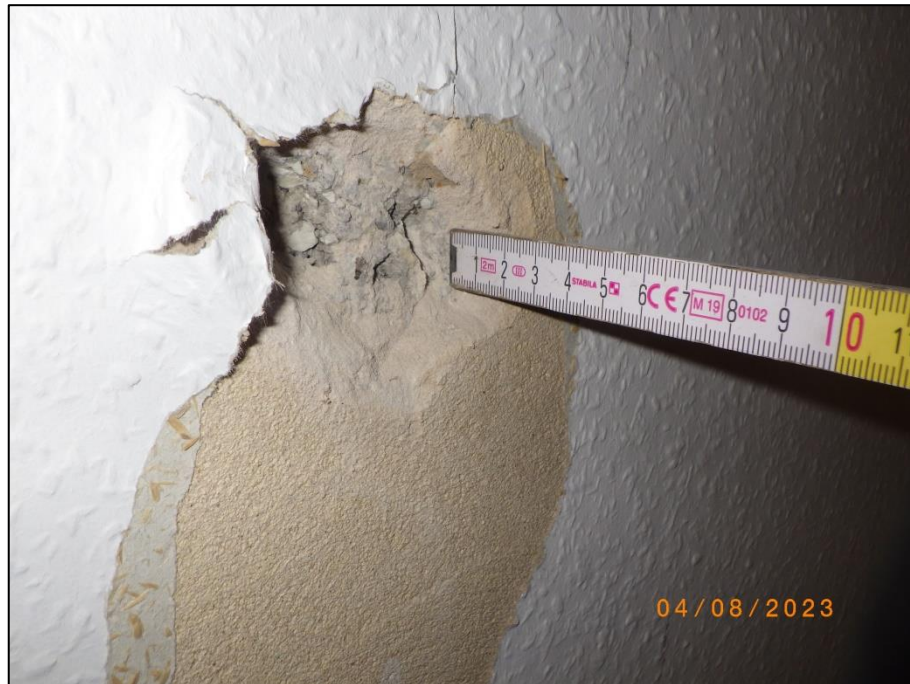
**Foto 15** Büro (37/13), EG: Wandaufbau mit Putz (P 9)

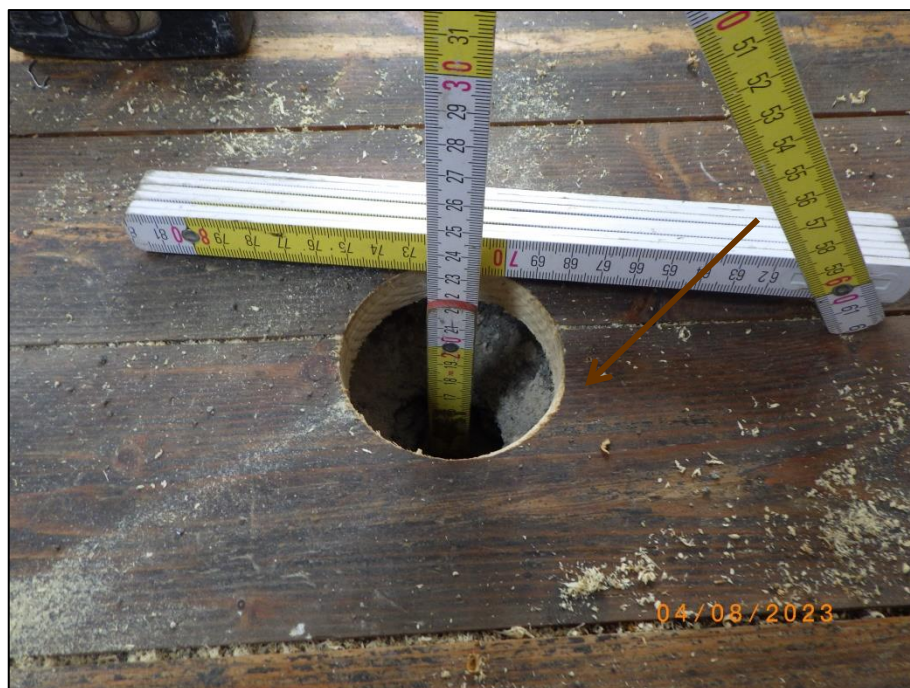
| OG (KB 6): | Diele (ca. 20 mm), Sandschüttung (ca. 40 mm), mineralische Schicht (ca. 50 mm), Holzbalken, Hohlraum (ca. 100 mm), Holzlatten, Putz (ca. 10 mm) |

**Foto 16** Büro (37/13), OG: Fußbodenaufbau (KB 6) mit A IV Holz Dielen

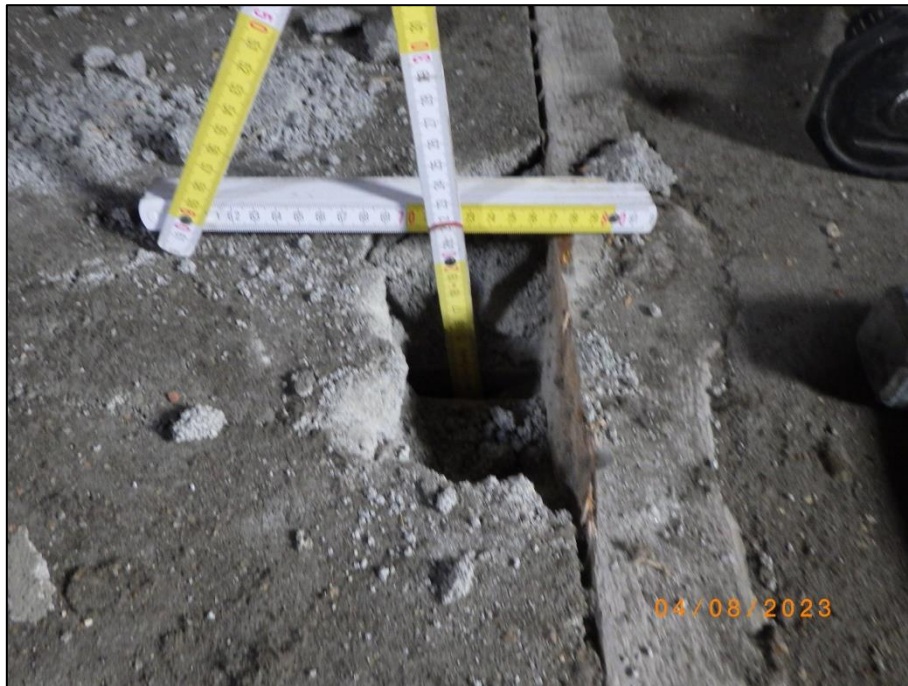
**Foto 17** Büro (37/13), Spitzboden: Fußbodenaufbau

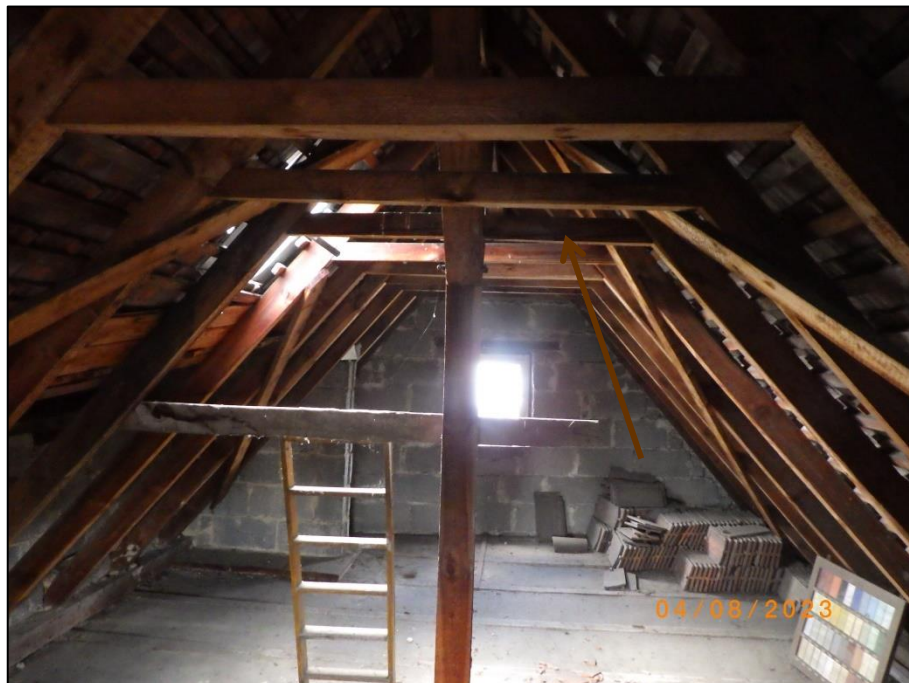
**Foto 18** Büro (37/13): Dachaufbau mit A IV Holz Dachbalken

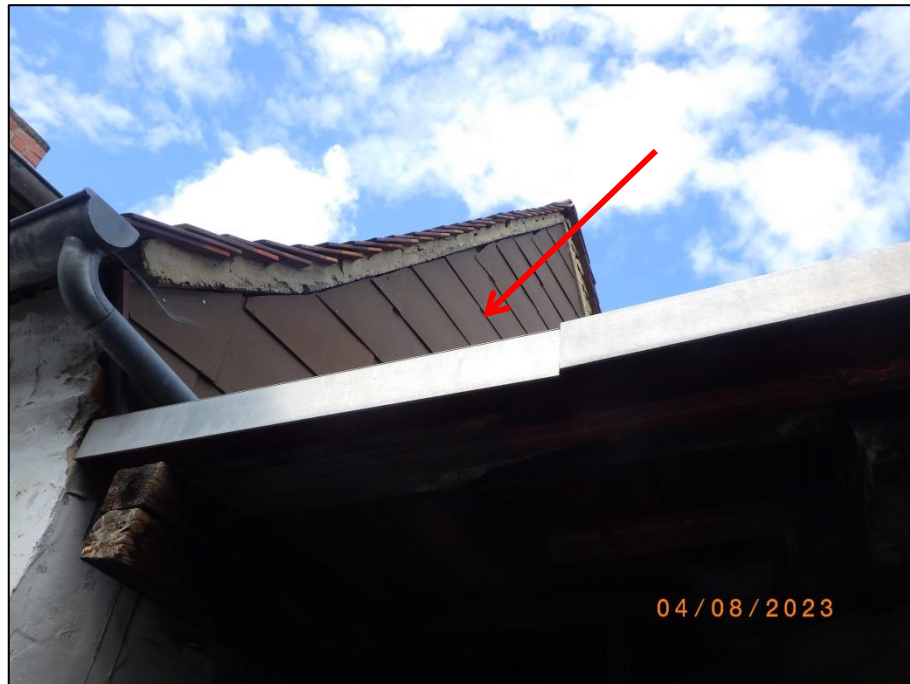
| Asbestzement (AZ): | Verblendung |

**Foto 19** Büro (37/13): Rückseite mit Verblendung aus Asbestzement

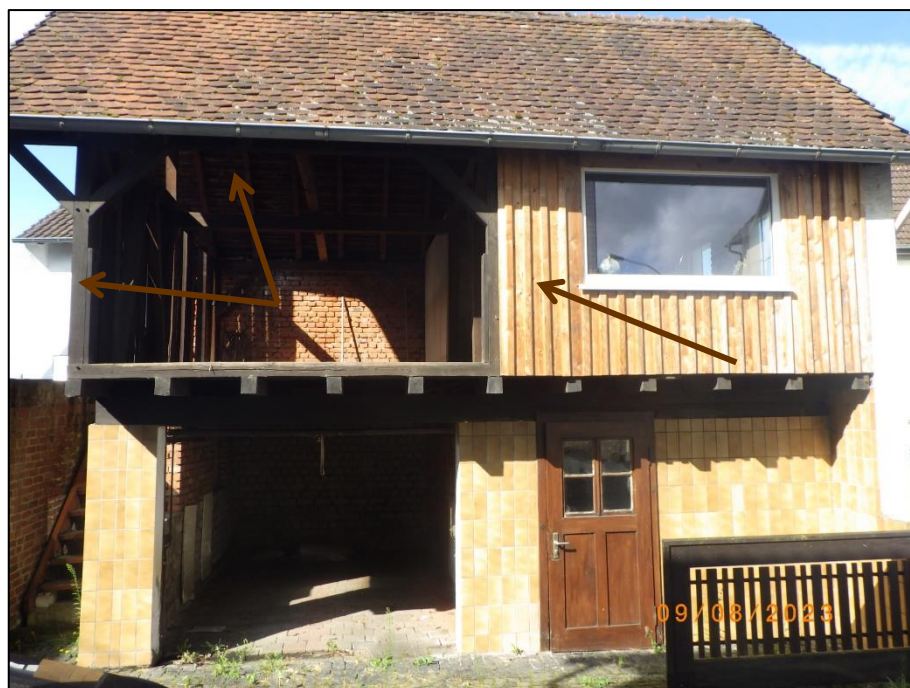
**Foto 20** Außenansicht Garage (37/2): mit A IV Holz Balken und Holzwand

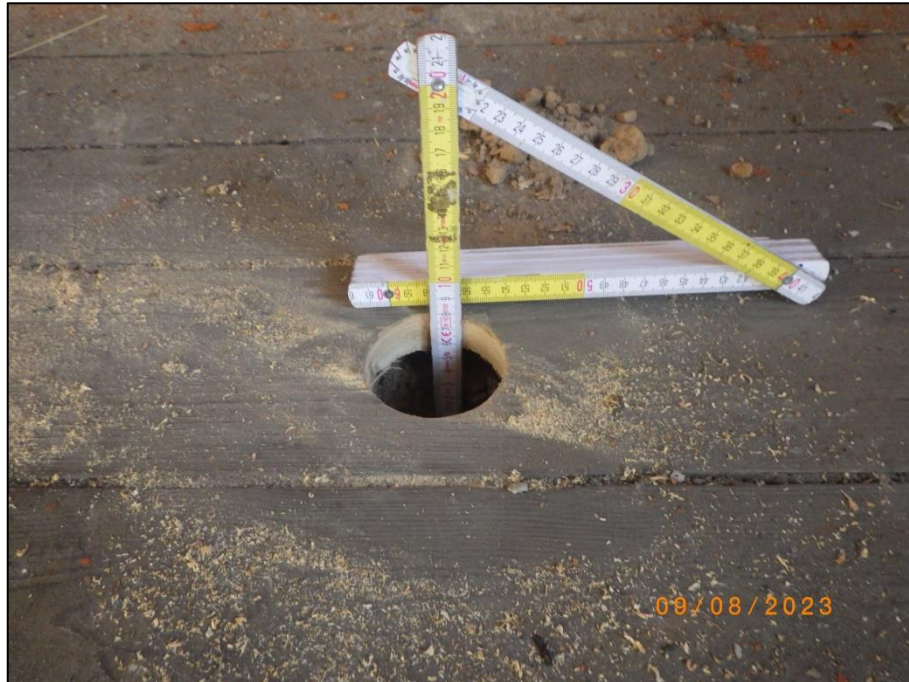
**OG (KB 7):** Diele (ca. 25 mm), Fehlschüttung aus Lehm, Ziegel und Kies (ca. 55 mm), Heraklith (ca. 100 mm), Putz (ca. 10 mm)

**Foto 21** Garage (37/2), OG: Fußbodenaufbau (KB 7)

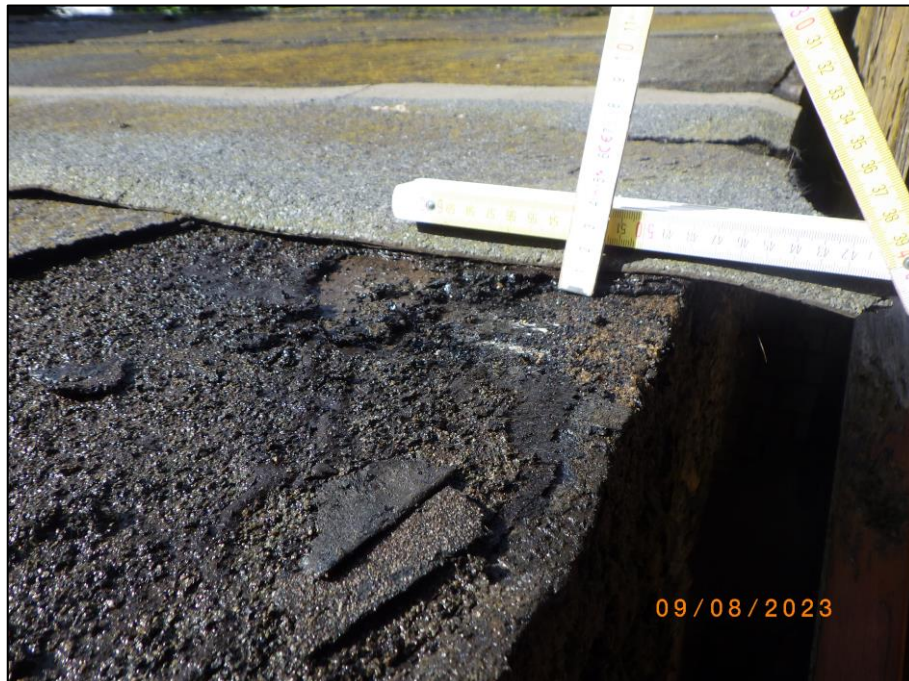
**Dachaufbau:** Dachpappe bekiest, Dachpappe mehrlagig (ca. 8 mm / P 12 a/b), Betondecke

**Foto 22** Carport (37/3): Dachaufbau, mit Dachpappe (P 12 a/b)

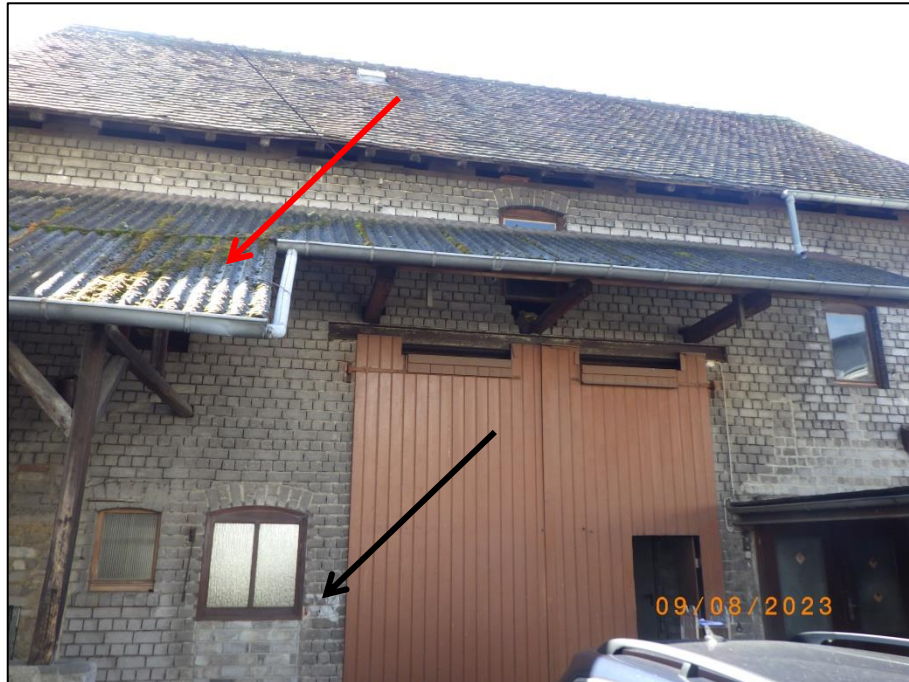
| Asbestzement (AZ): | Wellplatten (P 15) |
| Belasteter Bauschutt: | Betonsteine (P 13), etc. |

**Foto 23** Scheune (37/4 + 5), Außenansicht: mit belastetem Mauerwerk (P 13) und Vordach mit **AZ-Wellplattenabdeckung (P 15)**, exemplarisch

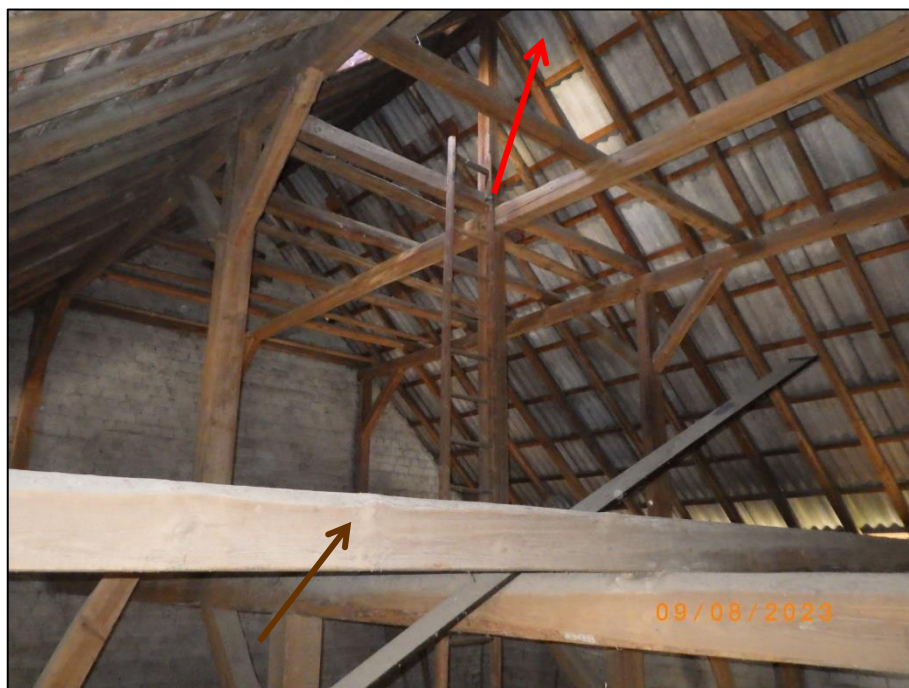
| Belastetes Holz (A IV): | Holzbalken (P 14), Bretter, etc.; |

**Foto 24** Scheune (37/4 + 5): mit A IV Holz Dachbalken (P 14) und **AZ-Wellplattenabdeckung**, exemplarisch

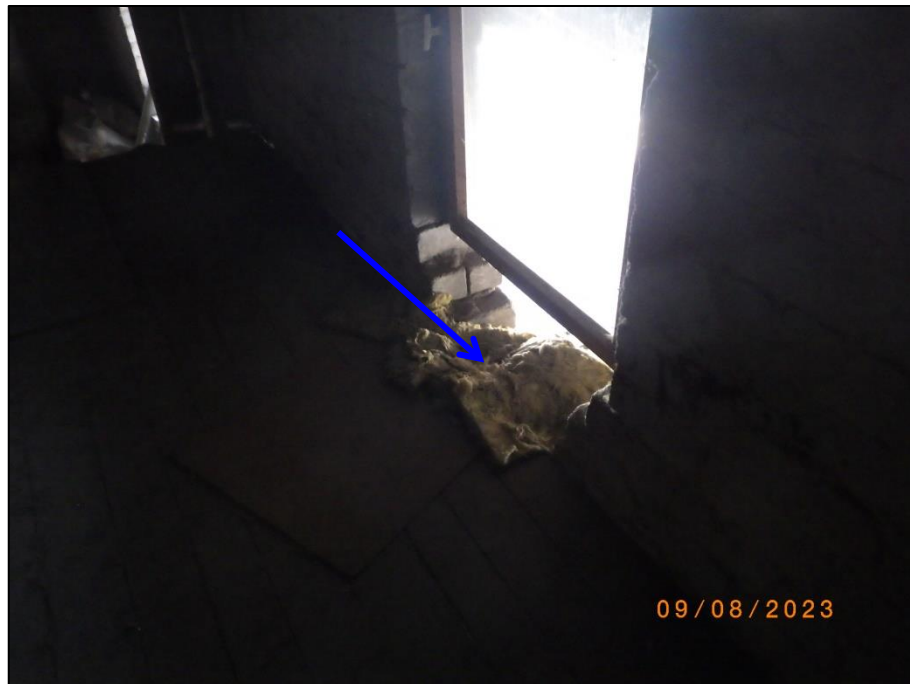
| KMF (WHO): | KMF Stopfmasse |

**Foto 25** Scheune (37/4 + 5): KMF-Stopfmasse (exemplarisch)

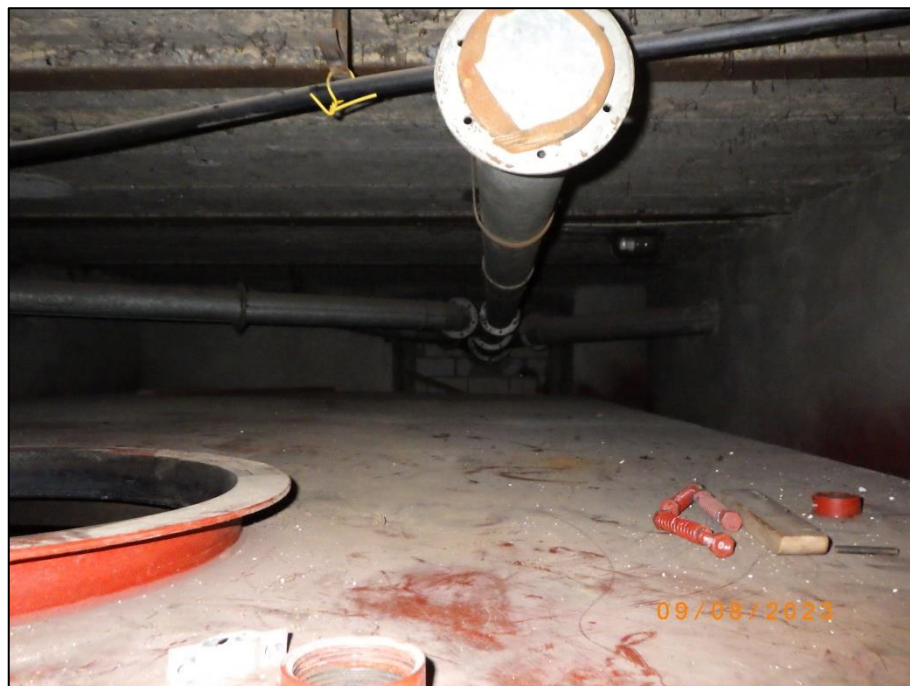
**Foto 26** Werkstatt (37/11), KG: Heizöltank (ca. 9.900 Liter)

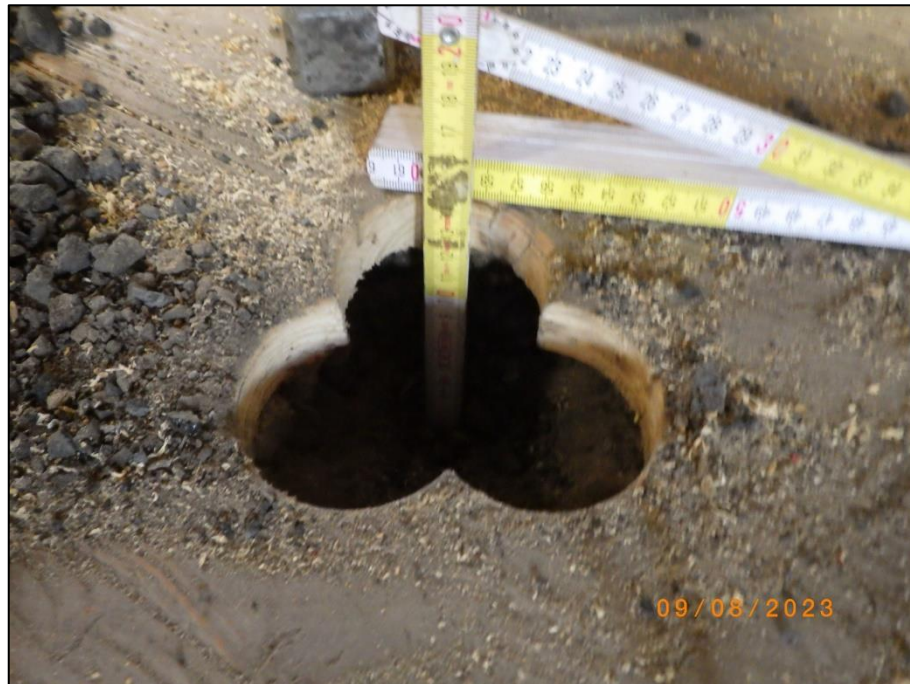
| <b>EG (KB 8):</b> | Diele (25 mm), Schlacke (ca. 110 mm / P 16), Betondecke |

**Foto 27** Werkstatt (37/11), EG : Fußbodenaufbau (KB 8)

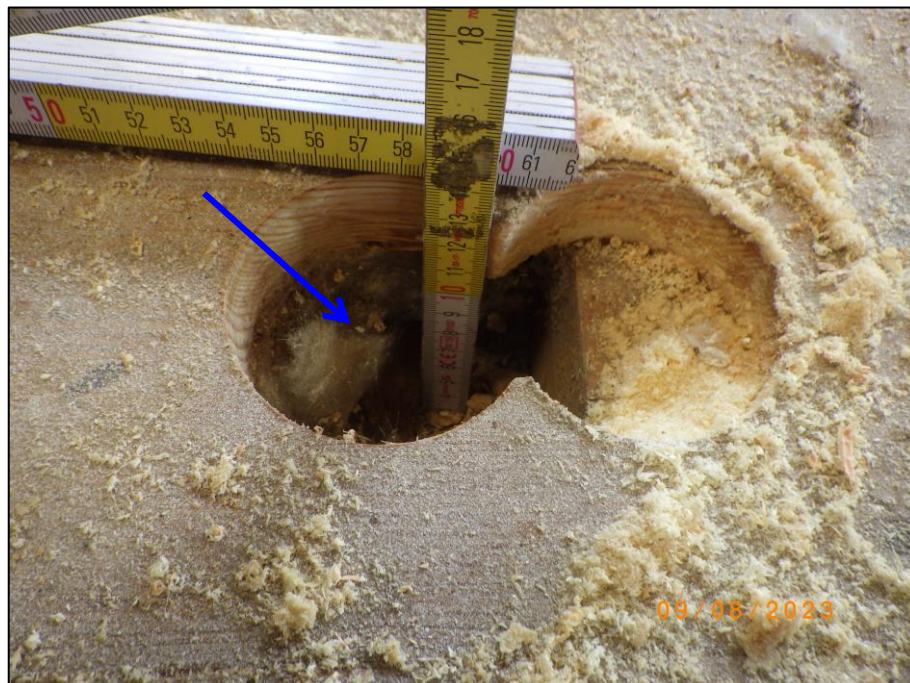
| <b>EG (KB 9):</b> | Diele (25 mm), KMF-Dämmung (40 mm / P 17), Lehm + Stroh (ca. 80 mm) Holzdecke |

**Foto 28** Werkstatt (37/10), EG: Fußbodenaufbau (KB 9) mit [KMF-Dämmung \(P 17\)](#), exemplarisch

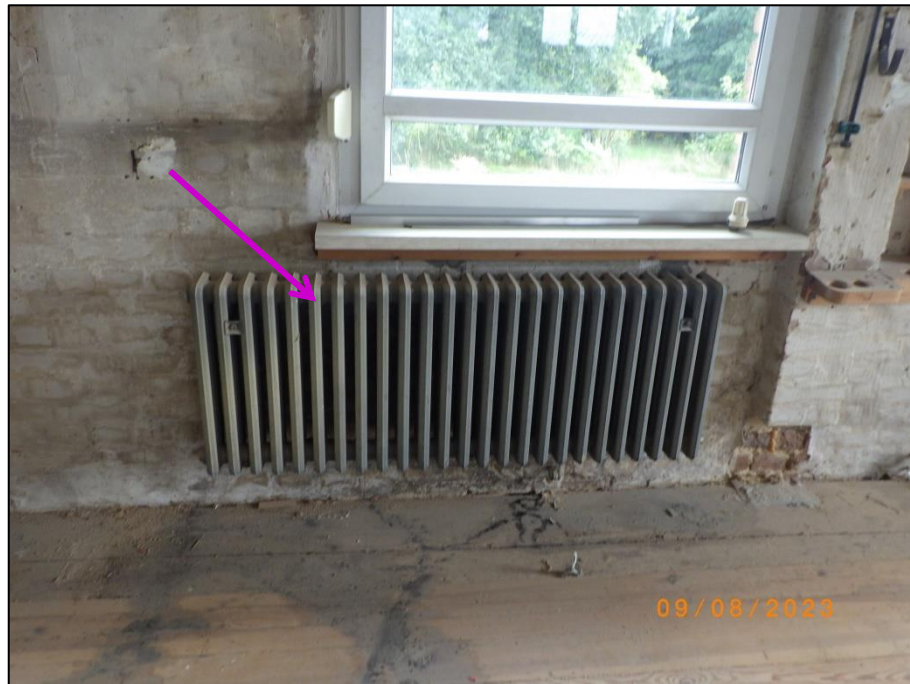
| <b>Chrysotilasbest (Ch):</b> | Fensterkitt, Hinweis auf asbesthaltige Flanschdichtungen in Rippenheizkörpern |

**Foto 29** Werkstatt (37/10 + 11), EG: Hinweis auf asbesthaltige Flanschdichtungen in Rippenheizkörpern

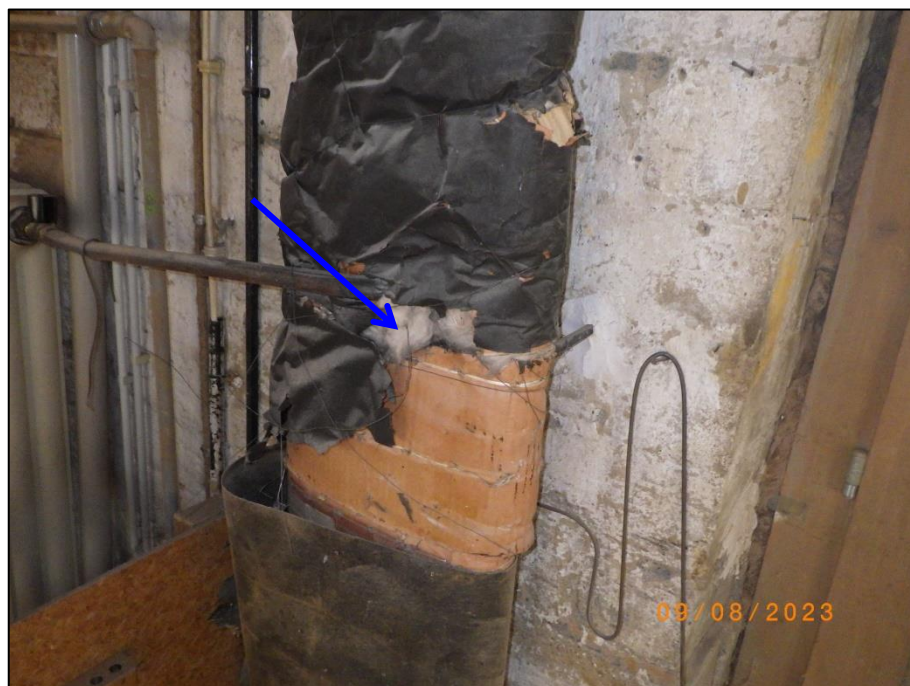
**Foto 30** Werkstatt (37/11), EG: Heizleitung mit kaschierter KMF-Dämmung (P 18), exemplarisch

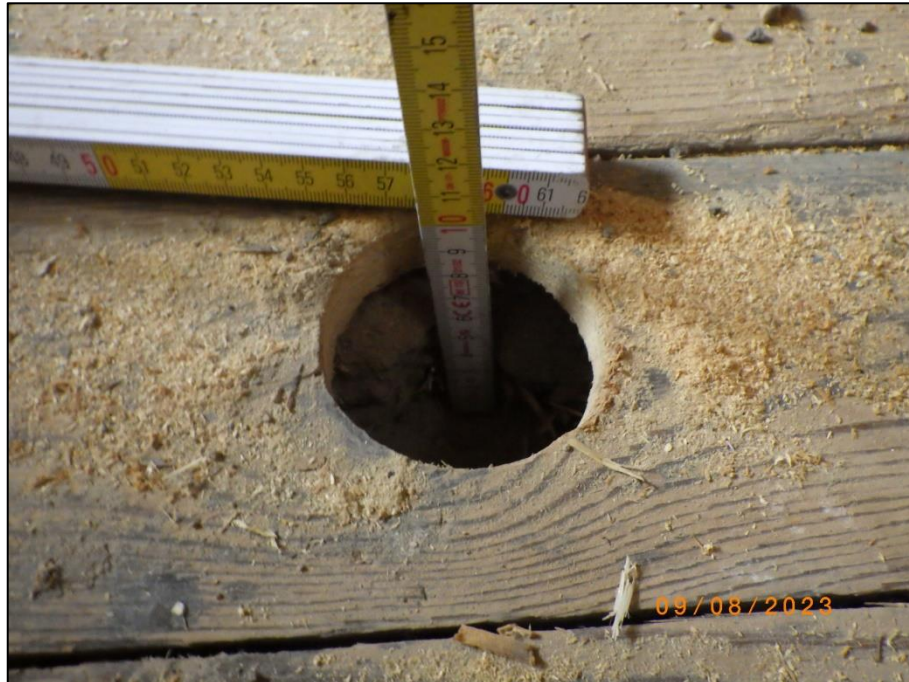
| <b>OG (KB 5):</b> | Diele (ca. 20 mm), Estrich (ca. 30 mm), Lehm + Stroh (ca. 30 mm), Holzdecke |

**Foto 31** Werkstatt (37/11), OG: Fußbodenaufbau (KB 5)

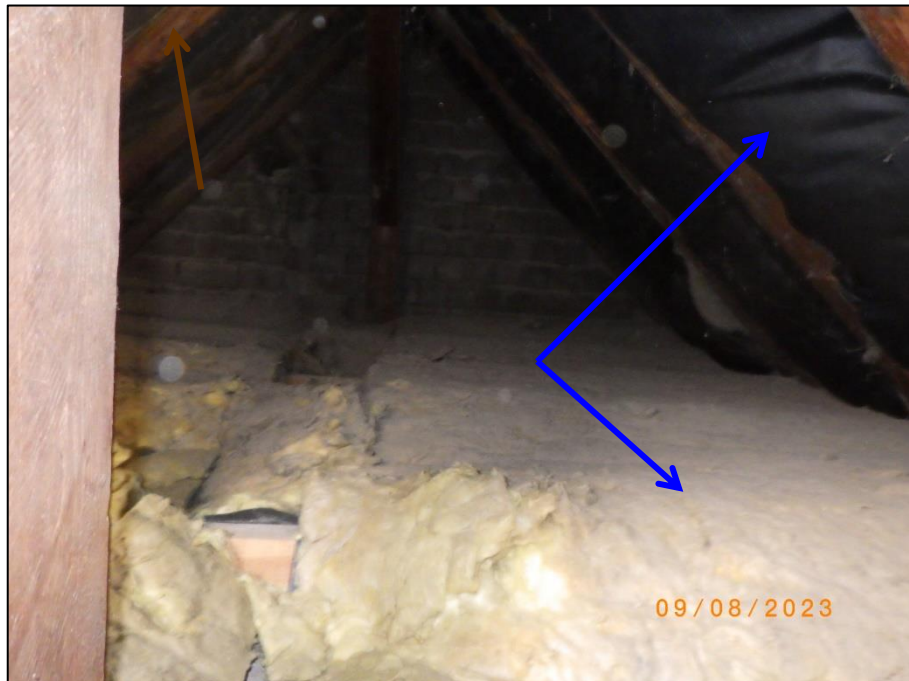
**Foto 32** Werkstatt (37/11), Spitzboden: aufgelegte [KMF-Dämmung](#) sowie [kaschierte KMF-Dachdämmung \(P 19\)](#), exemplarisch, A IV Holz Dachbalken

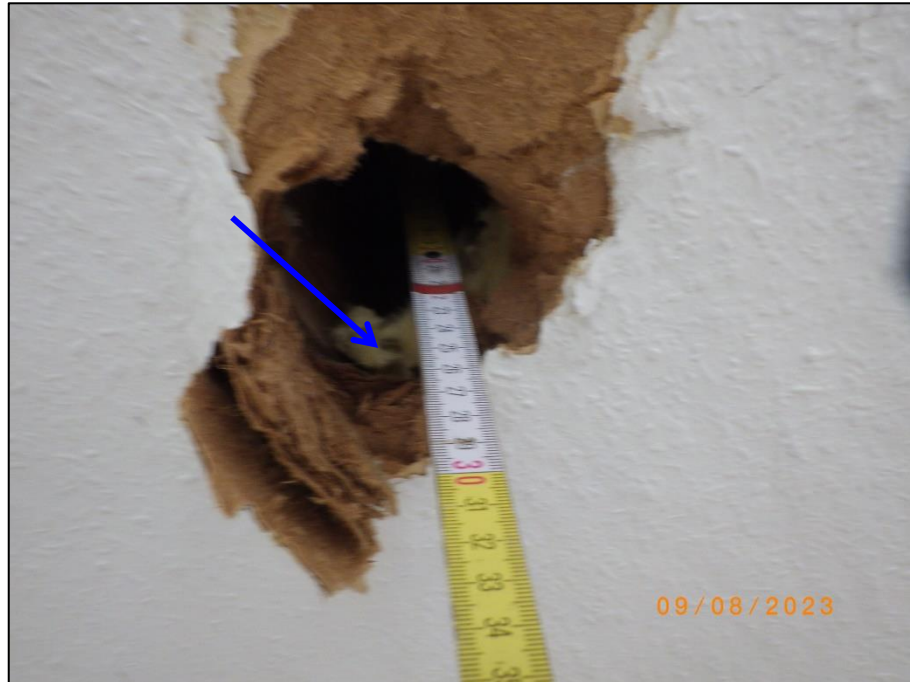
Foto 33 Werkstatt (37/11), Anbau im OG: [KMF-Deckendämmung](#), exemplarisch

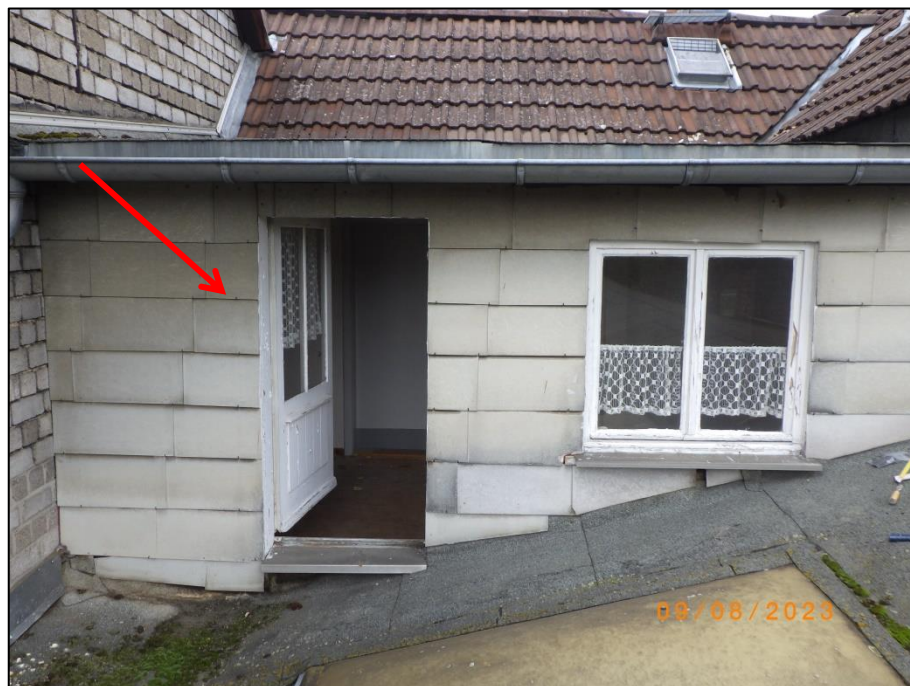
Foto 34 Werkstatt (37/11), Anbau im OG: [AZ-Verblendung](#), exemplarisch

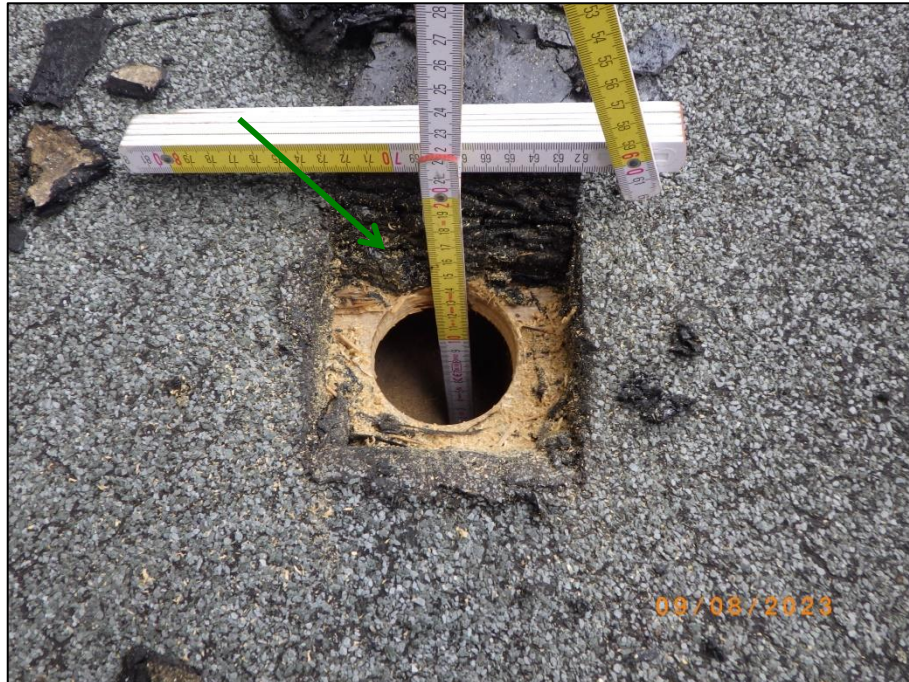
| <b>Teerhaltige Stoffe (PAK):</b> | Dachpappe (P 20 a/b) |

**Foto 35** Werkstatt (37/10): Dachaufbau mit **teerhaltiger Dachpappe (P 20 a/b)**, exemplarisch
