**Mainzlar**

**Treiser Straße**

**Gebäudeschadstofferkundung mit  
Abbruch- und Entsorgungskonzept**

**Projekt-Nr. 2023 15004 a7**

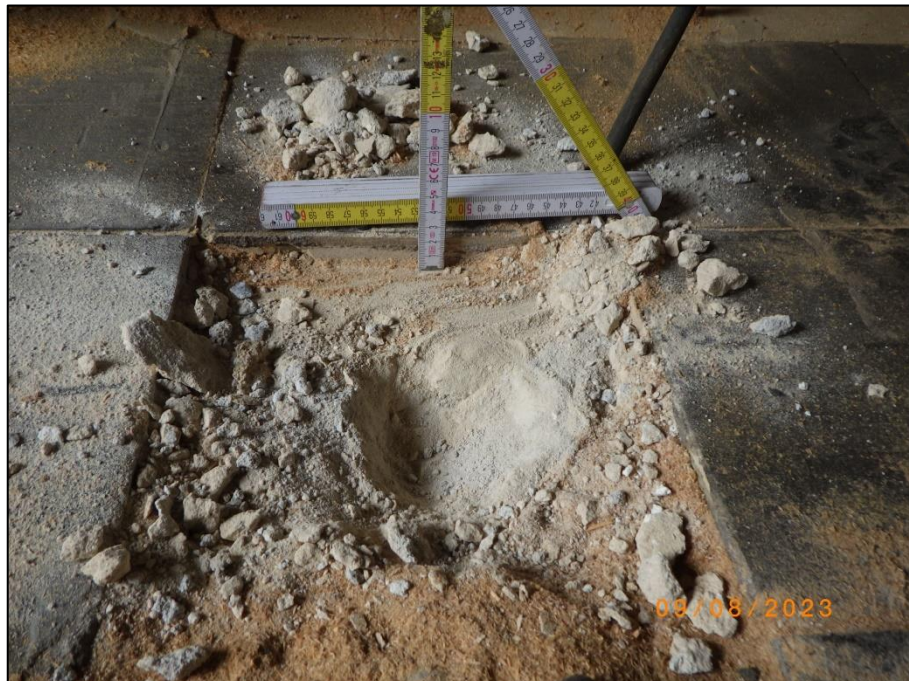
**EG (KB 10):** Gussasphaltplatte (ca. 20mm / P 22), Estrich (ca. 50 mm), Betondecke

**Foto 36** Werkstatt/Holzlager (37/15), EG: Fußbodenaufbau (KB 10), Gussasphalt P 22

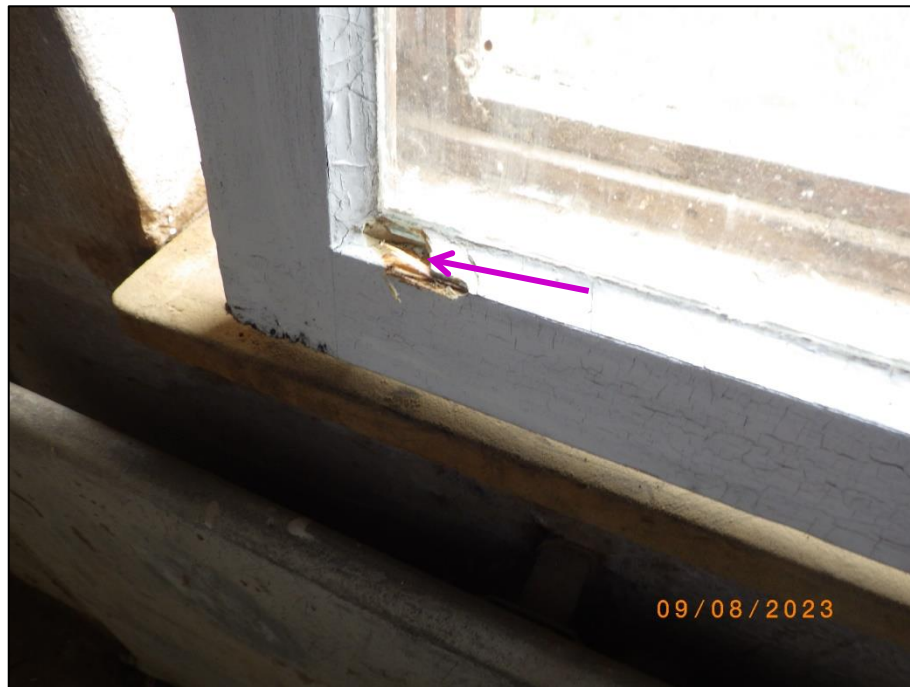
**Chrysotilasbest (Ch):** Fensterkitt (P 21), Hinweis auf asbesthaltige Flanschdichtungen in Rippenheizkörpern

**Foto 37** Werkstatt/Holzlager (37/15), EG: Fenster mit **asbesthaltigem Kitt (P 21)**, exemplarisch

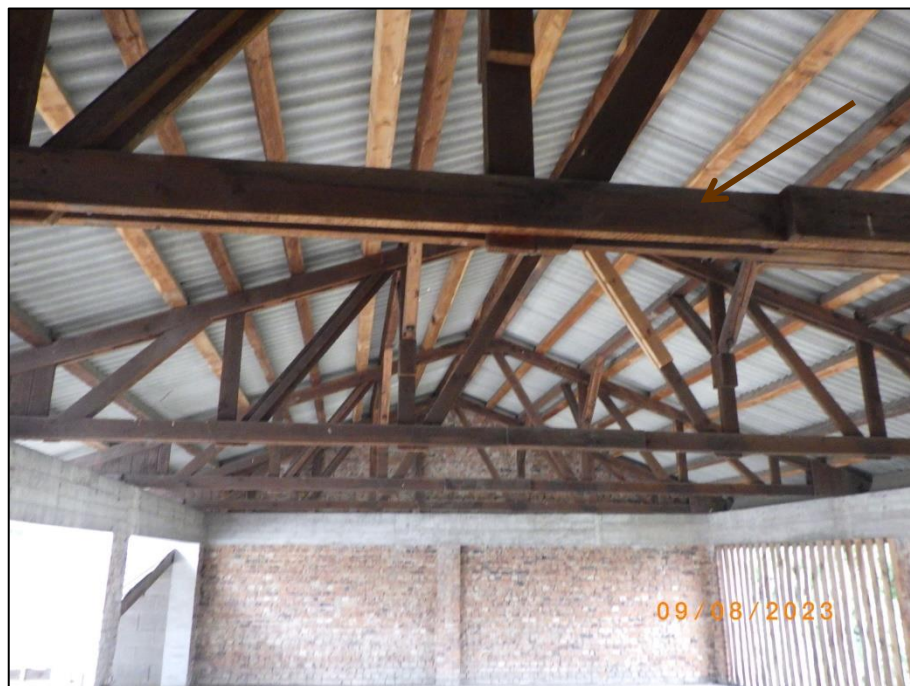
**Belastetes Holz (A IV):** Dachträger (P 23), Holzbalken, etc.;

**Foto 38** Gebäude 600, OG (KB 9): Dachaufbau mit A IV Holz Dachträgern (P 23), exemplarisch

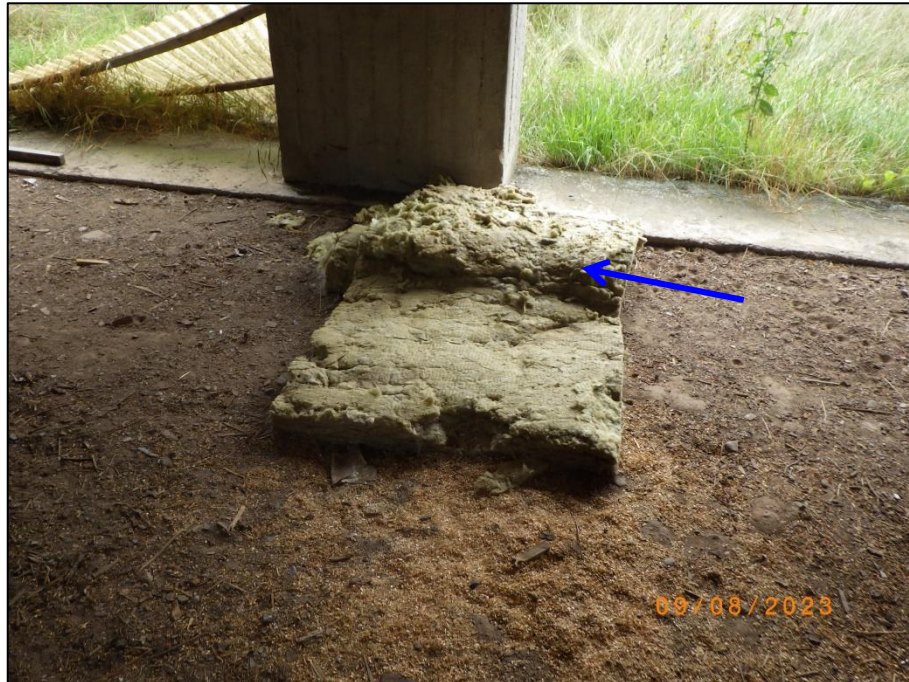
**KMF (WHO):** Dämmung Heizleitung, gelagerte KMF-Dämmung im KG

**Foto 39** Werkstatt/Holzlager (37/15), KG: gelagerter **KMF-Dämmung**, exemplarisch

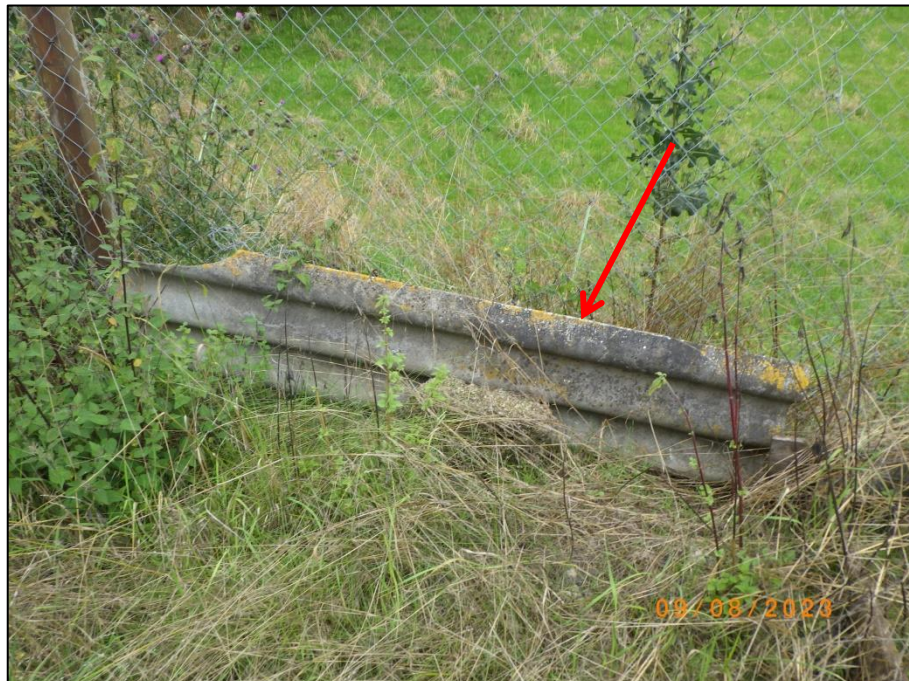
Die Außenbereiche sind zu größten Teil mit Natursteinpflaster oder Betonbodenplatten befestigt, tw. Freiflächen mit Bewuchs, tw. **AZ-Wellplatten**

**Foto 40** Außenbereich: **AZ-Wellplatten**, exemplarisch

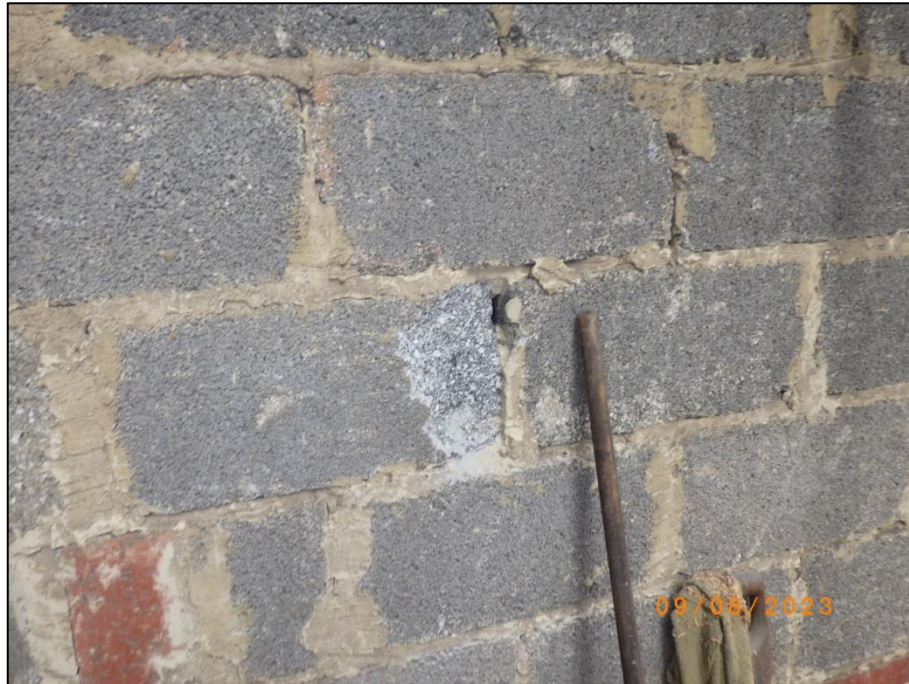
**Foto 41** Werkstatt (37/7 + 9 + 10): Bimssteinmauerwerk (P 24.1)

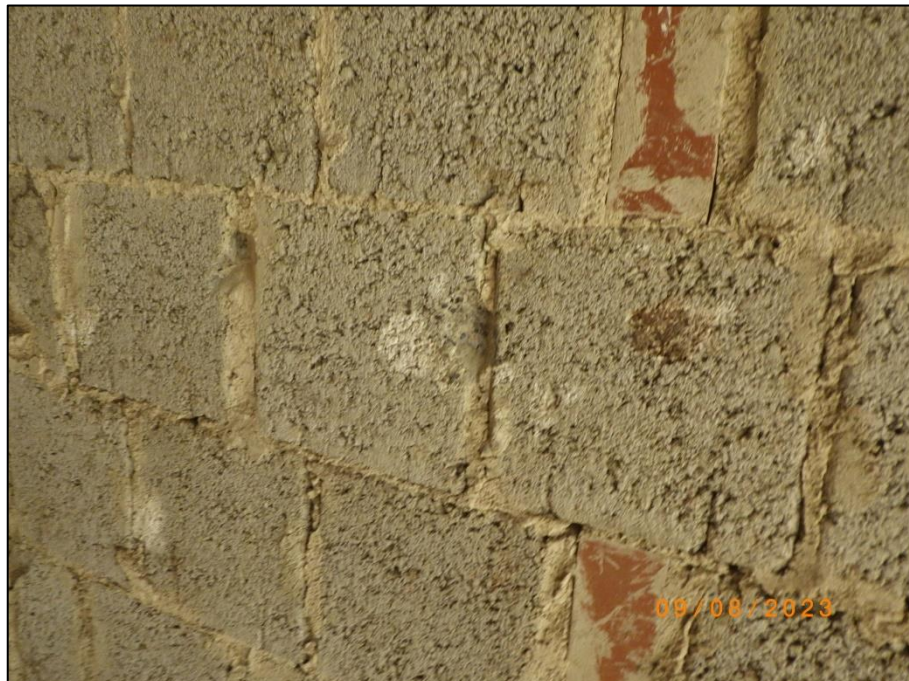
**Foto 42** Werkstatt (37/7 + 9 + 10): Betonmauerwerk (P 24.2)

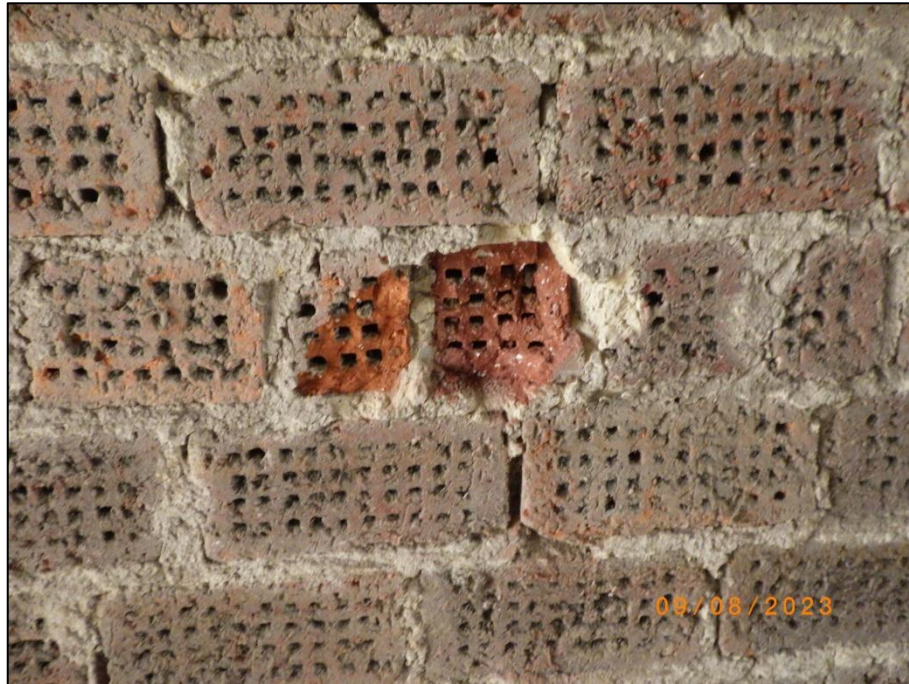
**Foto 41** Werkstatt (37/7 + 9 + 10): Hohlziegelmauerwerk (P 24.3)

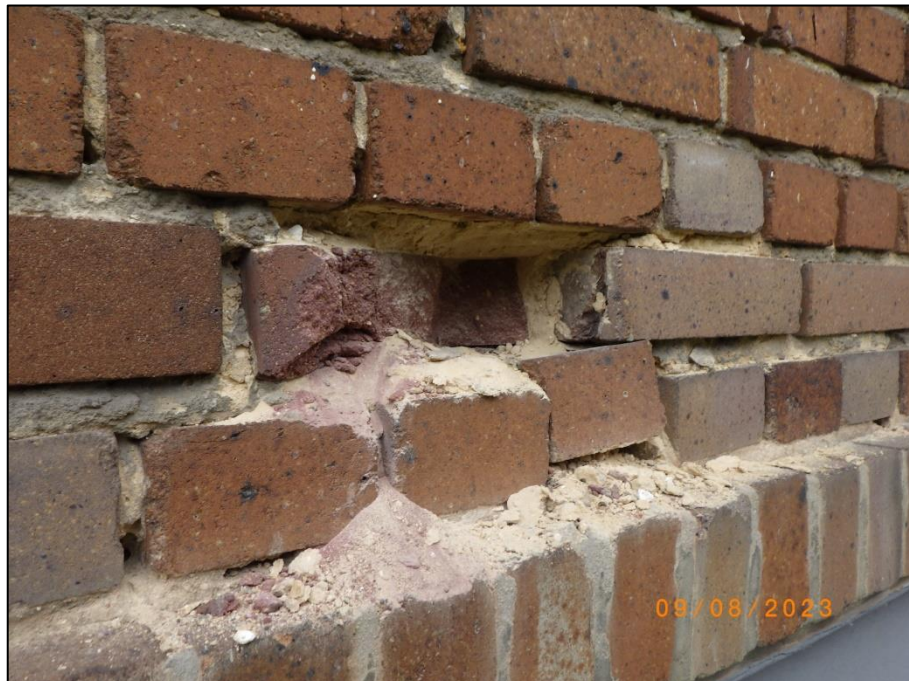
**Foto 42** Werkstatt (37/7 + 9 + 10): Backsteinmauerwerk (P 24.4)
