18422\_OU\_Bäroth\_Frickhofen  
13 Seite(n)

**Orientierende Untersuchung  
Ehemalige Zimmerei/Sägewerk, Fa. Bäroth, Ladengeschäft,  
Tierhaltung (v.a. Pferde)  
Friedenstraße 24, Dornburg-Frickhofen**

**Horst Schenk Projektentwicklung GmbH  
Bahnhofstraße 15  
65604 Elz**

**18422 – Runkel, den 12.06.2019**

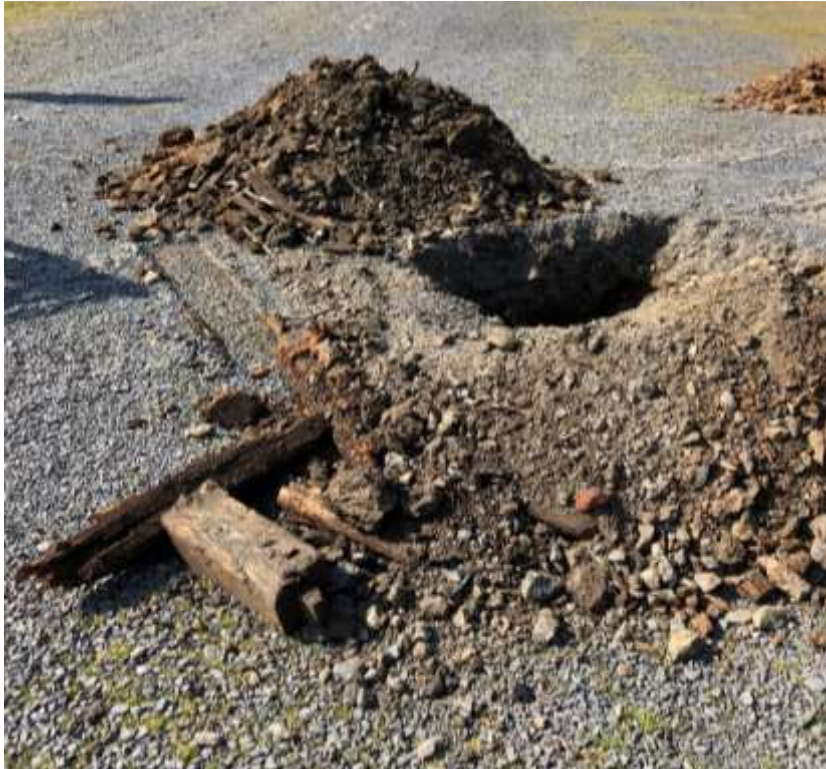
**Foto 1:**  
**Schurf 5**

Parkplatz

Auffüllung:  
u.a. Altholz

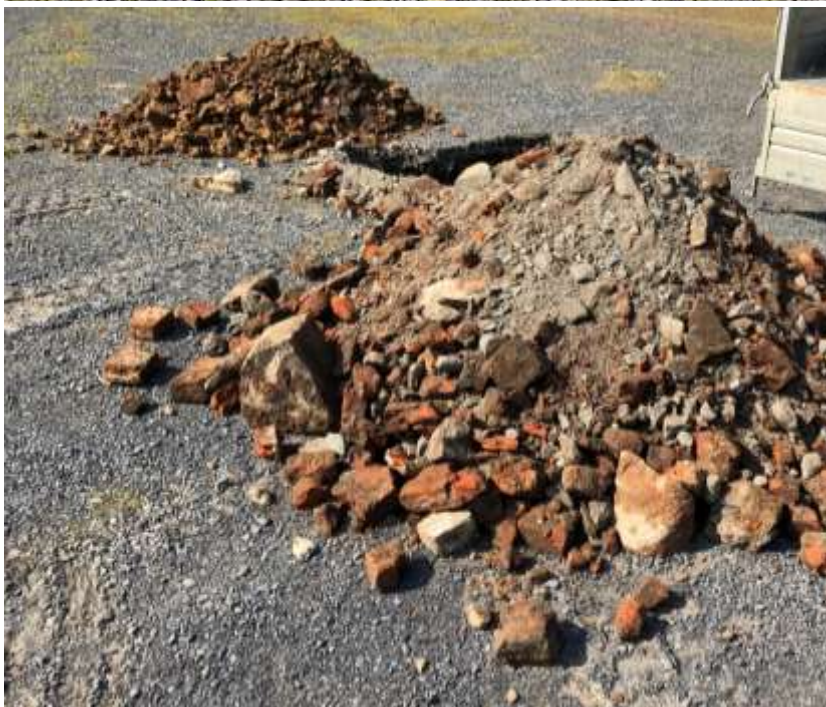
**Foto 2:**  
**Schurf 4**

Parkplatz

Auffüllung:  
u.a. Bauschutt

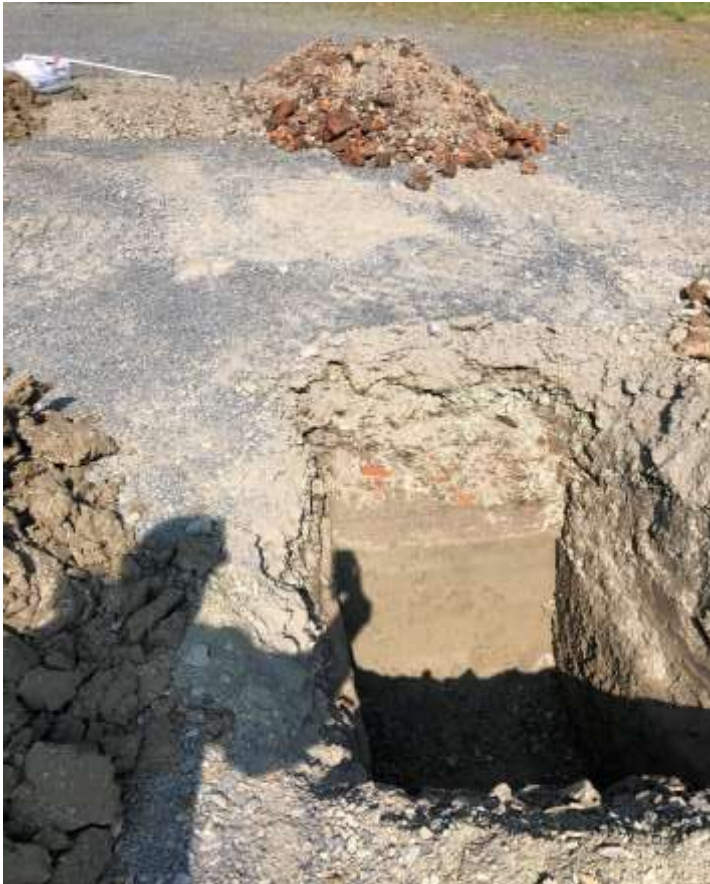
**Foto 3:**  
**Schurf 2**

Parkplatz

Bodenmaterial  
(toniger Lehm)  
55-120cm  
uGOK

Charakteristik  
ist stellver-  
tretend für  
die anderen

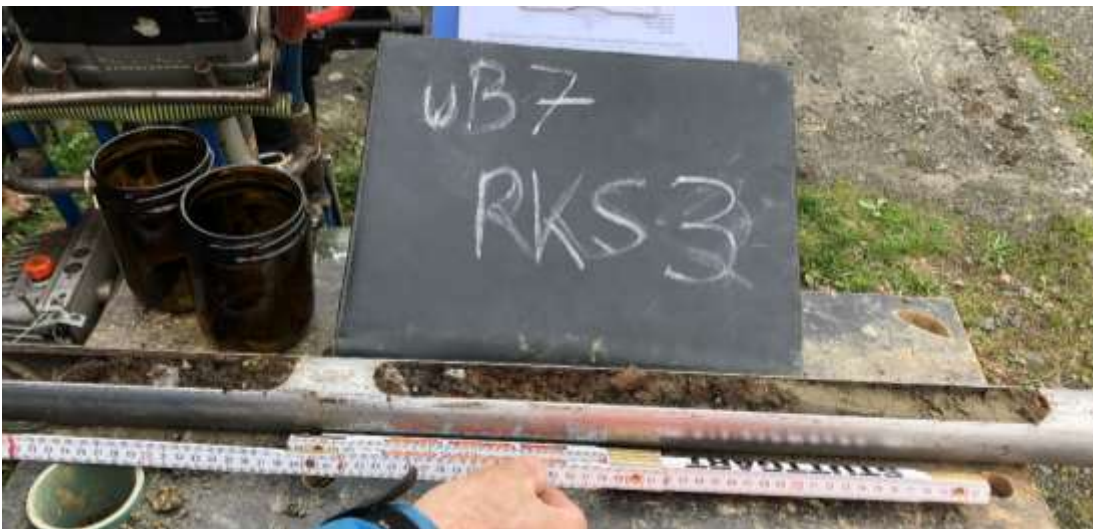
**Foto 4:**  
**RKS 3**

| <b>uB7</b><br><b>Abfallrechtlich relevante MKW-Gehalte in RKS 3</b><br><b>(190429he-15 - 0,4 – 0,75 m uGOK)</b><br><br><b>Status: Verdacht umweltrelevanter Bereich</b><br><br><b>Dokumentierte Kontamination jedoch scheinbar ohne große vertikale Ausdehnung auf 0,4 – 0,75 m uGOK</b> | <p>In diesem Bereich wurden 3 RKS abgeteuft. In RKS 3 wurde oberflächennah auffälliges Material angetroffen (40 – ca. 80 cm uGOK) und beprobt. Hier wurden Mineralölkohlenwasserstoffe (MKW) mit ca. 4.500 mg/kg gemessen. Der Beurteilungswert der Altlastenbewertung in Hessen liegt hierfür bei 2.500 mg/kg. Da jedoch sowohl in der Probe darunter, als auch in allen weiteren relevanten Proben dieses Bereichs keine nennenswerten MKW-Gehalte gemessen wurden, handelt es sich eher um ein abfallrechtliches als ein umwelttechnisches Problem.</p> <p><b>Maßnahmen:</b> Die Fläche ist bei Aushubarbeiten auf dem Gelände gesondert zu bearbeiten, das kontaminierte Material zu separieren und getrennt zu entsorgen. Es hat eine Beweissicherungsprobenahme begleitend stattzufinden</p> |

Probe  
190429he-15  
0,40-0,75 m

Parameter  
MKW erhöht

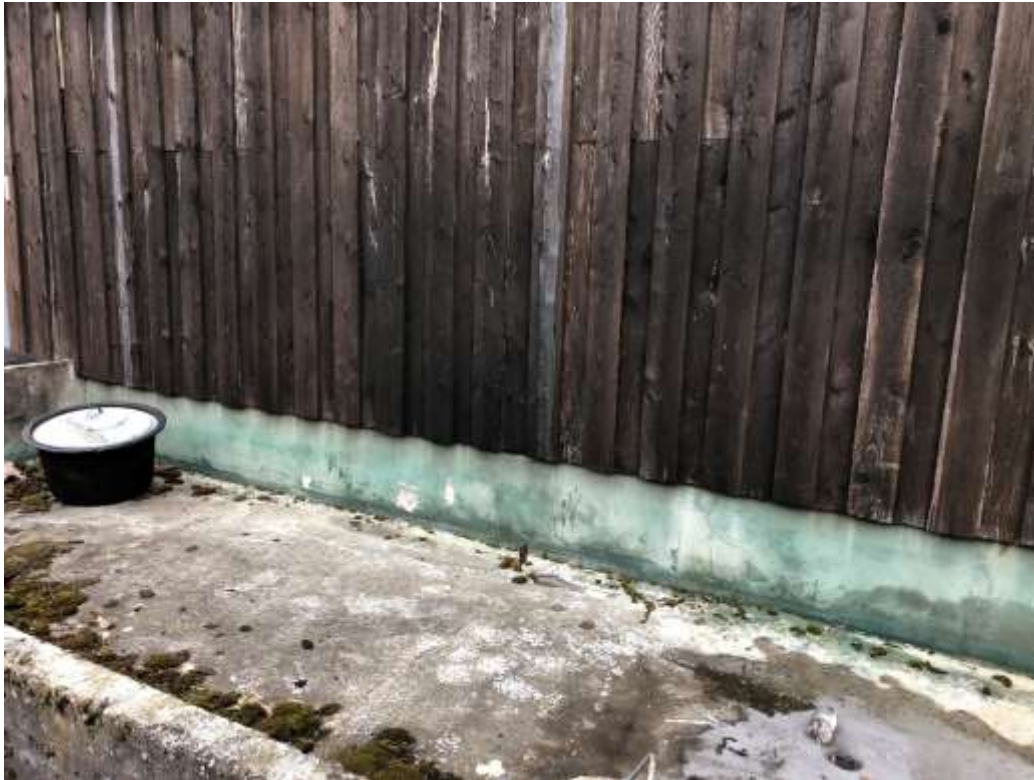
**Foto 5:**  
**Tauchbecken**

**Überschreitung des Geringfügigkeits-  
schwellenwerts Chrom VI**

**(Messwerte 8 – 40 µg/l im Untergrund  
und bis 6.900 µg/l im Beton)**

Es wurde sowohl das Betonmaterial, wie auch der darunter anstehende Untergrund auf die o.g. verdächtigen Parameter untersucht (siehe Anl. 2.2). In allen Proben ist nur Chromat (Chrom VI) auffällig. Hier werden im Beton des Beckens sehr hohe Werte gemessen und herangezogene Beurteilungswerte überschritten. In den Proben des Untergrunds aus Bohrungen zeigen sich ebenfalls noch messbare Chromatbelastungen. Auch diese sind, wenn auch weniger hoch, oberhalb der gängigen Grenz- und Beurteilungswerte bis ca. 1,6 m uGOK. Unklar bleibt zunächst, ob die Quelle der für den Beton verwendete Zement ist, dessen Chromate sich über die Zeit gelöst haben oder ob es sich um Reste von Holzbehandlungsmitteln handelt.

Probenahme-  
stellen unter  
anderen an den  
grünlich gefärbten  
Betonstellen

**Maßnahmen:** Rückbau/Bodenaustausch

Das Bodenmaterial im Bereich des Tauchbeckens ist bis in 1,60 m Tiefe auszuheben und gesondert als gefährlicher Abfall (AVV 170503\*) zu entsorgen. Die Untersuchung des Transportweges/Lagerplatzes zeigte ebenfalls Konzentrationen an Chromat (Chromat VI), die im Vergleich zum Untergrund des Tauchbeckens geringer ausfallen, zum Teil jedoch den Grenzwert überschreiten (17 µg/l). Daher ist die Auffüllung bis in 0,50 m Tiefe abzutragen und ebenfalls als gefährlicher Abfall (AVV 170503\*) zu entsorgen.

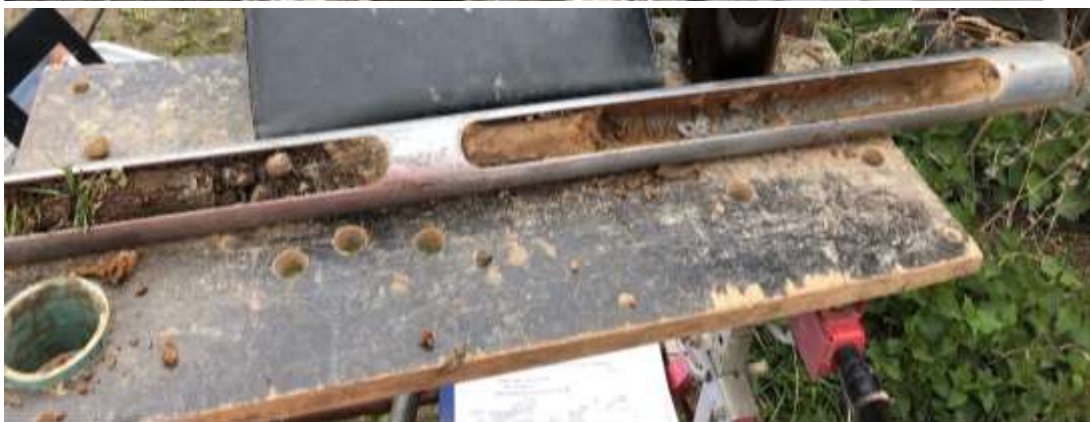
**Foto 6:**  
**RKS 5**  
Beispielhaft:  
Charakteris-  
tisches  
Bodenprofil

0-0,35m  
uGOK:  
Gras,  
Auffüllung

0,35-1,00m  
Schluffig,  
toniger Lehm

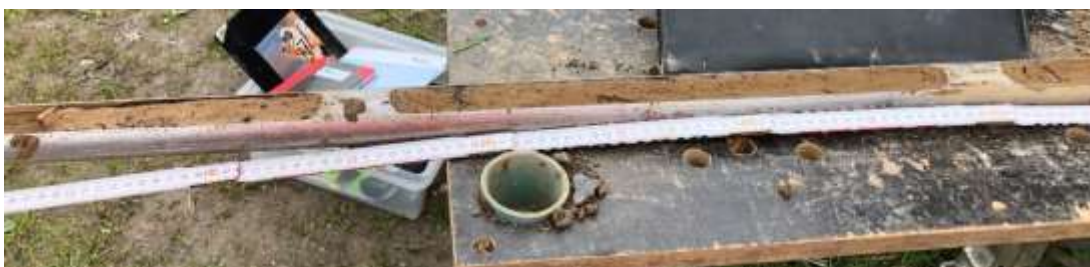
**Foto 7:**  
**RKS 5**

1,00-2,00m  
Schluffig,  
toniger Lehm

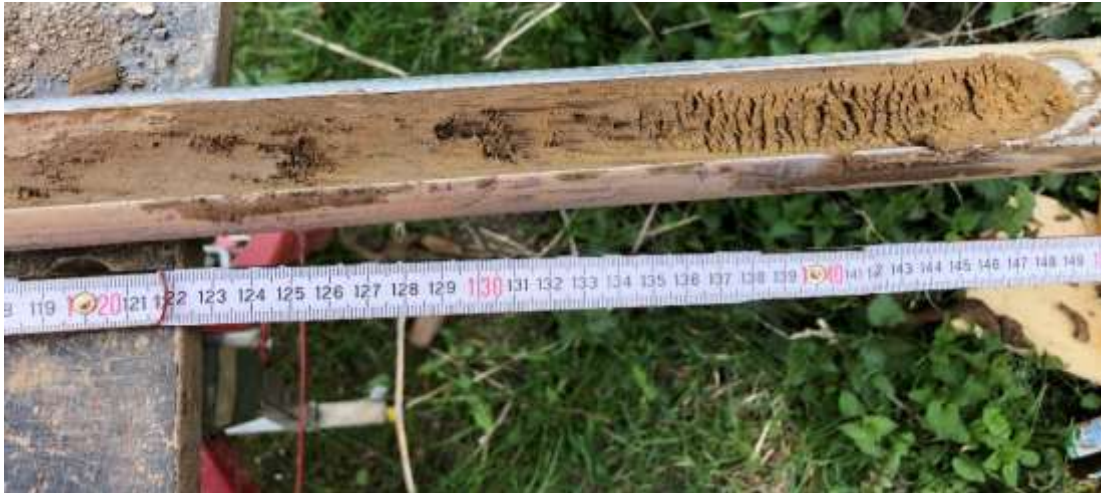
**Foto 8:**  
**RKS 5**

Detailfoto  
(2,20-2,50m)

Schwarze  
Flecken  
(Mangan),  
hydro-  
morphes  
Merkmal

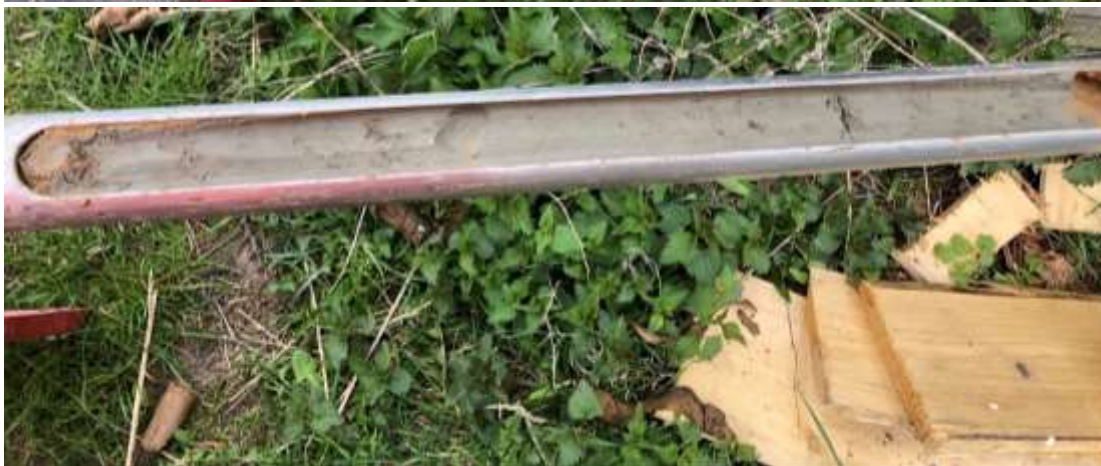
**Foto 9:**  
**RKS 5**

2,50-3,00m  
(tlw. abge-  
bildet)  
Auenlehm

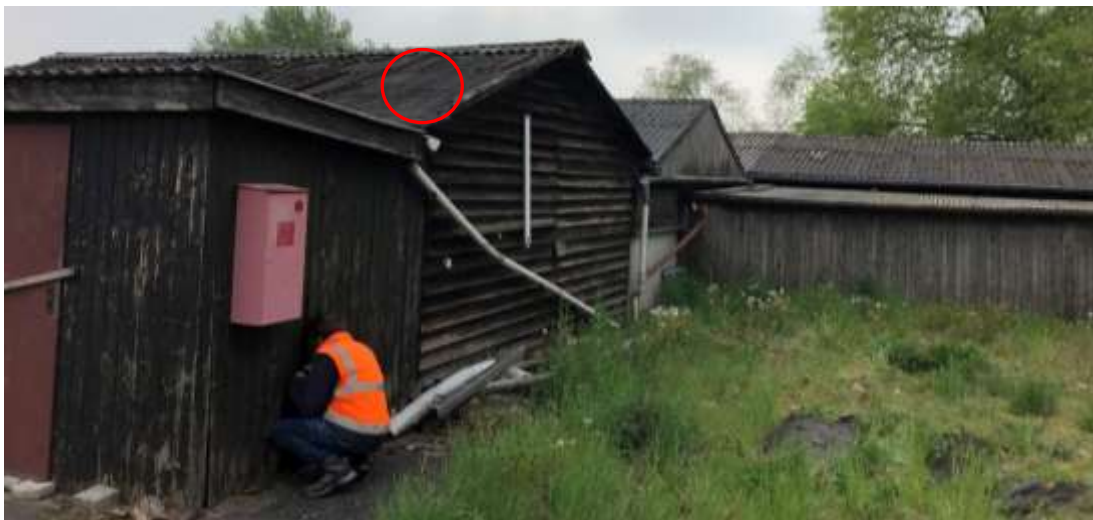
**Foto 1:**  
**Gebäude 3**

Probenahme-  
stelle  
190502he-1

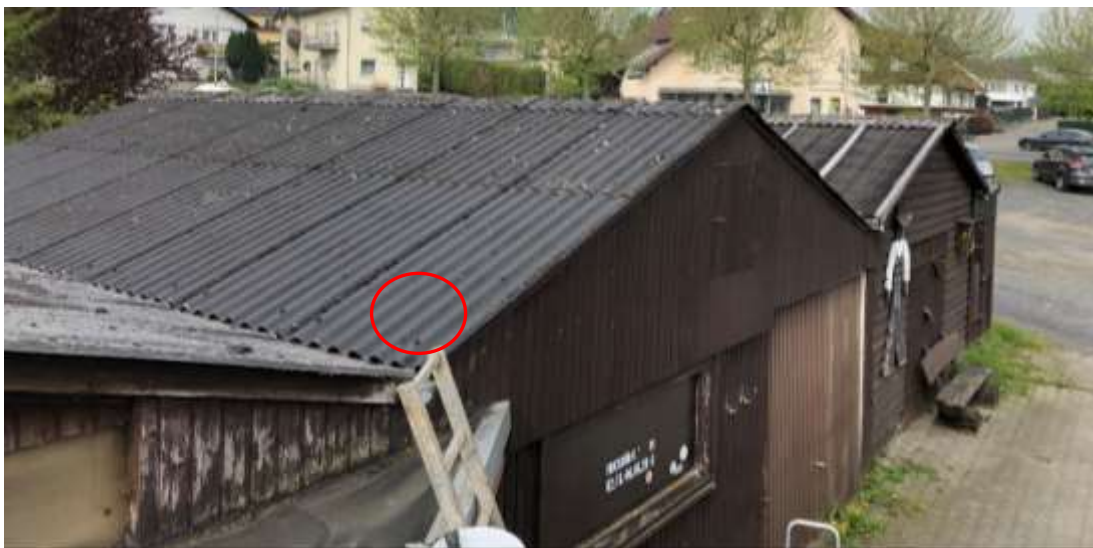
**Foto 2:**  
**Gebäude 3**

Die Dachabdeckung setzt sich, je nach Gebäudeteil aus Kunststoff-Wellplatte, Gummi-/Schweißbahn, Dachpappe und Asbestzement-Platten zusammen. Die Faserzementplatten wurden auf Asbest untersucht. Es wurden zwei Proben entnommen, da die Dachflächen von unterschiedlichem Alter sind. Beide Proben (190502he-6, 190502he-7) sind asbesthaltig und weisen einen Wert von ca. 5 – 20 % Chrysotil auf. Die Einstufung erfolgt nach dem Abfallschlüssel AVV 17 06 05\* als gefährlicher Abfall.

Probenahme-  
stelle  
190502he-6

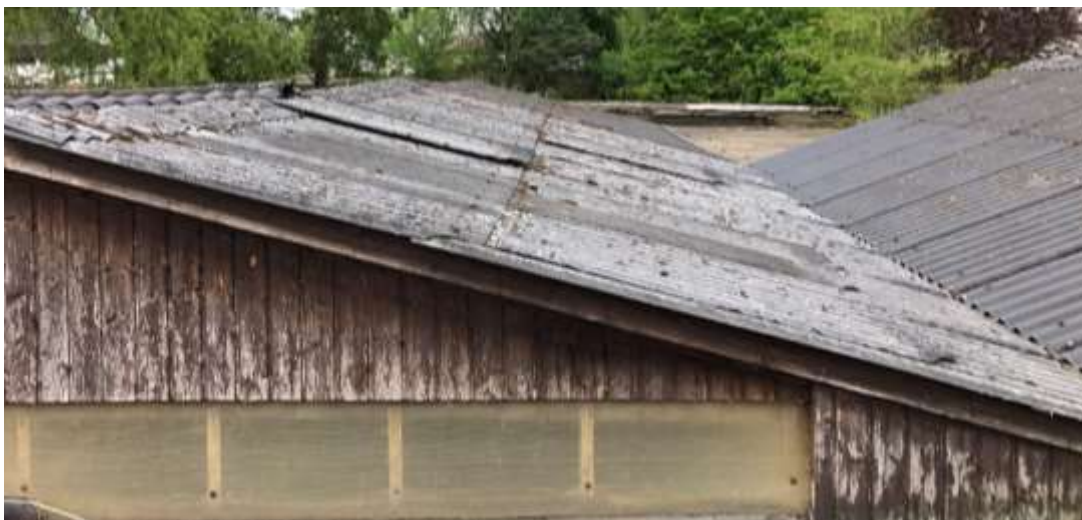
**Foto 3:**  
**Gebäude 3**  
Dachfläche  
zwischen  
Probenahme-  
stelle  
190502he-6  
und  
190502he-7

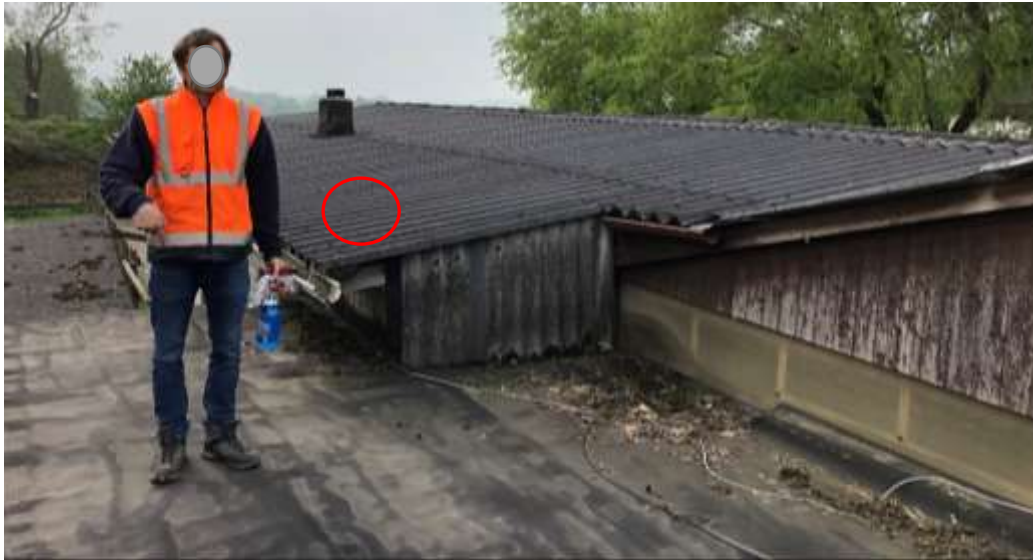
**Foto 4:**  
**Gebäude 3**

Probenahme-  
stelle  
190502he-7

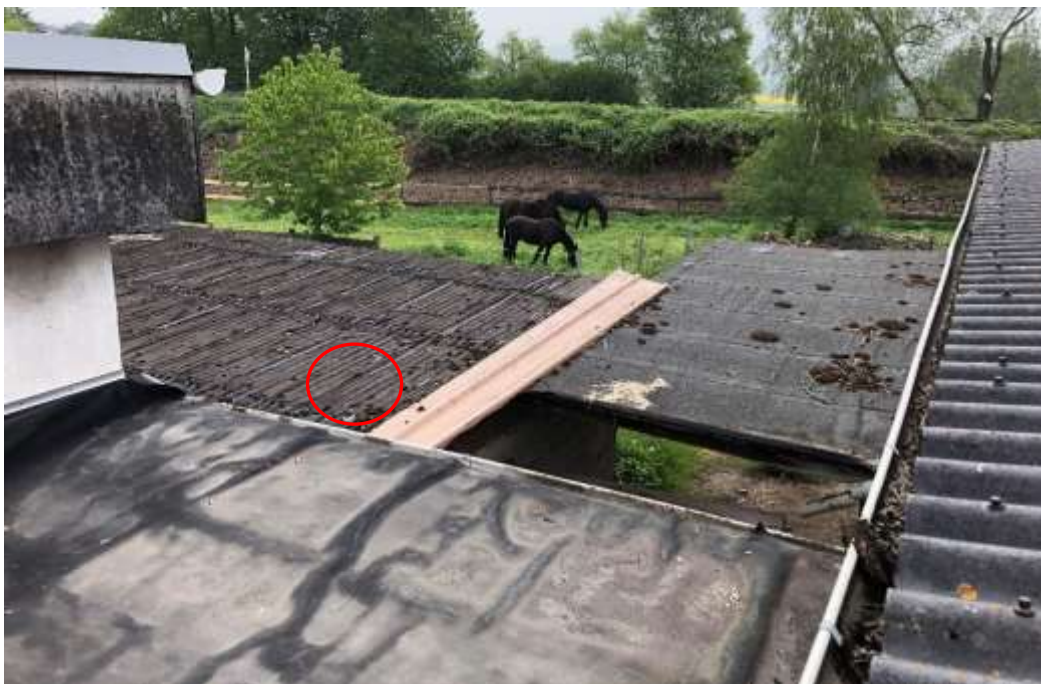
**Foto 5:**  
**Gebäude 2**

Das Dach der großen Halle ist mit Gummi-/Schweißbahnen eingedeckt. Hier besteht, auch aufgrund des Alters, kein Verdacht auf die typischen Gebäudeschadstoffe (Teer/Asbest). Bei der Dacheindeckung des Vorbaus (zur Weide angrenzend – siehe Anlage 1.3) handelt es sich um Dachpappe. Diese ist auf den Gehalt an PAK untersucht worden (Probe: 190502he-2). Die Summe PAK (EPA) beträgt 6,90 mg/kg. Es handelt sich folglich um bituminöses Material.

Probenahme-  
stelle  
190502he-2

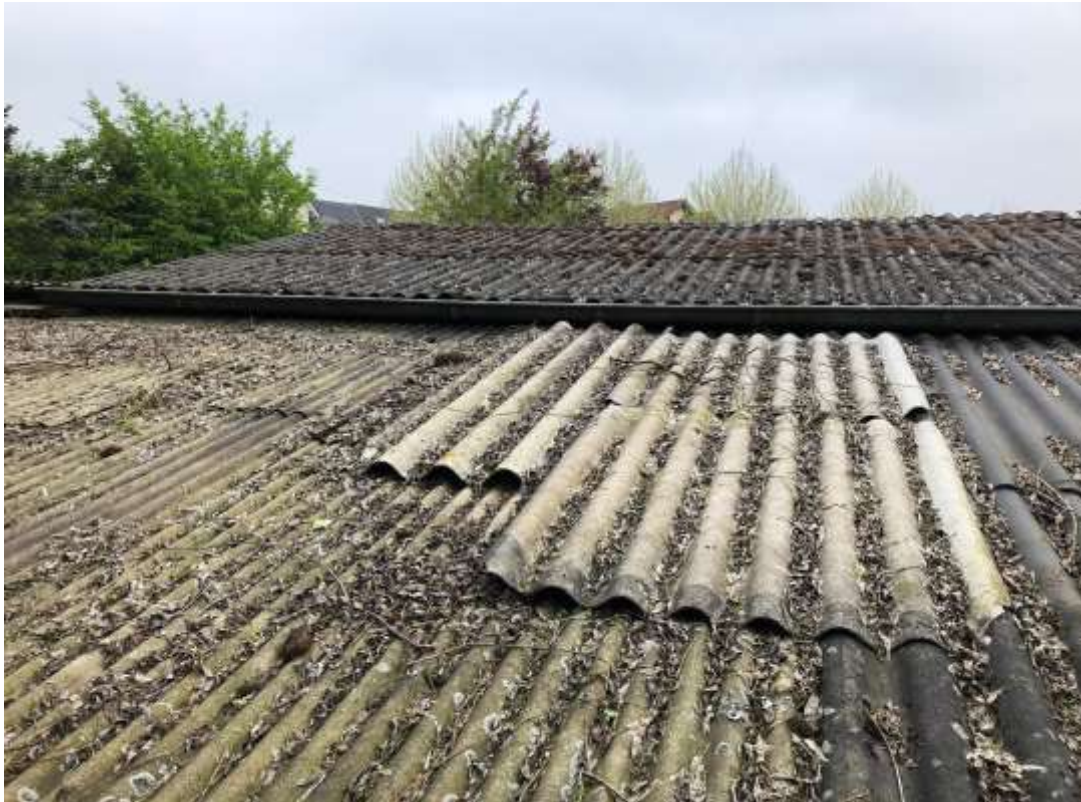
**Foto 6:**  
**Gebäude 3**  
Stallungen

Kunststoff-  
Wellplatte

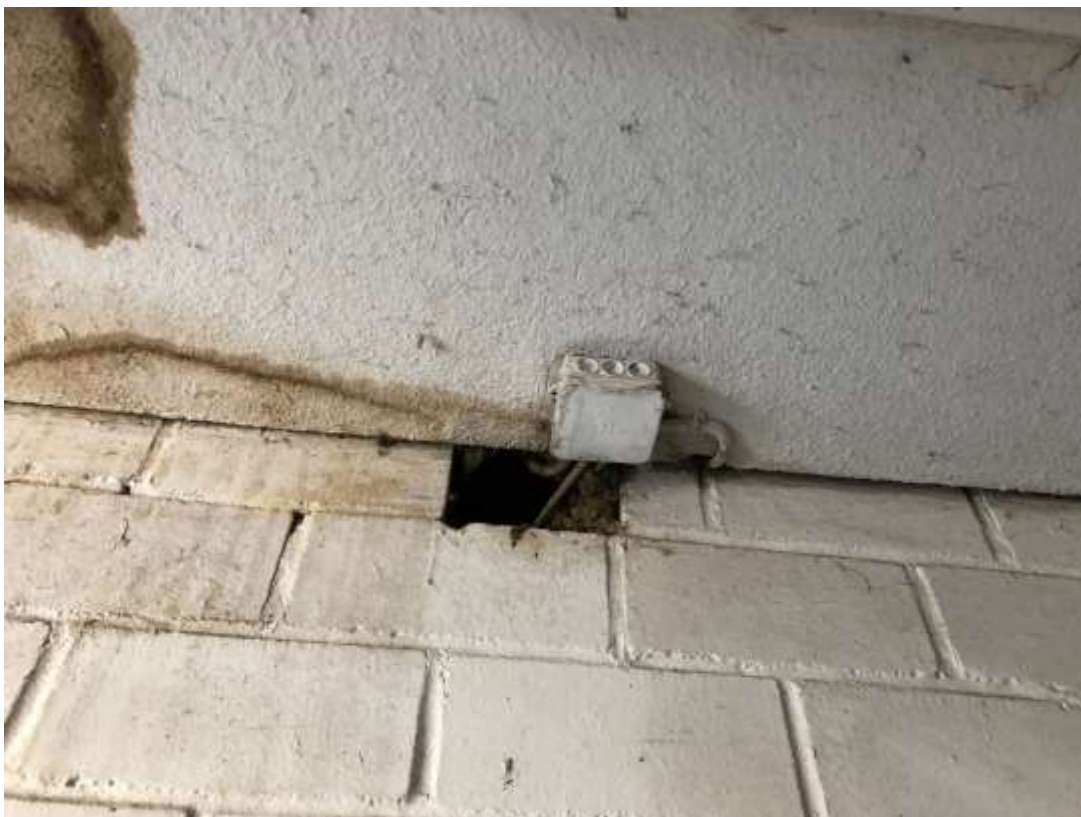
**Foto 7:**  
**Gebäude 3**

Im Gebäude wurde das KMF-haltige Dämmmaterial (Probe 190502he-3) exemplarisch auf den Kanzerogenitätsindex analysiert. Die Einstufung erfolgt nach KI-Index in die Kategorie K3 an der Grenze zu K2.

Das Material ist demnach verdächtig krebserzeugend zu sein. Die KMF werden entsprechend als gefährlicher Abfall mit dem Abfallschlüssel AVV 17 06 03\* eingestuft. Diese Einstufung wird für alle Dämmwollen des Rückbaus auf dieser Baustelle übernommen.

Raumdecke  
190502he-3

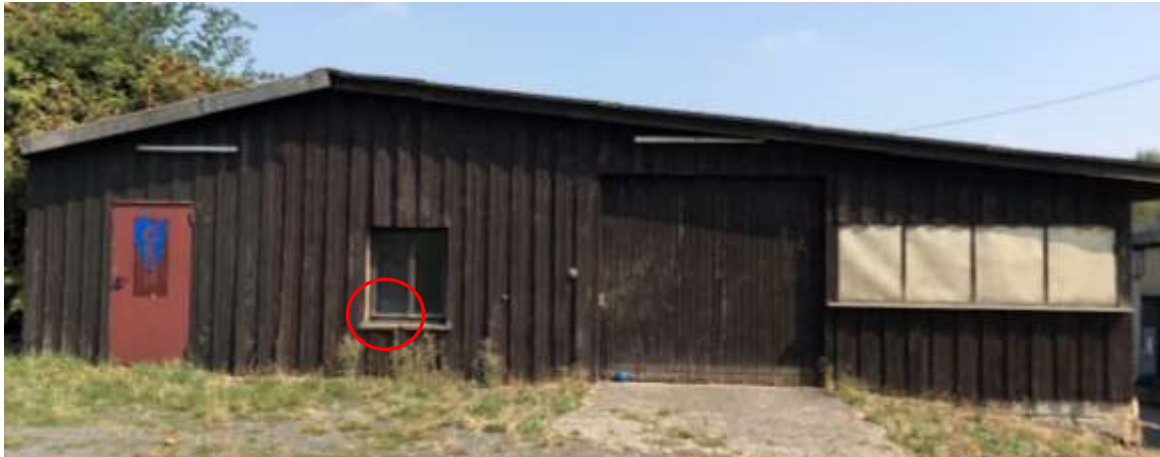
**Foto 8:**  
**Gebäude 1**

Bei Gebäude 1 wurden zwei Proben entnommen. Es wurde der Fensterkitt eines der 9 augenscheinlich alten Holzfenster auf Asbest untersucht (Probe: 190502he-4, siehe Foto 8 Anlage 3.2). Das Laborergebnis zeigt einen Wert von <5 % Asbestfasern. Der Verdacht hat sich demnach nicht bestätigt. Die zweite Probe (Probe: 190502he-5) ist von der Hauswand entnommen worden (siehe Foto 10 Anlage 3.2). Es handelt sich um Putzstücke, die bodennah bis ca. 70 cm oberhalb der Erdoberfläche einen schwarz-grünlichen Anstrich (Farbe/Lacke) aufweisen. Mit 140 mg/kg PAK weist das Hot-Spot beprobte Putzmaterial Werte auf die in Hessen als größer Z2 eingestuft würden. **Dieses Material oder das Mauerwerk dieser Einbauhöhe sollte beim selektiven Gebäuderückbau separiert werden**, da sich hierdurch,

Probenahme-  
stelle  
190502he-4

Fensterkitt

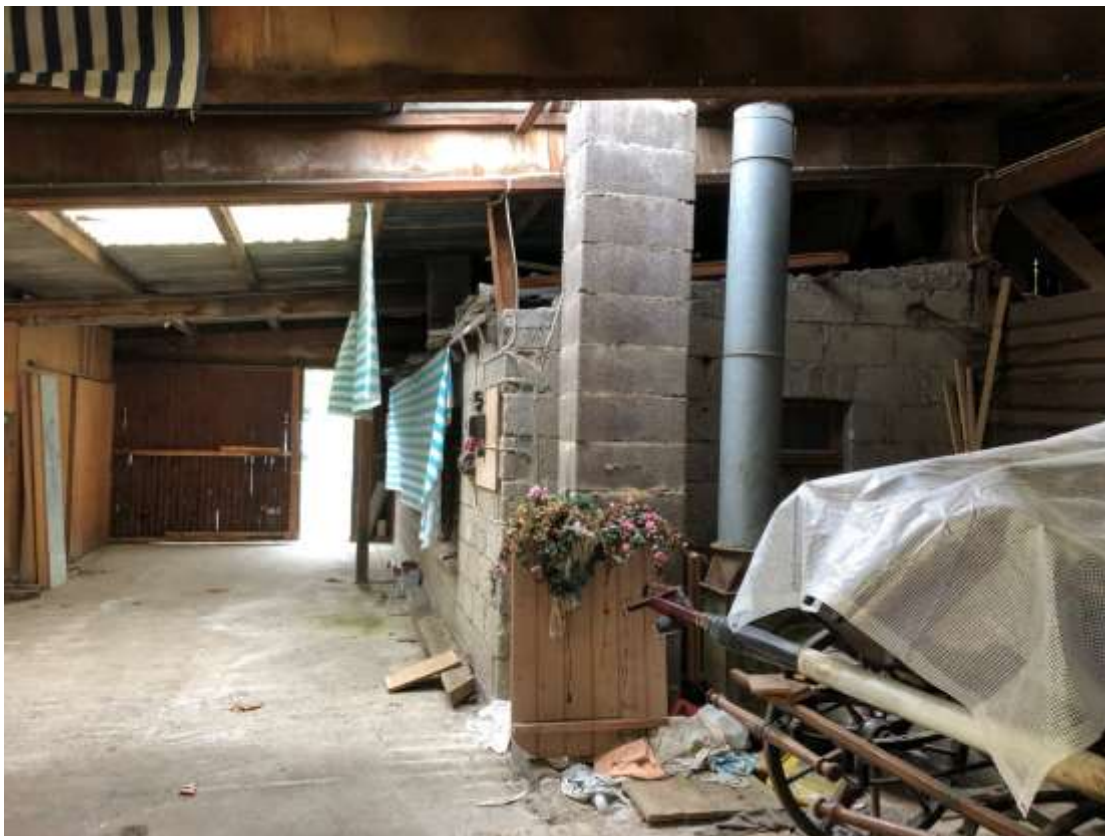
**Foto 9:**  
**Gebäude 1**

Im Gebäude befindet sich ein abgetrennter Bereich (nichttragende Massivwände), der aus Bimsbeton gemauert ist und als weitere Räumlichkeit genutzt wurde (Größe ca. 8 x 5 m).

gemauerte  
nichtstatische  
Massivwände

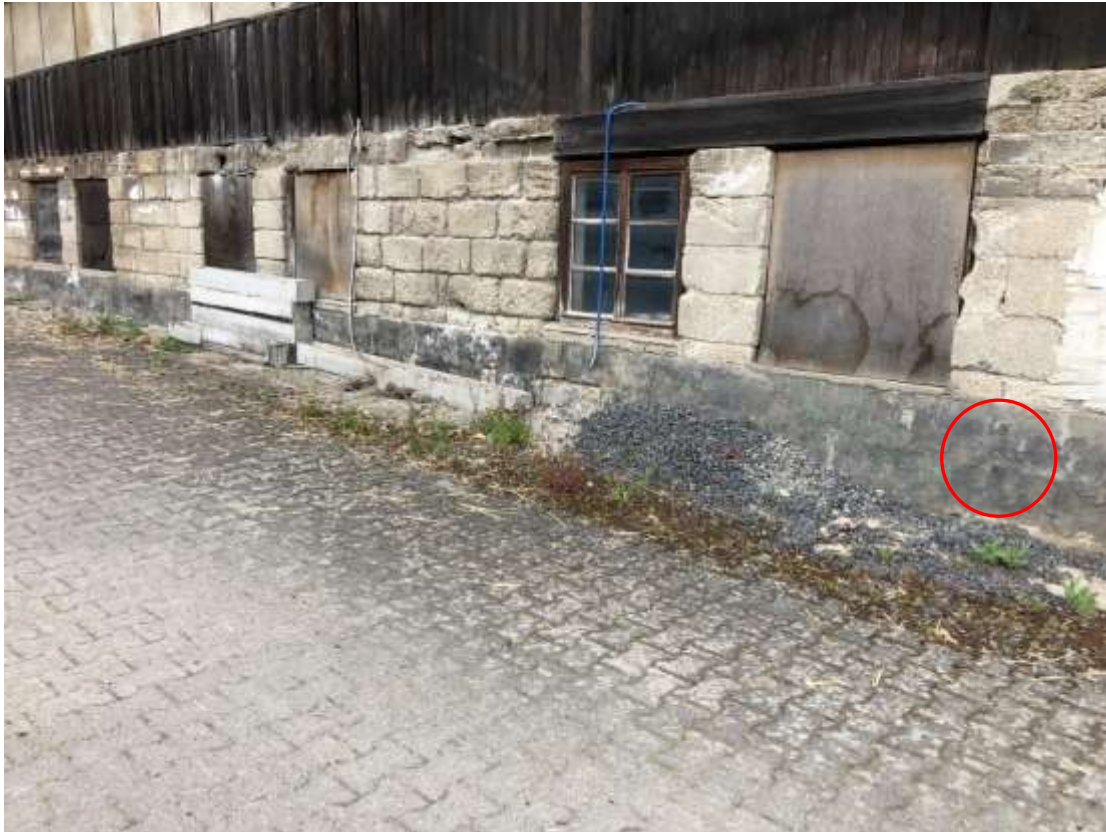
**Foto 10:**  
**Gebäude 1**

Probenahme-  
stelle  
190502he-5

neben der generellen Erfordernis nach Kreislaufwirtschaftsgesetz solch unterschiedliche Abfälle voneinander getrennt zu halten, die PAK-Werte sehr wahrscheinlich negativ auf die Einstufung des gesamten Bauschutts auswirken werden. Spezielle arbeitsschutzrechtliche Belange werden, auf Basis unserer Kenntnis, mit diesen Werten zunächst nicht ausgelöst. Grundsätzlich sind PAK jedoch gesundheits-schädliche Substanzen, der Umgang damit sollte durch entsprechend qualifizierte Unternehmen stattfinden.
