**Markscheiderisch-geotechnische Stellungnahme**  
**zur**  
**Bewertung der baulichen Anlagen auf dem Grundstück**  
**„Am Bergwerkswald 2“ in Linden bei Gießen hinsichtlich**  
**möglicher Nachwirkungen des Altbergbaus**  
**(Gemarkung Großen-Linden, Flur 12, Flurstück 14/19)**

Projekt Nr. 24-19

**Dr.-Ing. Michael Clostermann**  
**Markscheiderisch-Geotechnisches Consulting**

Dortmund, 24. November 2024

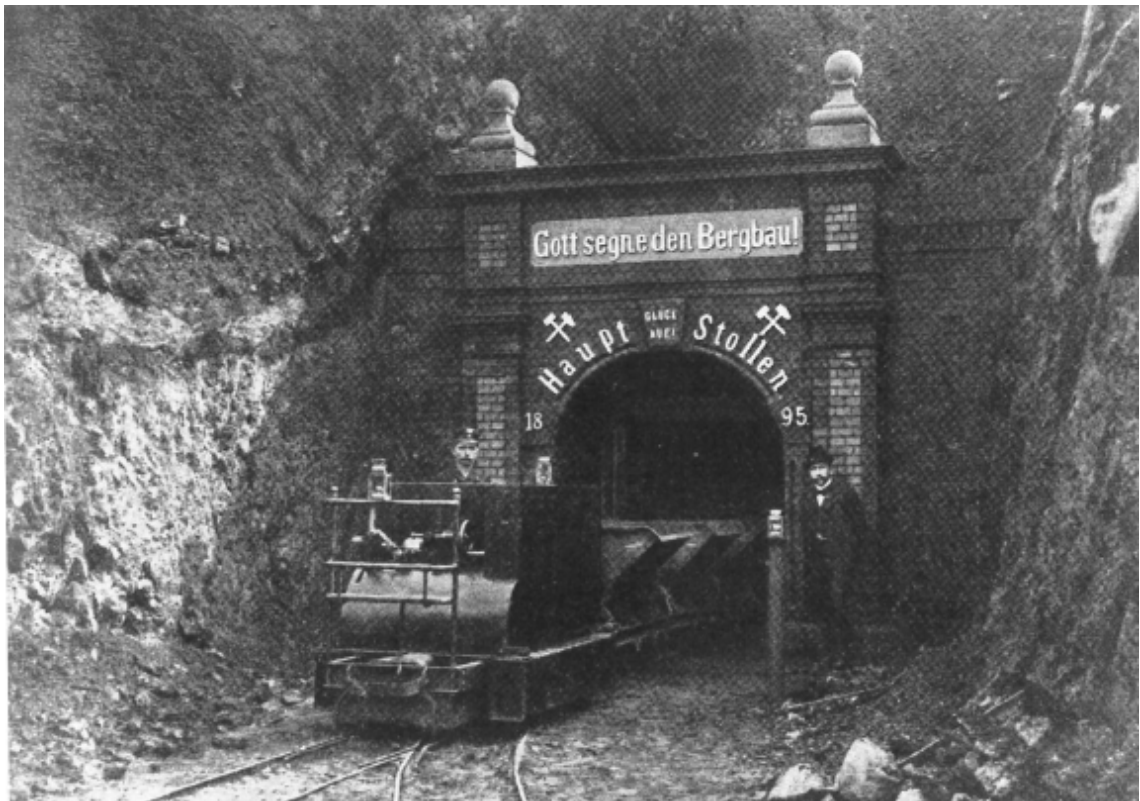
Abbildung 2: Grubenbahn bei der Ausfahrt aus dem Hauptstollenportal in Betrieb 8 [7]

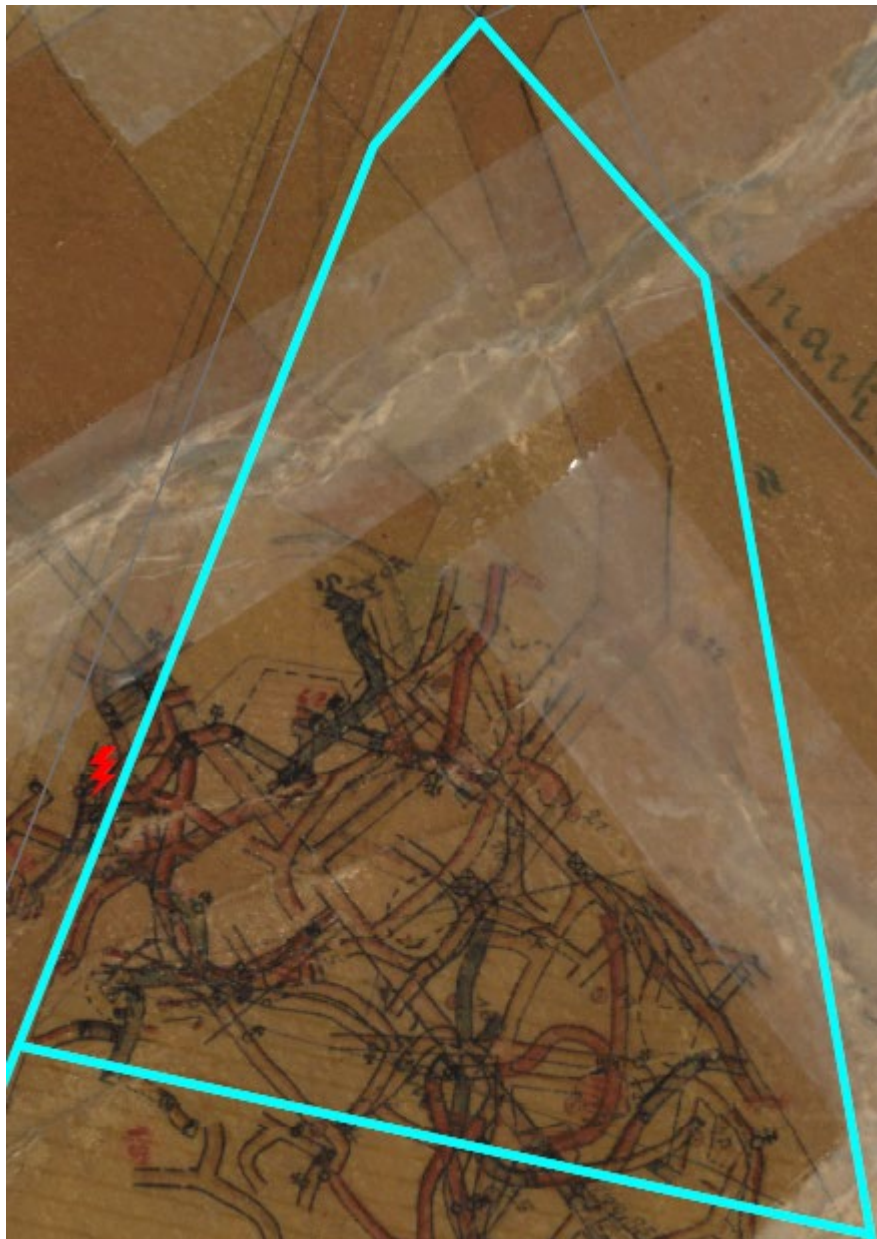
In dem Nachtrageriss, Blatt 2, ist der nördliche Teil eines Abbaugebiets im Detail dargestellt. Hier ist über drei, evtl. vier Sohlen (der schlechte Zustand des Grubenbildes lässt keine genaue Anzahl festlegen) Abbau oberhalb des Hauptstollenniveaus umgegangen.

Teufenangaben in den Abbaubereichen sind in den eingesehenen Unterlagen nicht vorhanden.

**Abbildung 4: Ausschnitt aus dem Nachtrageriss mit Darstellung der Flurstücksgrenzen**

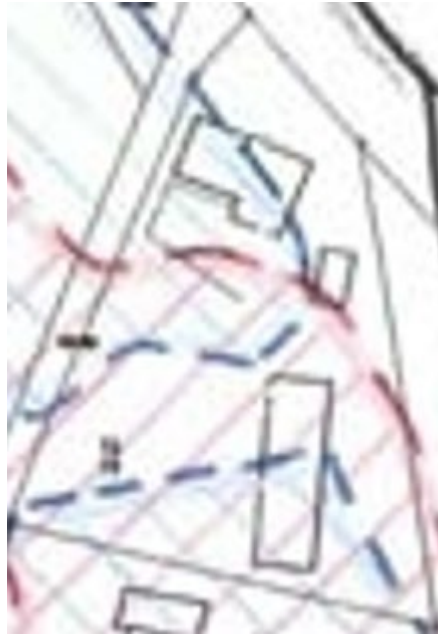
In ihrer Stellungnahme zum Bebauungsplan [9] hat die Bergwerkseigentümerin die Bereiche kenntlich gemacht, in denen Tagebau (blau) und/oder Tiefbau (rot) umgegangen ist. Dargestellt ist auch das heute als Studentenwohnheim auf dem Grundstück Am Bergwerkswald 2a vorhandene Gebäude.

Es ist der Darstellung zu entnehmen, dass der südliche Grundstücksbereich sowie ein Bereich im Nordwesten innerhalb des Tagebaubetriebs liegen. Die südliche Hälfte des Grundstücks liegt zudem im Einflussbereich des Tiefbaus.

**Abbildung 5: Ausschnitt aus einer Darstellung der bergbaulich beeinflussten Bereiche [2]**

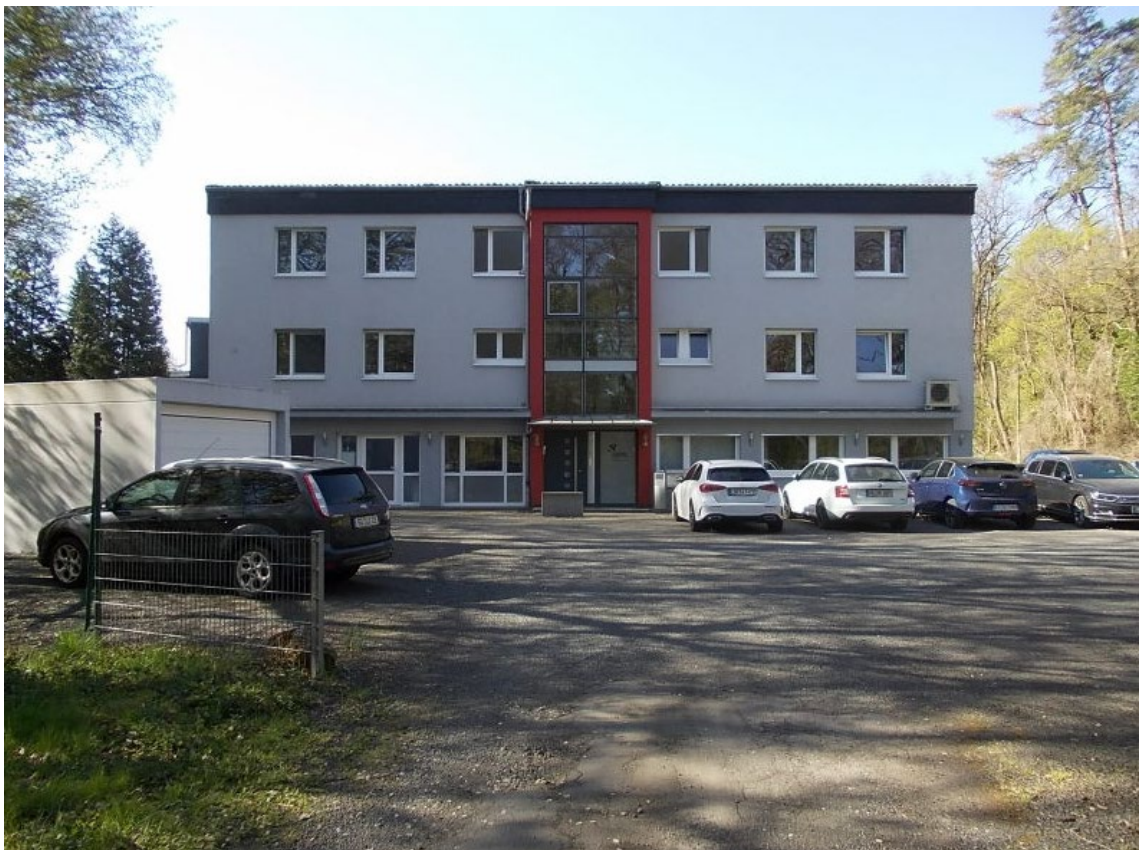
Das Hauptgebäude sowie die davor stehenden Fertiggaragen auf dem Grundstück Am Bergwerkswald 2 (Gemarkung Großen-Linden, Flur 12, Flurstück 14/119) steht auf natürlich gewachsenem Boden, außerhalb jeglicher bergbaulicher Einwirkungen.

**Abbildung 7: Hauptgebäude und Fertiggaragen, Am Bergwerksfeld 2**

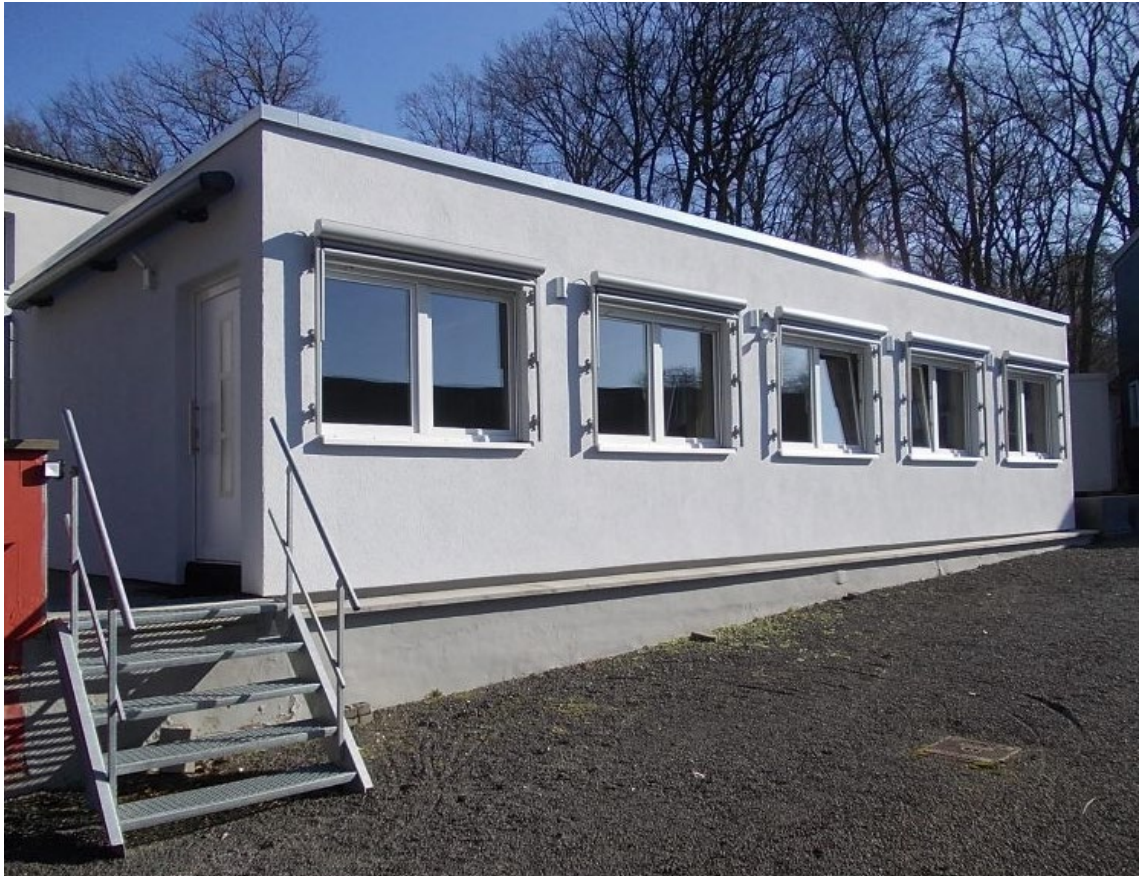
Die 5 Containerraumzellen, die als Büroräume genutzt werden, ragen mit der südlichsten Containerecke etwa 1,5 m in den Gefährdungsbereich des Abbaus hinein. Hier sollte der statische Nachweis, dass ein Freifallen dieser Ecke bei dem hier verwendeten Containertyp unschädlich ist, erbracht oder die Containeranlage versetzt werden. Alternativ kann ein Standsicherheitsnachweis nach einer bohrtechnischen Erkundung erbracht werden. Hierzu wäre vor der südlichen Containerecke eine Bohrung bis 25 m niederzubringen.

**Abbildung 8: Bürocontainer, Am Bergwerksfeld 2**

Sofern bei den Erkundungsarbeiten Strecken oder/und Abbaue hohl angetroffen werden, so sind diese über die Bohrungen mit einem hydraulisch erhärtenden, lage- und erosionsbeständigen Baustoff mit einer Mindestdruckfestigkeit von 2 MPa zu verfüllen.

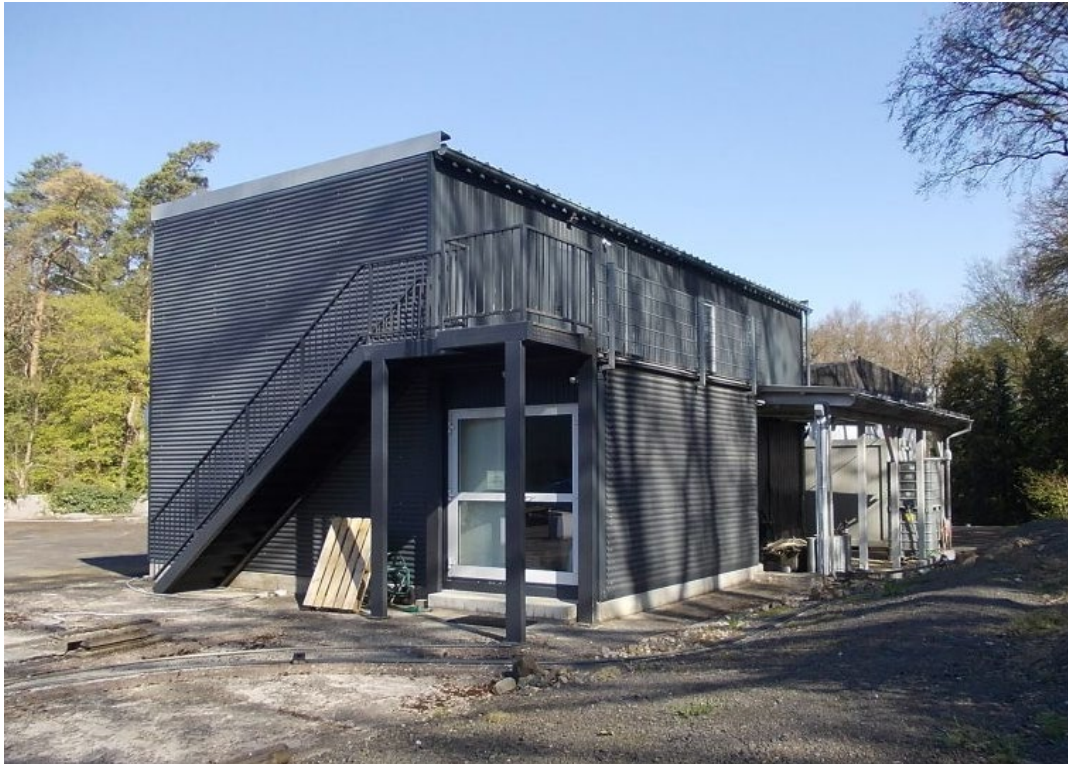
Das 2-geschoßige Containergebäude, das als Lager genutzt wird, ragt etwa 4 m mit der südwestlichen Gebäudeecke in den Gefährdungsbereich des Abbaus hinein. Hier sollte das Containergebäude ebenfalls versetzt werden. Alternativ kann ein Standsicherheitsnachweis nach einer bohrtechnischen Erkundung erbracht werden. Hierzu wären vor der südwestlichen Containercke acht Bohrung bis 25 m niederzubringen.

Abbildung 9: 13 Raumzellen als Lagercontainergebäude, Am Bergwerksfeld 2

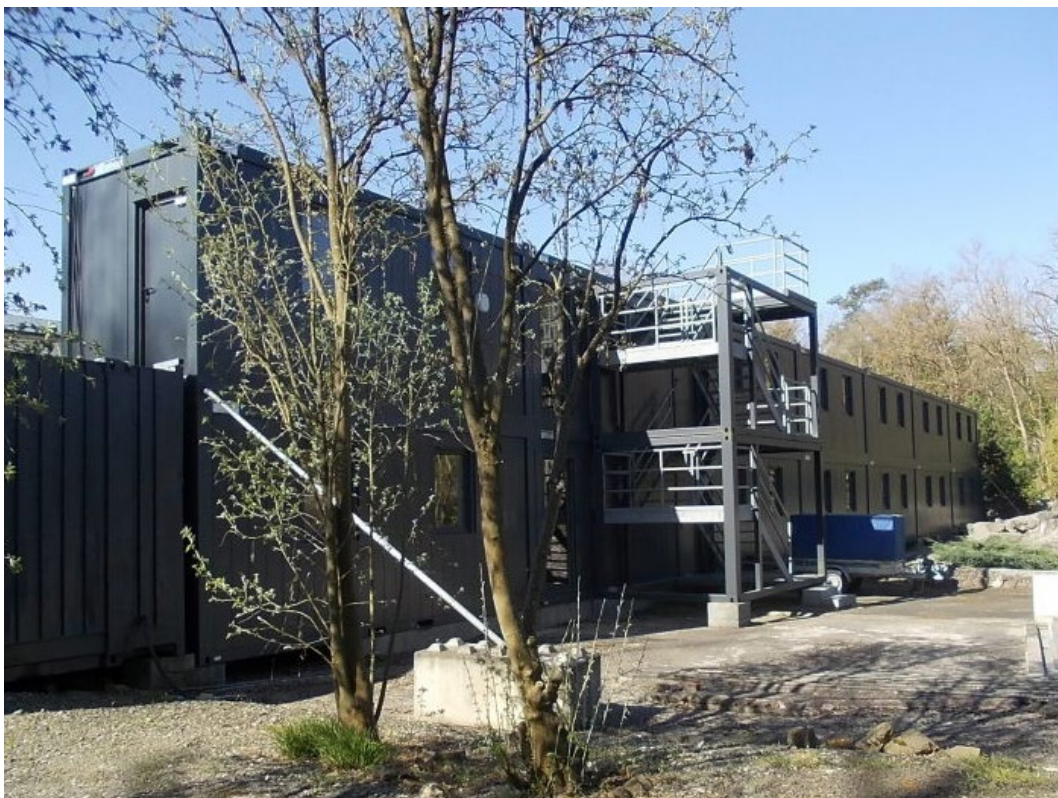
Die 15 Raumzellen, die entlang der südlichen Grundstücksgrenze stehen, stehen vollständig im bergbaulichen Gefährdungsbereich. Diese sollten, sofern der Standort erhalten werden soll statisch durch Anschluss von quer angeordneten Containern gegen Umkippen gesichert werden. Für einen Standsicherheitsnachweis sind 26 Bohrungen bis 25 m niederzubringen.

Abbildung 10: 15 Raumzellen als Lagercontainergebäude, Grundstück Am Bergwerksfeld 2

Insgesamt wären somit etwa 875 Bohrmeter abzuteufen, wobei die Bohrungen mit Auffälligkeiten direkt auch als Sicherungsbohrungen genutzt werden könnten. Die Kosten für die durchzuführende Erkundungsmaßnahme werden auf etwa 25.000 € bis 30.000 € zuzüglich der gesetzlichen Mehrwertsteuer und der ingenieurtechnischen Begleitung geschätzt. Der Zeitbedarf wird etwa 15 Arbeitstage betragen.
