**Projekt: Rinn & Cloos-Gelände, Hallenrückbau
Ludwig-Rinn-Straße
35452 Heuchelheim**

Bericht: Schadstoffkataster Hallen F, H, I, J, K, O, L, M und Q

Bearbeiter: Dipl.-Ing. (FH) Jörg Hoffmann
Projekt-Nr. AN: 5547.22
Datum: 20.05.22
Exemplar-Nr.: PDF

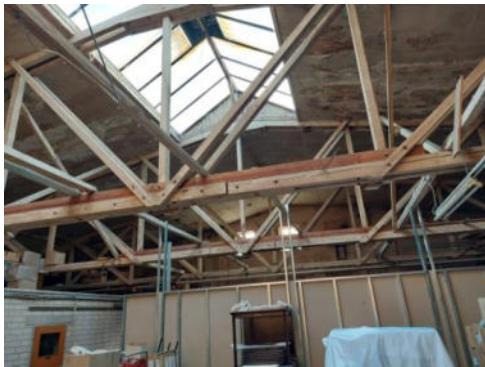
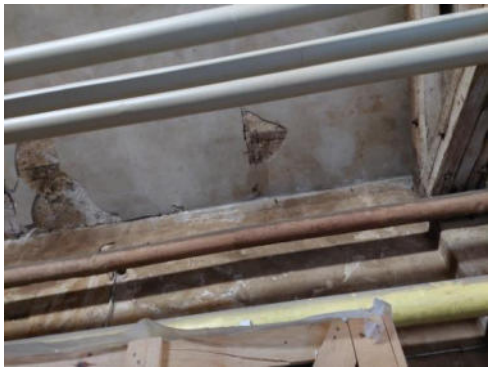
Deckenuntersicht Holzbinderkonstruktion mit Oberlichtern		Deckenverkleidung: Heraklithplatten, verputzt

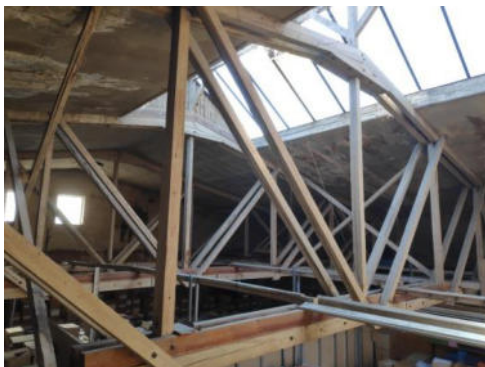
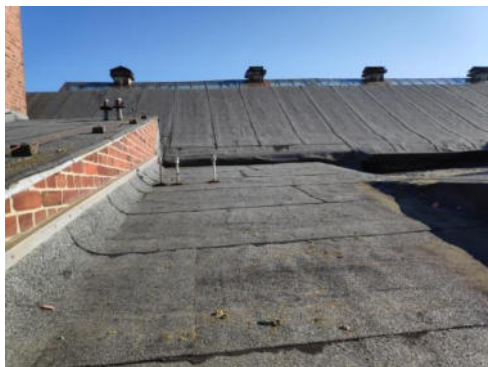
Ansicht Holzbinderkonstruktion		Dachansicht, vorne Pultdach/Anbau, im Hintergrund Hallendach mit Oberlichtern

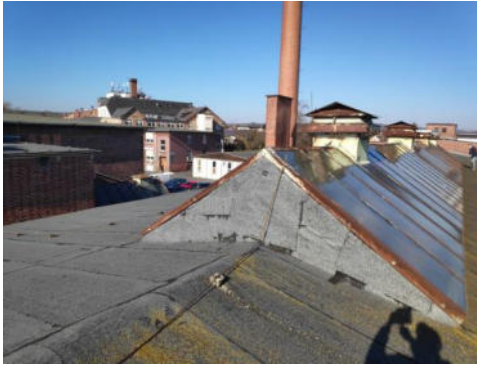
<p>Ansicht Hallendach: Oberlichter aus Metallrahmenfenstern (ohne Kitt)</p>

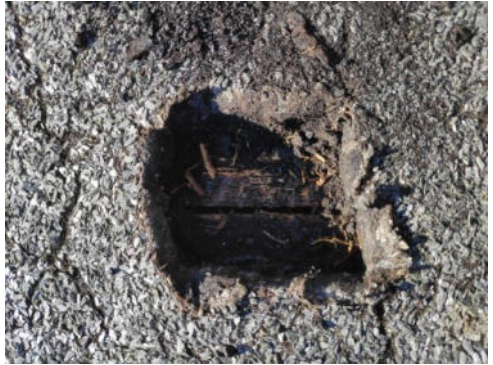
<p>Dachabdichtung: Mehrlagige Bitumenbahn (ca. 2-3 cm) auf Holzschalung</p>
Böden / Bodenaufbauten / Kernbohrungen	<ul style="list-style-type: none"> - Bitumenfliesen, ca. 2,5 cm - Estrich, ca. 3,5 cm - Beton, ca. 7-8 cm

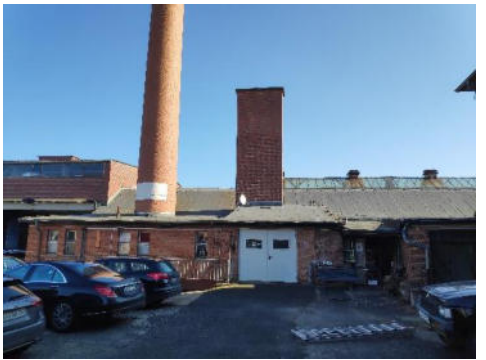
<p>Schornsteine ca. 18 m (li), 7m (re)</p>

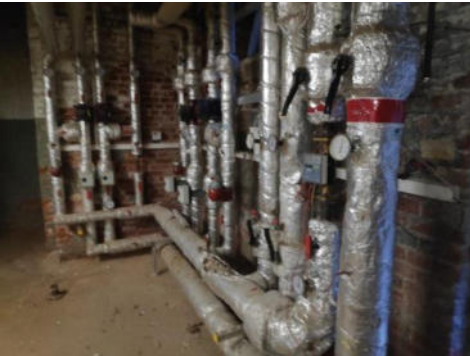
<p>Heizungskeller Leitungsinstallationen</p>

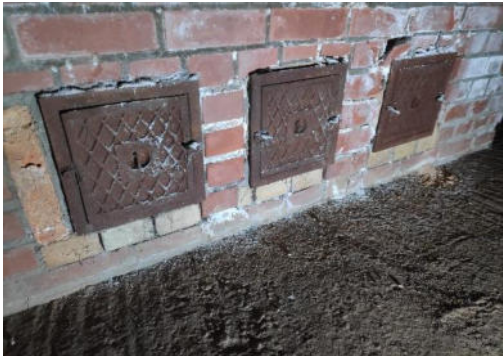
<p>Heizungskeller Kaminklappen</p>

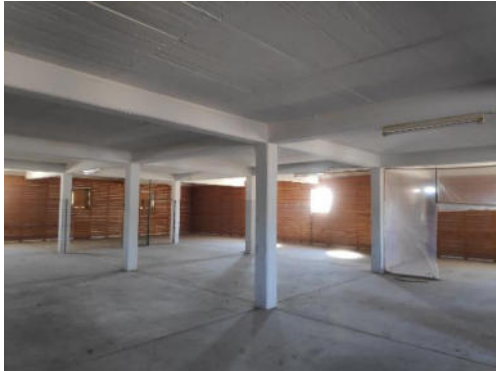
<p>Halle K: Betondecke OG</p>

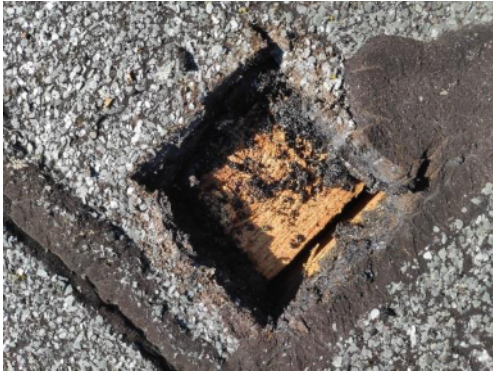
<p>Halle K: Mehrlagige Bitumenbahn auf Holzschalung</p>
Böden / Bodenaufbauten / Kernbohrungen	Halle J, Keller BK 5 / Keller <ul style="list-style-type: none"> - Klinker ca. 3 cm - Estrich, ca. 2-3 cm - Beton, ca. 7-8 cm

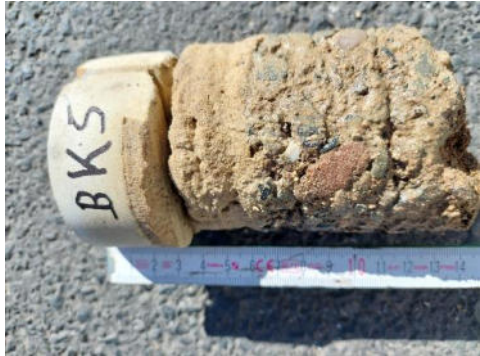
<p>BK 5 Betonboden Keller</p>
	Halle K, Keller BK 6 / Keller <ul style="list-style-type: none"> - Beschichtung, 2-3 mm - Zementestrich, ca. 2 cm - Beton, ca. 10 cm

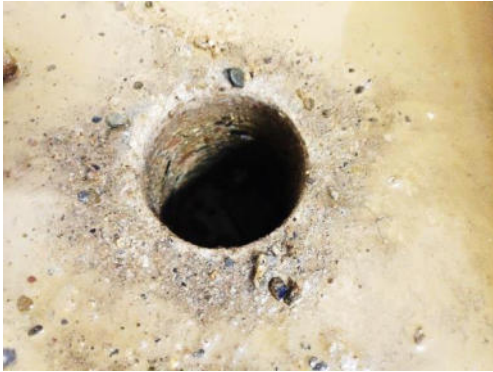
<p>Bohrloch BK 6 (kein Bohrkernfoto verfügbar)</p>
Türen / Fenster / Tore / sonst. Aus- stattung	<ul style="list-style-type: none"> - Alte Brandschutztüren - Einfache Holzfenster mit altem Fensterkitt - Metall- und Holztore 	
Technische Ge- bäudeausstattung	<ul style="list-style-type: none"> - Elektro (Licht, Strom, Aufzug) - Weiteren Installationen (Heizung, Wasser, Abwasser) nicht ersichtlich 	
Schadstoffver- dacht nach Sicht- befund	<u>Asbest</u> <ul style="list-style-type: none"> - Bitumendachbahn - Brandschutztüren - Fensterkitt - Bodenbeschichtung Halle K 	<u>PAK</u> <ul style="list-style-type: none"> - Bitumendachbahn - Schwarze Fugendichtungsmasse Boden

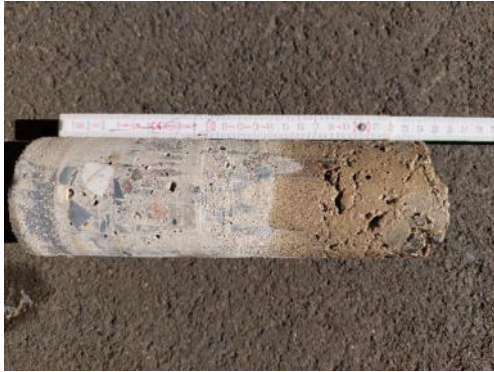
<p style="text-align: center;">Betonkern BK 2</p>
Türen / Fenster / Tore / sonst. Aus- stattung	- Doppelflügelige Metalltore - Brandschutztüren	
Technische Ge- bäudeausstattung	Übliche Gebäudeausstattung: Wasser/Abwasser, Elektro, Heizung. Keine besondere TGA dokumentiert	
Schadstoffver- dacht nach Sicht- befund	<u>Asbest</u> - Asphaltestrich - Brandschutztüren - Fugendichtungsmasse Bodenplatte	<u>PAK</u> - Asphaltestrich - Bitumenfliesen - Fugendichtungsmasse Bodenplatte
	<u>KMF</u> - Dämmplatten/Decke	<u>PCB</u> - Fugendichtungsmasse Bodenplatte

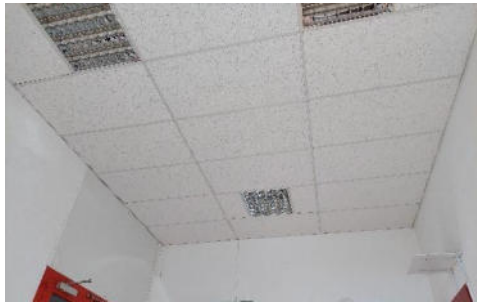
<p style="text-align: center;">Akustikdecke, Bürobereich Halle M</p> </div> <div data-bbox="983 1666 1461 1966">

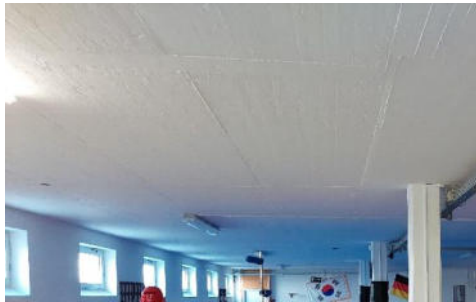
<p style="text-align: center;">Betondecke KG Halle M</p> </div> </div>

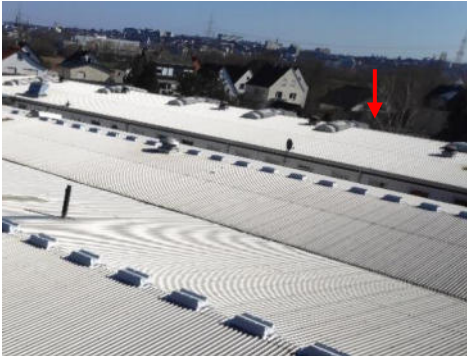
<p>Dachansicht Trapezblech (Halle M, Pfeil)</p>

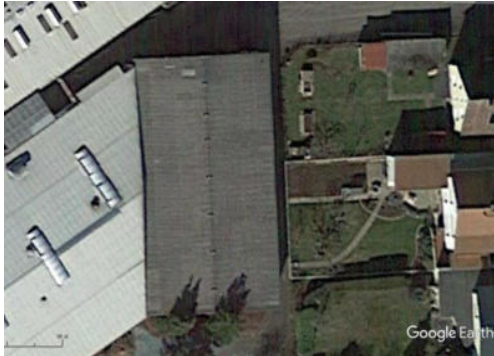
<p>Dachaufsicht Halle N</p>
Böden / Bodenaufbauten / Kernbohrungen	<p>Halle M</p> <ul style="list-style-type: none"> - Estrich/Betonboden (Stärke nicht bek.) - PVC-Beläge (unterschiedlich alt) - Asphaltestrich mit Beschichtung (hinterer Bereich EG, Produktion u. Lager) <p>Halle N</p> <ul style="list-style-type: none"> - Estrich/Betonboden (Stärke nicht bek., weitere Informationen liegen nicht vor),

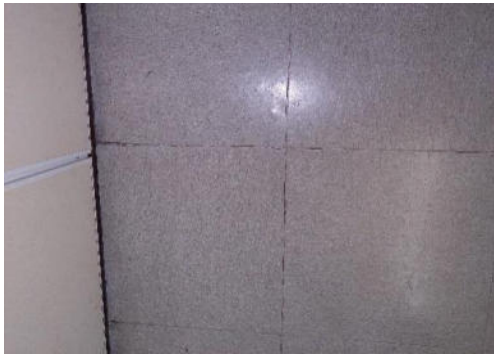
<p>PVC-Belag KG, Flur Halle M</p>

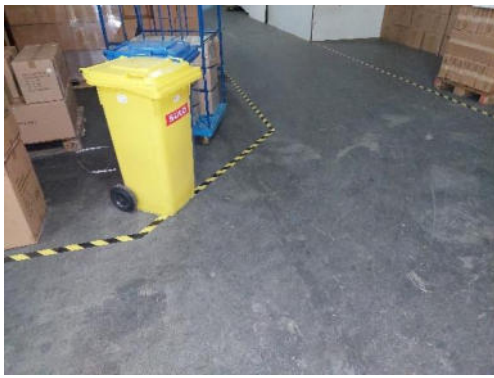
<p>Asphaltestrich mit Beschichtung, Halle M</p>
Türen / Fenster / Tore / sonst. Ausstattung	<ul style="list-style-type: none"> -Holztüren -Brandschutztüren -Kunststofffenster 	
Technische Gebäudeausstattung	Übliche Gebäudeausstattung: Wasser/Abwasser, Elektro, Heizung. Lüftung (genauer Aufbau/Komponenten nicht bek.)	
Schadstoffverdacht nach Sichtbefund	<p><u>Asbest</u></p> <ul style="list-style-type: none"> - Asphaltestrich/Bodenbeschichtung - Brandschutztüren - Eternit-Dachabdeckung Halle N - Fußbodenbeläge/-kleber 	<p><u>PAK</u></p> <ul style="list-style-type: none"> - Asphaltestrich

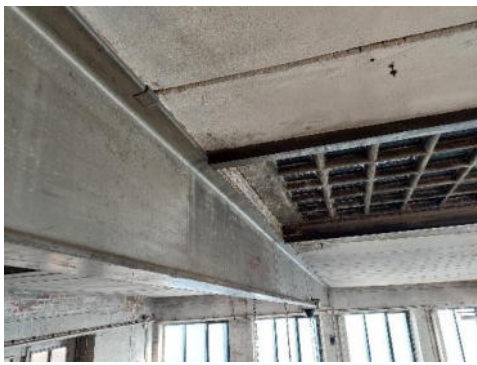
<p style="text-align: center;">Decke Betondielen</p>

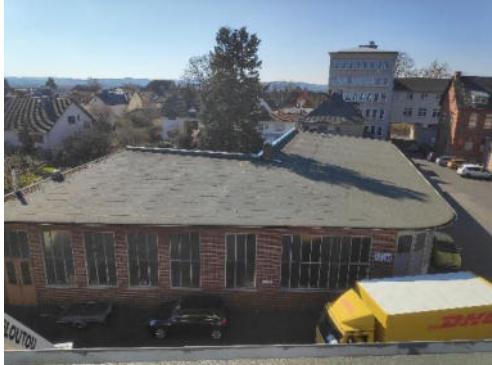
<p style="text-align: center;">Dachaufsicht Halle Q, Bitumenbahndichtung</p>
Böden / Bodenaufbauten / Kernbohrungen	Halle Q, BK 1 - Asphaltstrich, ca. 2,5 cm - Beton, ca. 5 cm - Magerbeton, ca. 22 cm

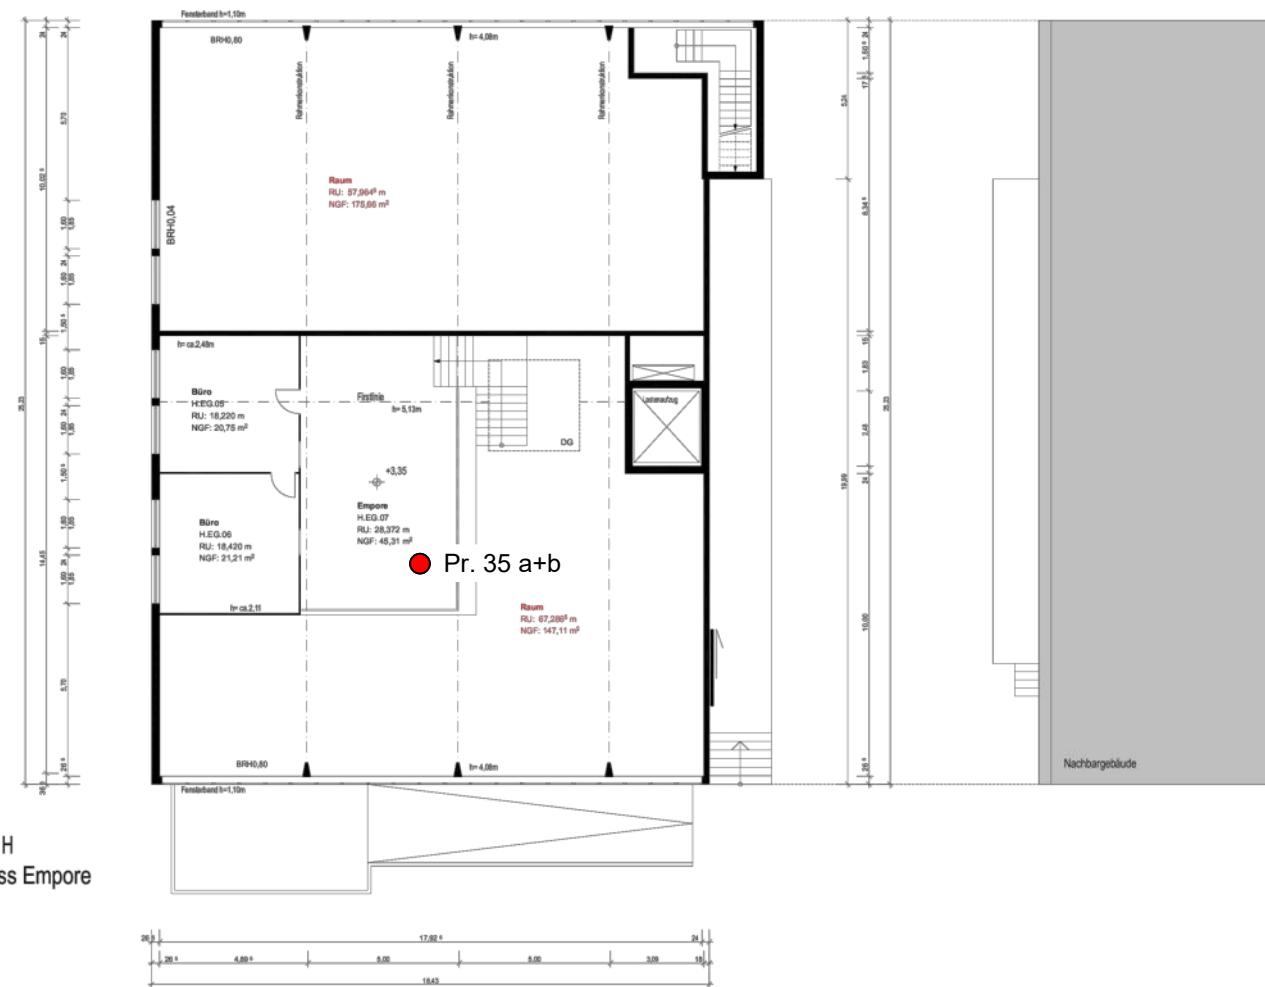
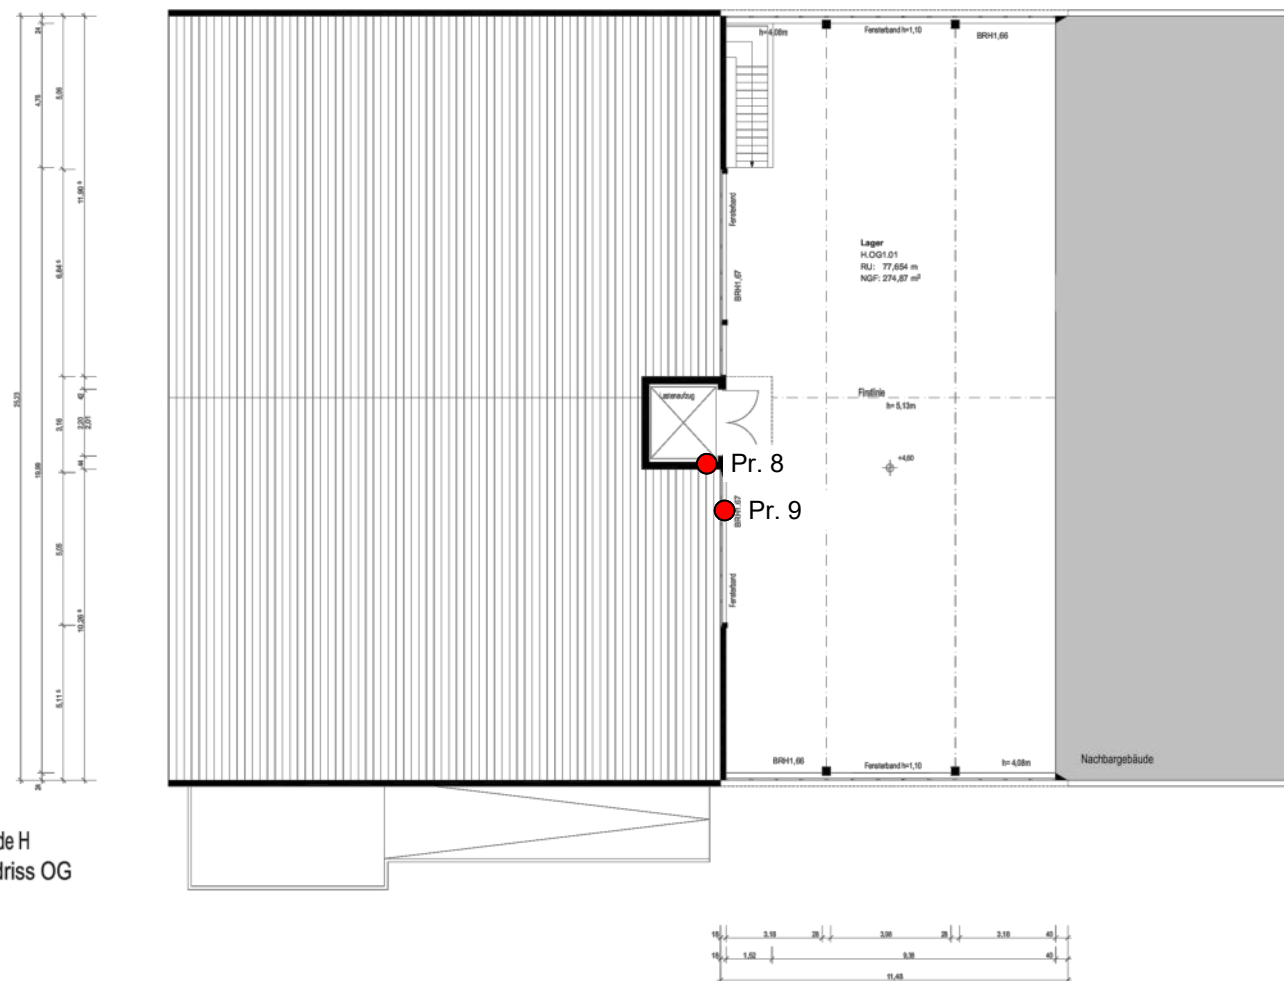
Pr.-Nr.	Probenbezeichnung	Lokation	Parameter	Laborbefund/Einstufung
8	Fensterkitt	Halle H	Asbest VDI 3866/5	kein Nachweis von Asbest
9	Dachabdeckung (Eternit)	Halle H	Asbest VDI 3866/5	Nachweis von Chrysotilasbest 5-20%
35a	Deckenverkleidung	Halle H	KI	kein Nachweis von KMF
35b	Deckenverkleidung/weißer Farbanstrich	Halle H	PCB	∑ PCB6: n.n. → kein Gefahrstoff

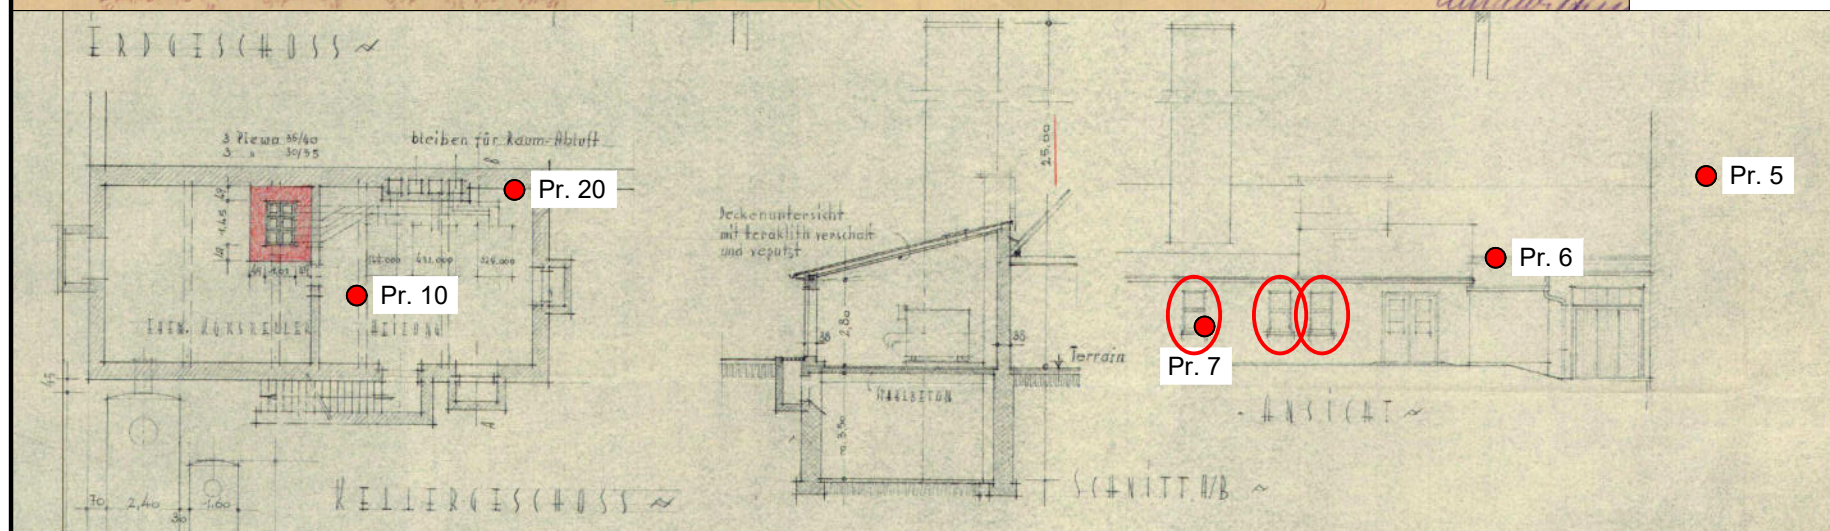
Pr.-Nr.	Probenbezeichnung	Lokation	Parameter	Laborbefund/Einstufung
5	Fassadenverkleidung Dachaufsatz	Halle I	Asbest VDI 3866/5	Nachweis von Chrysotilasbest 5-20%
6	Bitumenbahn	Halle I	PAK	∑ PAK: 15441 mg/kg Benzo[a]pyren: 1350 mg/kg → Gefahrstoff
			Asbest VDI 3866/5 TP Verfahren	kein Nachweis von Asbest
7	Fensterkitt	Halle I	Asbest VDI 3866/5	Nachweis von Chrysotilasbest 1-5%
10	Rohrisolation/Gips	Halle I, Keller	Asbest VDI 3866 / IFA 7487	kein Nachweis von Asbest
11	Konstruktionsholz Holzbinder	Halle I	AltholzV Anhang II	Altholzkategorie AIV Chlor: 900 mg/kg
12	Putz Decke	Halle I	Asbest VDI 3866 / IFA 7487	kein Nachweis von Asbest
13	Bitumenfliesen	Halle I	Asbest VDI 3866/5	kein Nachweis von Asbest
			PAK	∑ PAK: 67,9 mg/kg Benzo[a]pyren: 6,2 mg/kg kein Gefahrstoff
14	Beton + Estrich unter Fliese (Bodenaufbruch)	Halle I	kein bes. Verdacht	Rückstellung Material vergleichbar Halle F
20	Ziegelmauerwerk	Halle I	LAGA-Bauschutt	Befund siehe Mischprobe

37	Deckenverkleidung	Halle I	Rückstellung	optisch ähnlich Heraklit → keine Analytik

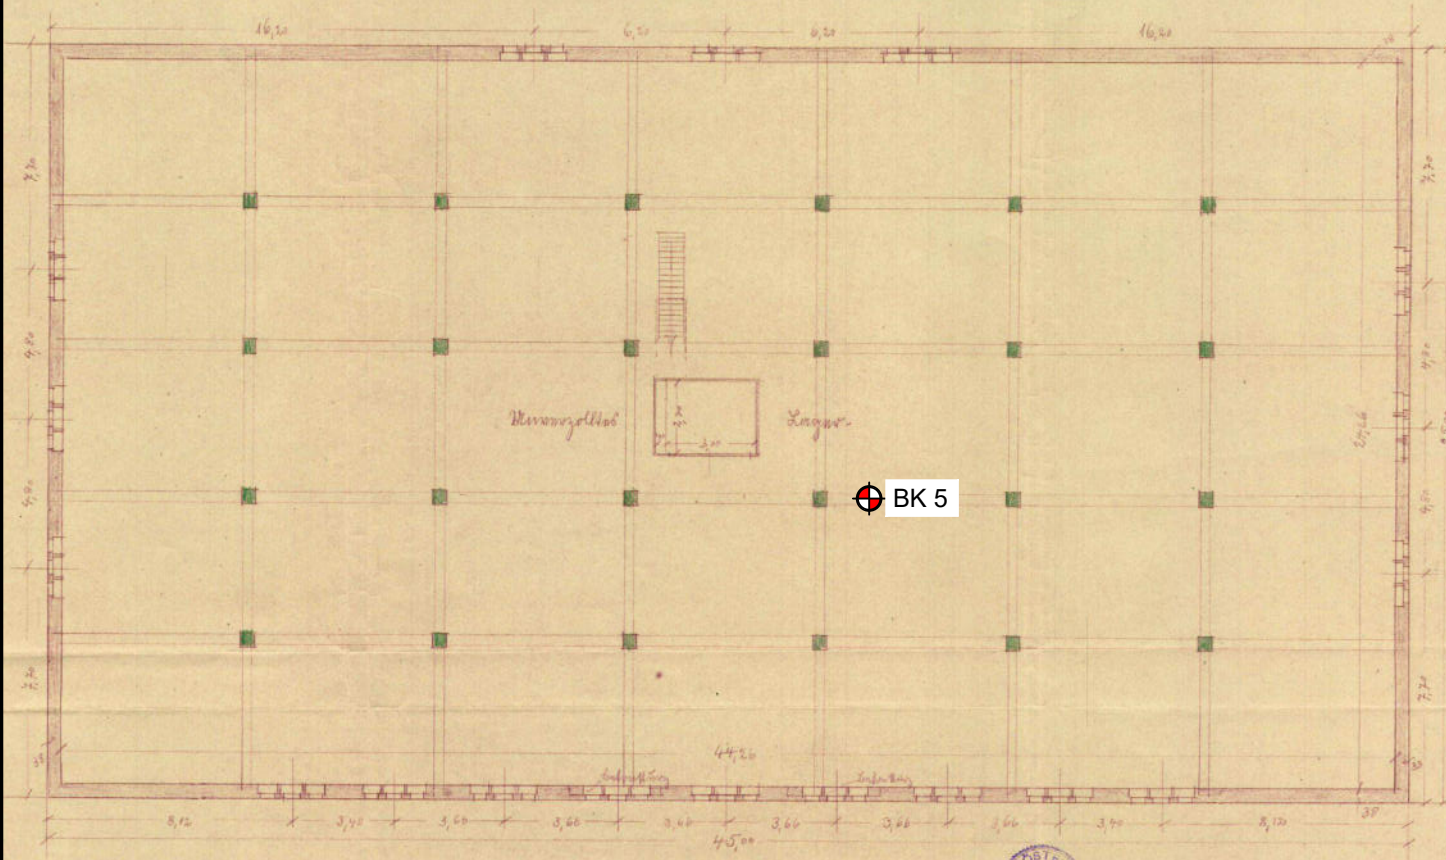
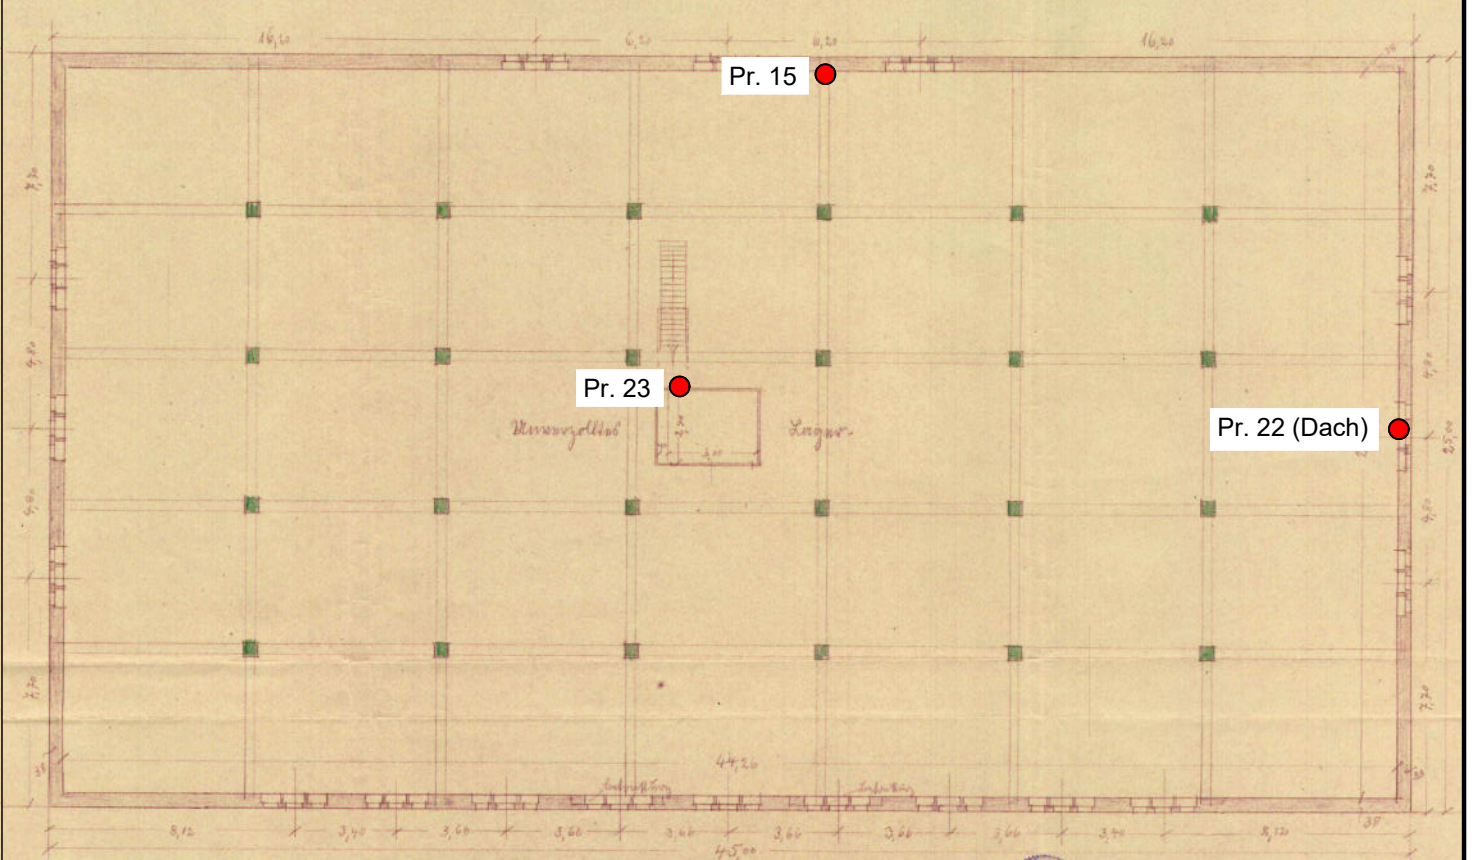
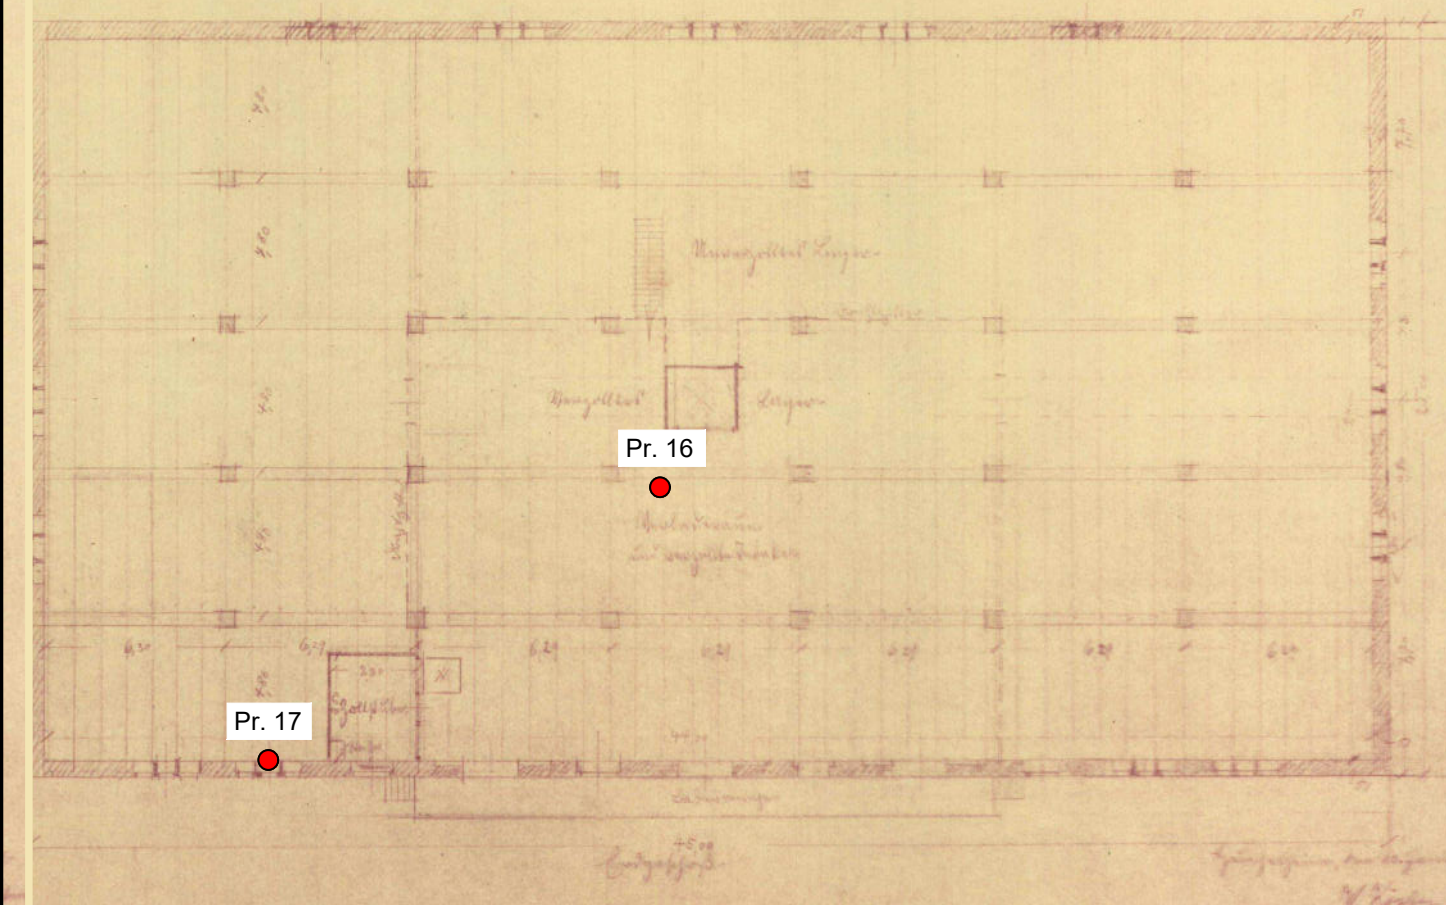
Darstellung Grundrisse Halle J mit Eintragung der
Probenahmelokationen u. Schadstoffbefunde

Pr.-Nr.	Probenbezeichnung	Lokation	Parameter	Laborbefund/Einstufung
15	Wandverkleidung, Holz	Halle J, OG	AltholzV Anhang II	Altholzkategorie AI
16	Holzdielen Fußboden	Halle J, EG	AltholzV Anhang II	Altholzkategorie AIV Chlor: 5100 mg/kg
17	Fensterkitt	Halle J, EG	Asbest VDI 3866	kein Nachweis von Asbest
22	Bitumenbahn	Halle J	PAK	Σ PAK: 222.4 mg/kg Benzo[a]pyren: 10.3 mg/kg → kein Gefahrstoff
			Asbest VDI 3866/5 TP Verfahren	kein Nachweis von Asbest
23	Fensterkitt Aufzugs- maschinenraum	Halle J	Asbest VDI 3866/5	Nachweis von Chrysotilasbest 1-5 %

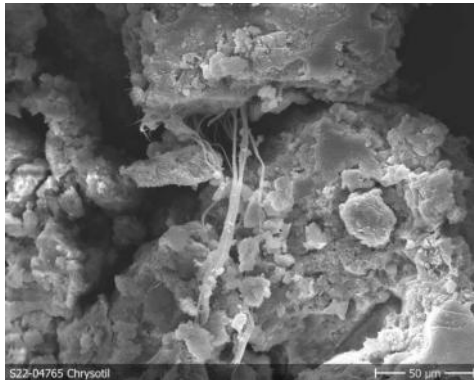
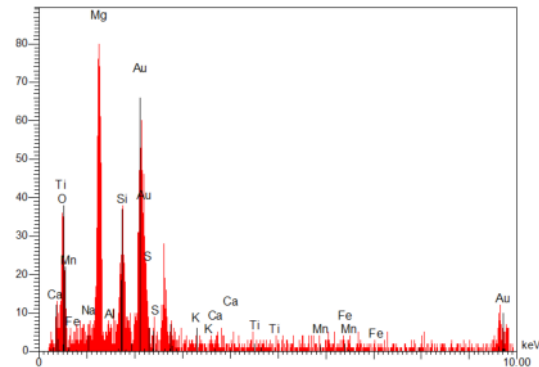
Faserstaub-Analytik	Methode	Ergebnis	Einheit
★ Asbest nachgewiesen	VDI 3866/5	ja	
★ Asbestart	VDI 3866/5	Chrysotil	
★ Geschätzter Massengehalt	VDI 3866/5	1-5 %

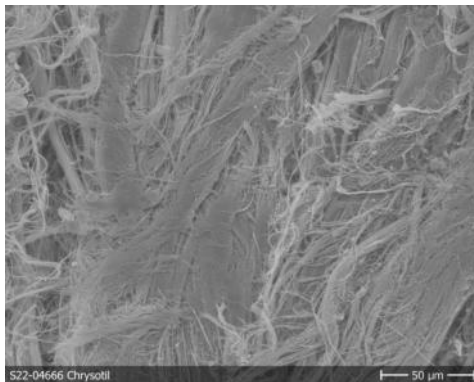
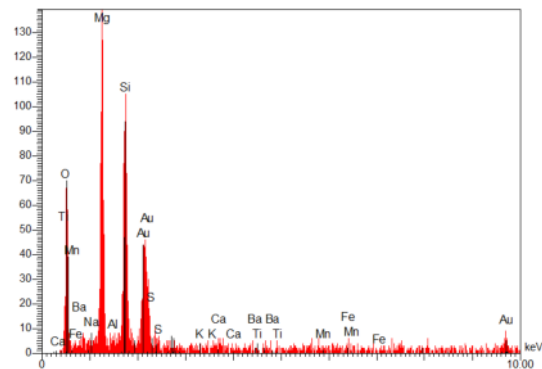
Faserstaub-Analytik	Methode	Ergebnis	Einheit
★ Asbest nachgewiesen	VDI 3866/5	ja	
★ Asbestart	VDI 3866/5	Chrysotil	
★ Geschätzter Massengehalt	VDI 3866/5	5-20 %

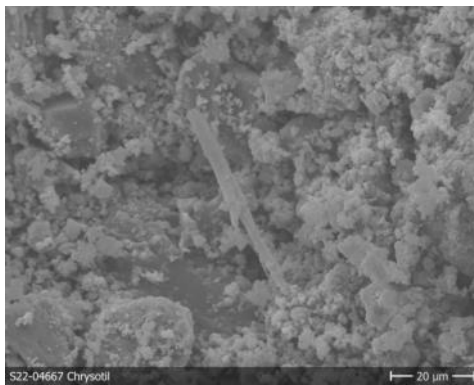
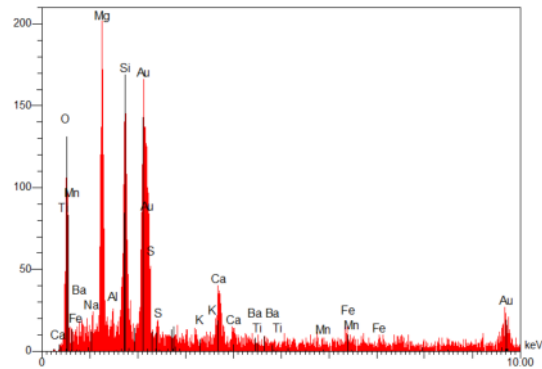
Faserstaub-Analytik	Methode	Ergebnis	Einheit
★ Asbest nachgewiesen	VDI 3866/5	ja	
★ Asbestart	VDI 3866/5	Chrysotil	
★ Geschätzter Massengehalt	VDI 3866/5	1-5 %

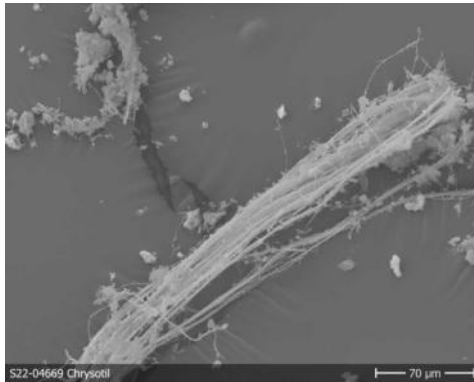
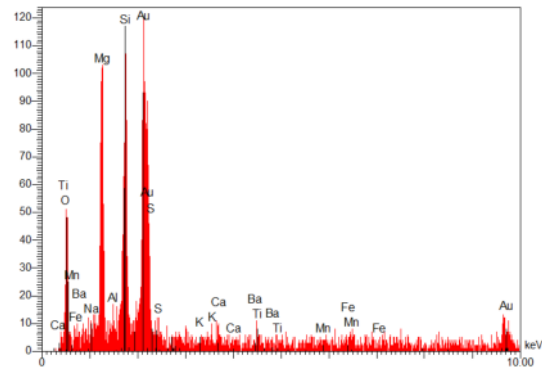
Faserstaub-Analytik	Methode	Ergebnis	Einheit
★ Asbest nachgewiesen	VDI 3866/5	ja	
★ Asbestart	VDI 3866/5	Chrysotil	
★ Geschätzter Massengehalt	VDI 3866/5	5-20 %

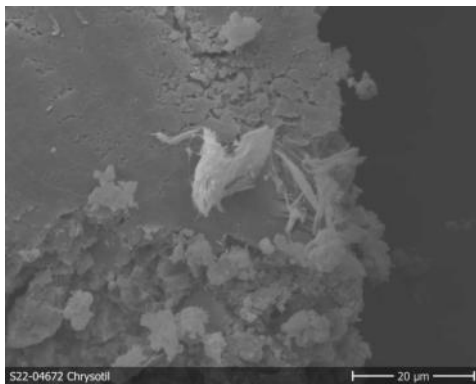
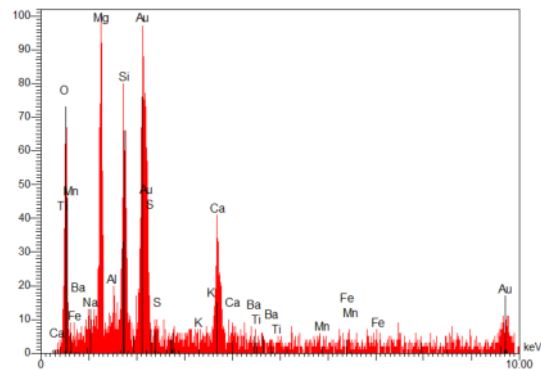
Faserstaub-Analytik	Methode	Ergebnis	Einheit
★ Asbest nachgewiesen	VDI 3866/5	ja	
★ Asbestart	VDI 3866/5	Chrysotil	
★ Geschätzter Massengehalt	VDI 3866/5	1-5 %

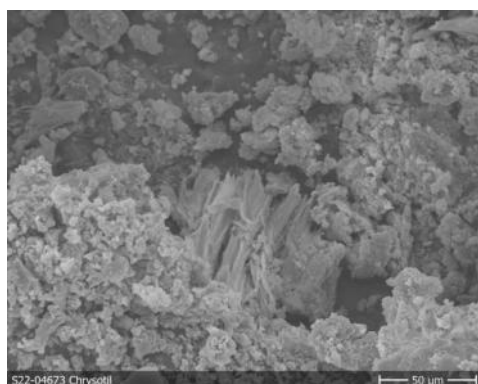
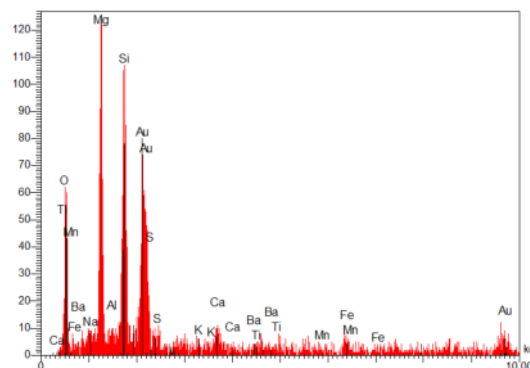
Faserstaub-Analytik	Methode	Ergebnis	Einheit
★ Asbest nachgewiesen	VDI 3866/5	ja	
★ Asbestart	VDI 3866/5	Chrysotil	
★ Geschätzter Massengehalt	VDI 3866/5	1-5 %

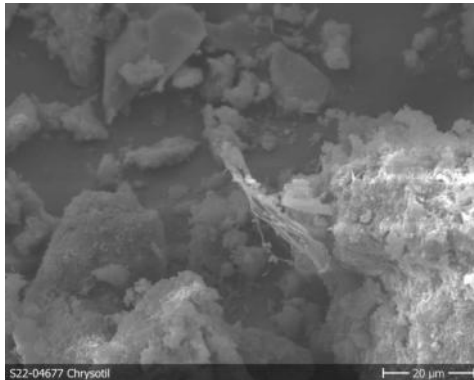
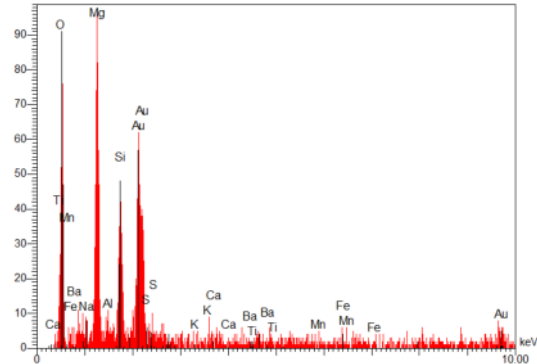
Faserstaub-Analytik	Methode	Ergebnis	Einheit
★ Asbest nachgewiesen	VDI 3866/5	ja	
★ Asbestart	VDI 3866/5	Chrysotil	
★ Geschätzter Massengehalt	VDI 3866/5	1-5 %

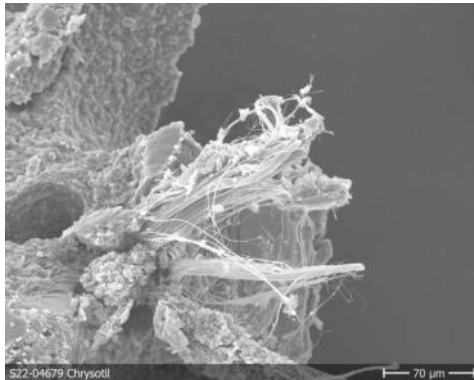
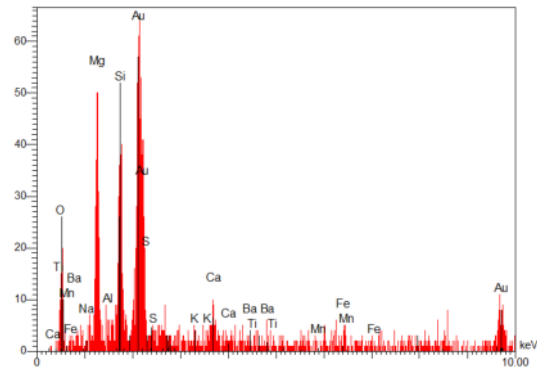
Faserstaub-Analytik	Methode	Ergebnis	Einheit
★ Asbest nachgewiesen	VDI 3866/5	ja	
★ Asbestart	VDI 3866/5	Chrysotil	
★ Geschätzter Massengehalt	VDI 3866/5	1-5 %

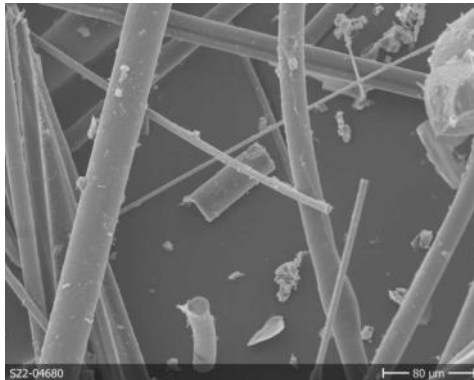
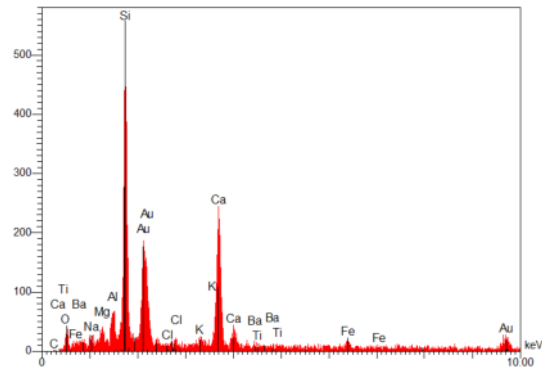
Faserstaub-Analytik	Methode	Ergebnis	Einheit
KMF nachgewiesen	REM/EDX	ja	
WHO-Fasern nachgewiesen	REM/WHO	ja	
Natriumoxid	KI (REM/EDX)	3	%
Kaliumoxid	KI (REM/EDX)	1	%
Magnesiumoxid	KI (REM/EDX)	5	%
Calciumoxid	KI (REM/EDX)	22	%
Bariumoxid	KI (REM/EDX)	2	%
Aluminiumoxid	KI (REM/EDX)	9	%
★ KI-Abschätzung (ohne Bor)	KI (REM/EDX)	15
