# DENKMALPFLEGERISCHER FACHBEITRAG

## für sechs Windenergieanlagen

## Josbach | Hessen

Berichtsnummer: 25-1-3116-000-DE

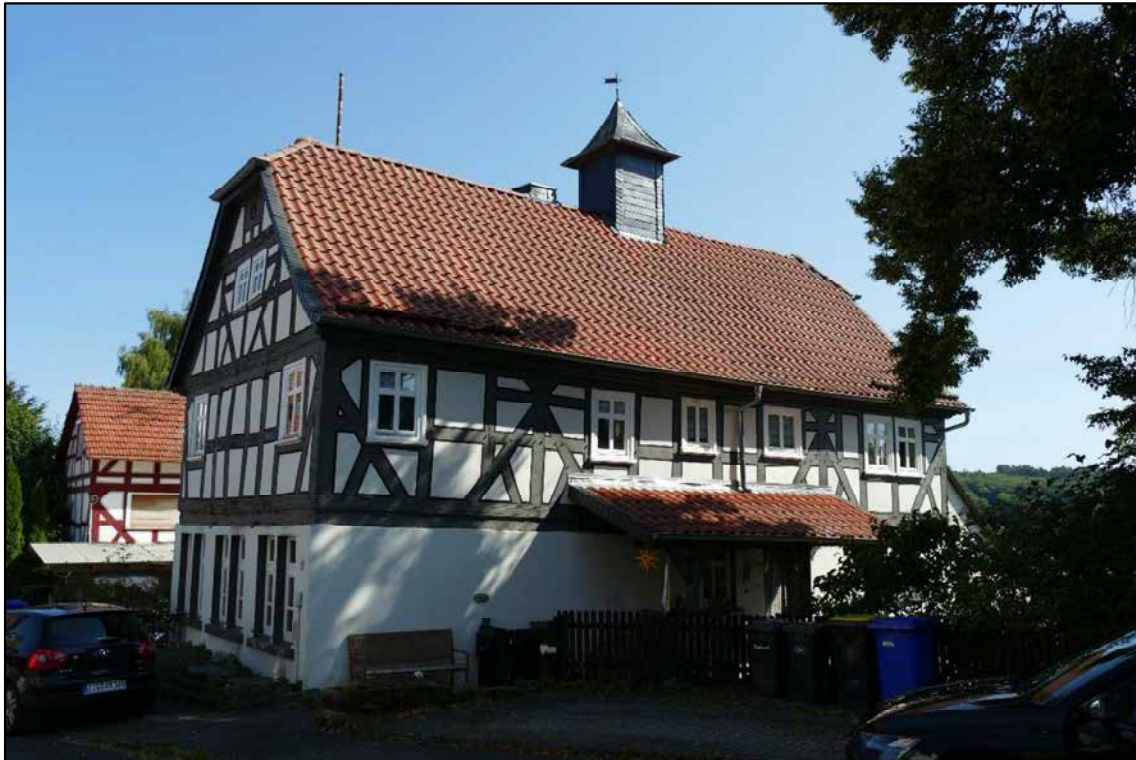
**Abbildung 3: Schul-/Gemeindehaus Winterscheid, Nahansicht**

Wie Abbildung 3 und Abbildung 4 zeigen, weist das Schul-/Gemeindehaus in Winterscheid nur eine geringe Größe auf. In Richtung der geplanten WEA lässt sich keine relevante Sichtbeziehung herstellen. Das Denkmal ist zwar zu erahnen (roter Pfeil), hebt sich jedoch nicht von der übrigen Bebauung ab.

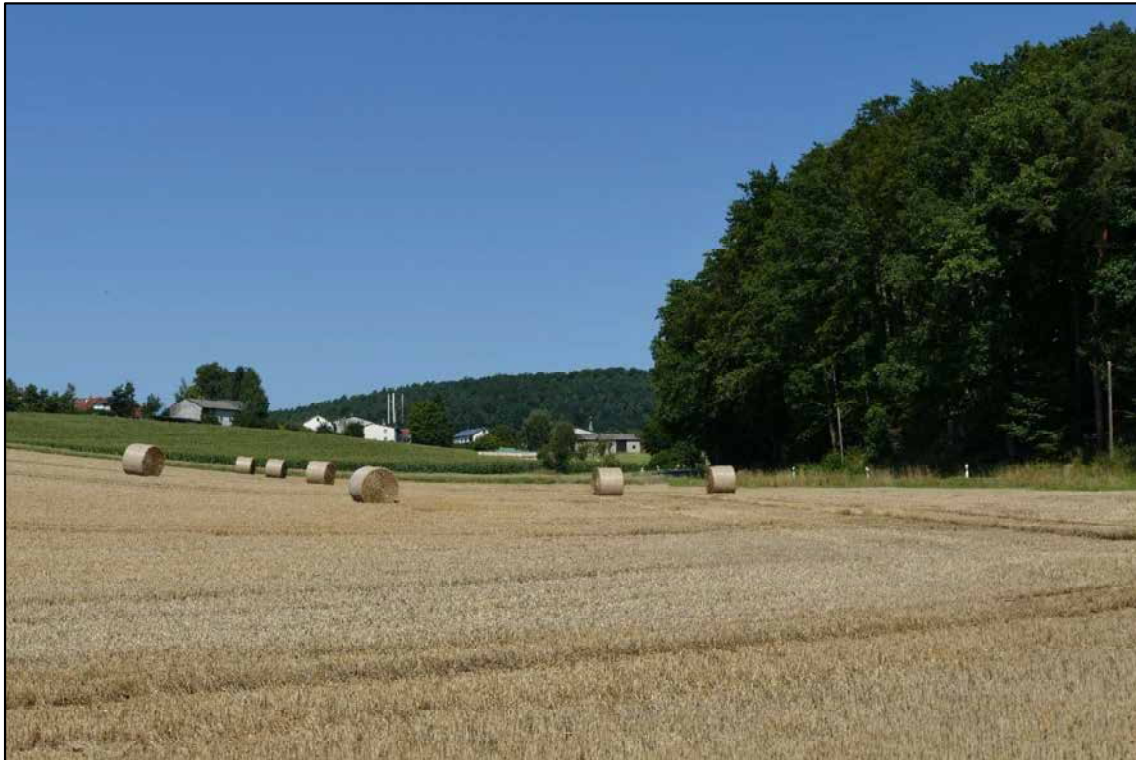
**Abbildung 5: Kirche Lischeid, Ansicht von Südosten**

In Lischeid existiert kein geeigneter Betrachtungspunkt, um die geplanten WEA in einer gedachten Linie mit der Pfarrkirche zu betrachten. Wie Abbildung 5 beispielhaft zeigt ist die Kirchturmspitze aus südöstlicher Richtung stark eingeschränkt sichtbar; die geplanten WEA befinden sich außerhalb des menschlichen Blickfeldes (vgl. Abbildung 6).

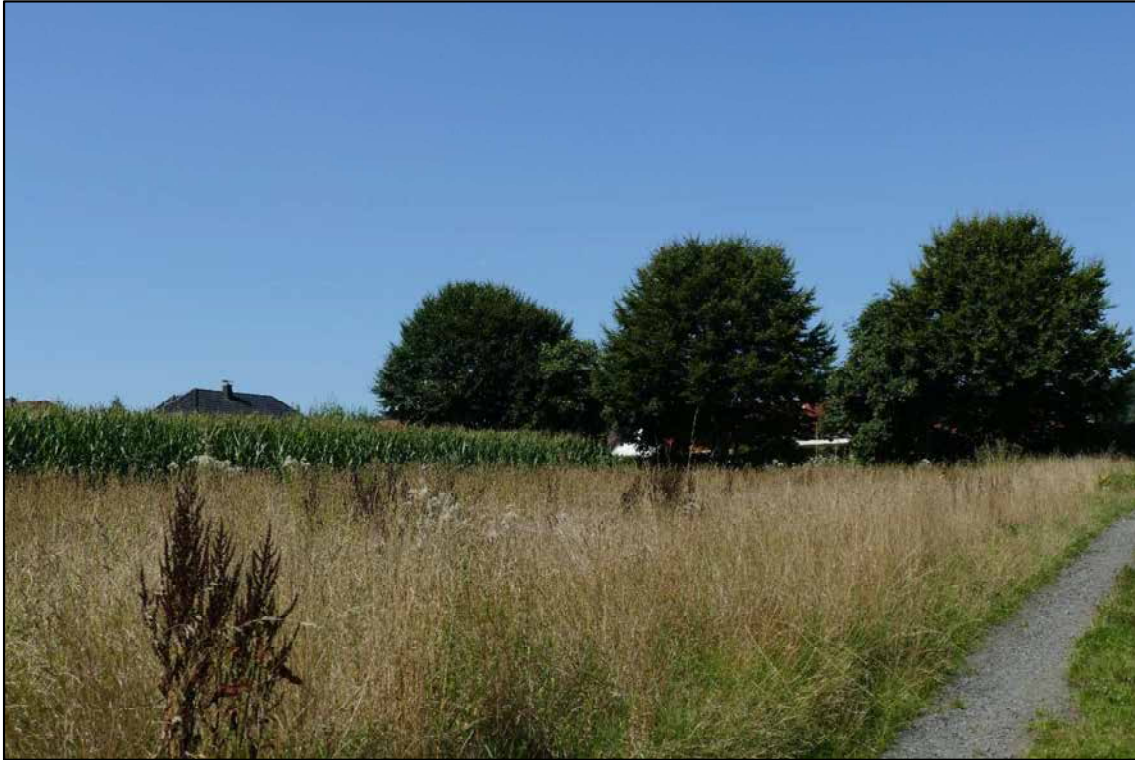
**Abbildung 7: Lischeid, Ansicht von Osten**

Eine Ansicht der Kirche aus östlicher Richtung ist weder in der straßenräumlichen Ansicht noch in der Außenansicht herstellbar, da die Kirche durch die Topographie, Bebauung oder Vegetation verdeckt wird, wie Abbildung 7 repräsentativ zeigt.

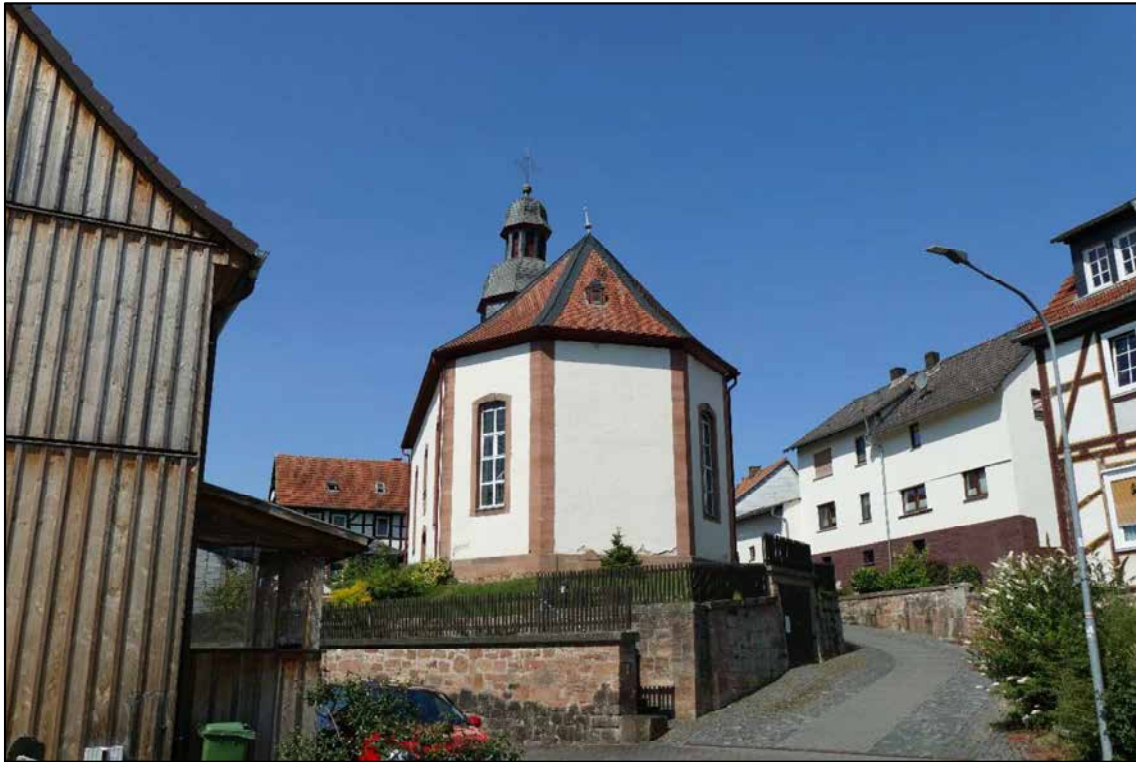
**Abbildung 8: Kirche Josbach, Nahansicht**

Die Kirche in Josbach ist im Vergleich zur übrigen Ortsbebauung relativ klein (vgl. Abbildung 8) und ist in der weiteren Außenansicht aus südlicher, südöstlicher und östlicher Richtung nicht erfassbar. Entlang der Lischeider Straße (B3) sowie der Alten Heerstraße besteht ebenfalls keine Sichtbeziehung zur Kirche.

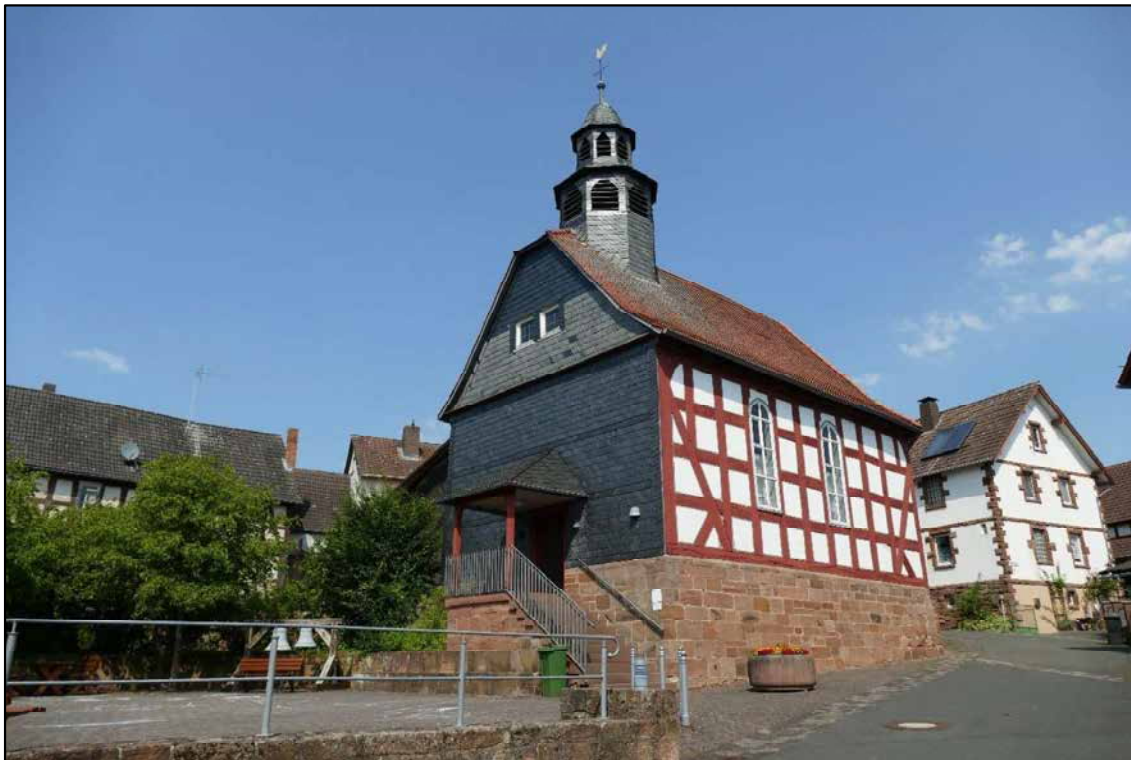
**Abbildung 9: Dorfkirche Ernsthausen, Nahansicht**

Wie Abbildung 9 und Abbildung 10 zeigen, beschränkt sich die Wahrnehmbarkeit der Dorfkirche auf die Ansicht im Nahbereich. In Richtung der geplanten WEA lässt sich keine relevante Sichtbeziehung herstellen. Lediglich die Turmspitze der Kirche ist zwischen der übrigen Bebauung zu erahnen (roter Pfeil).

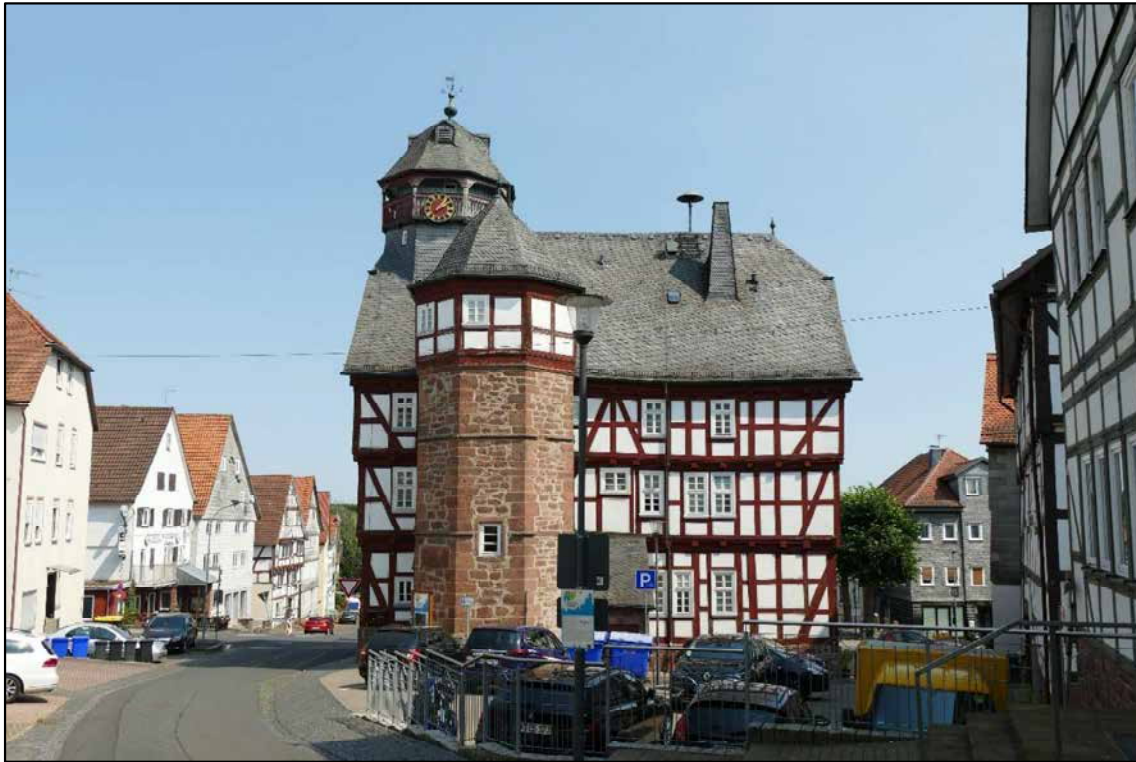
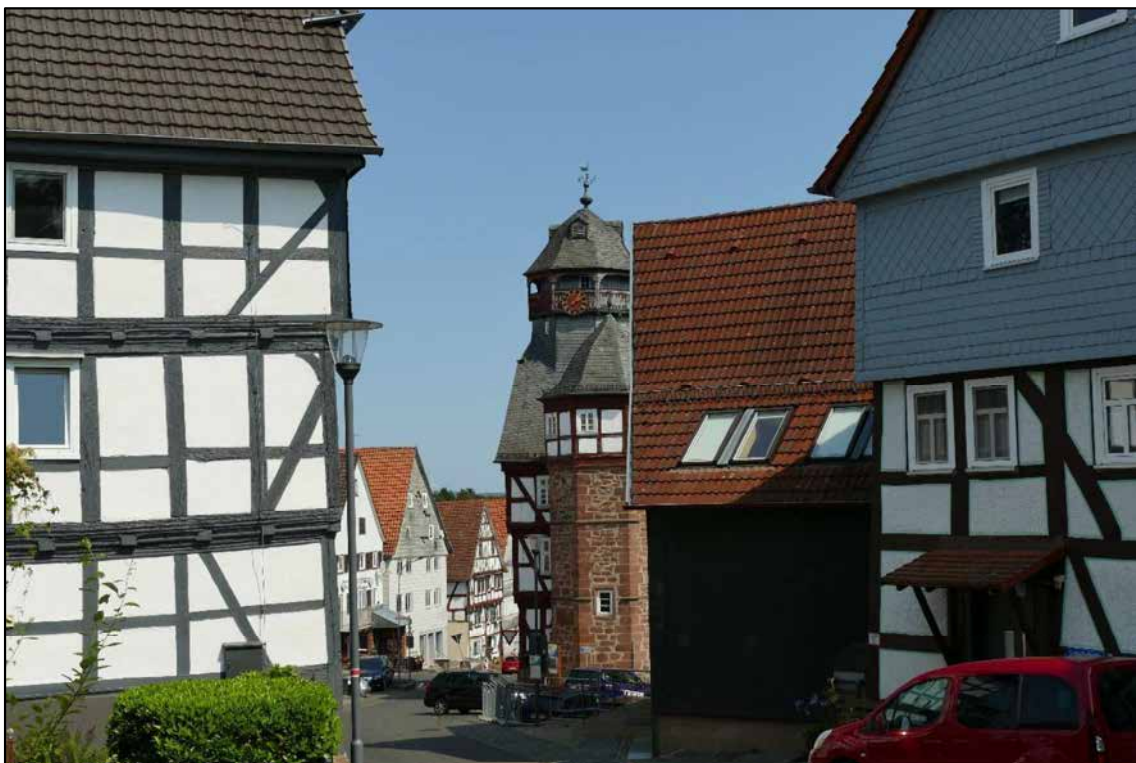
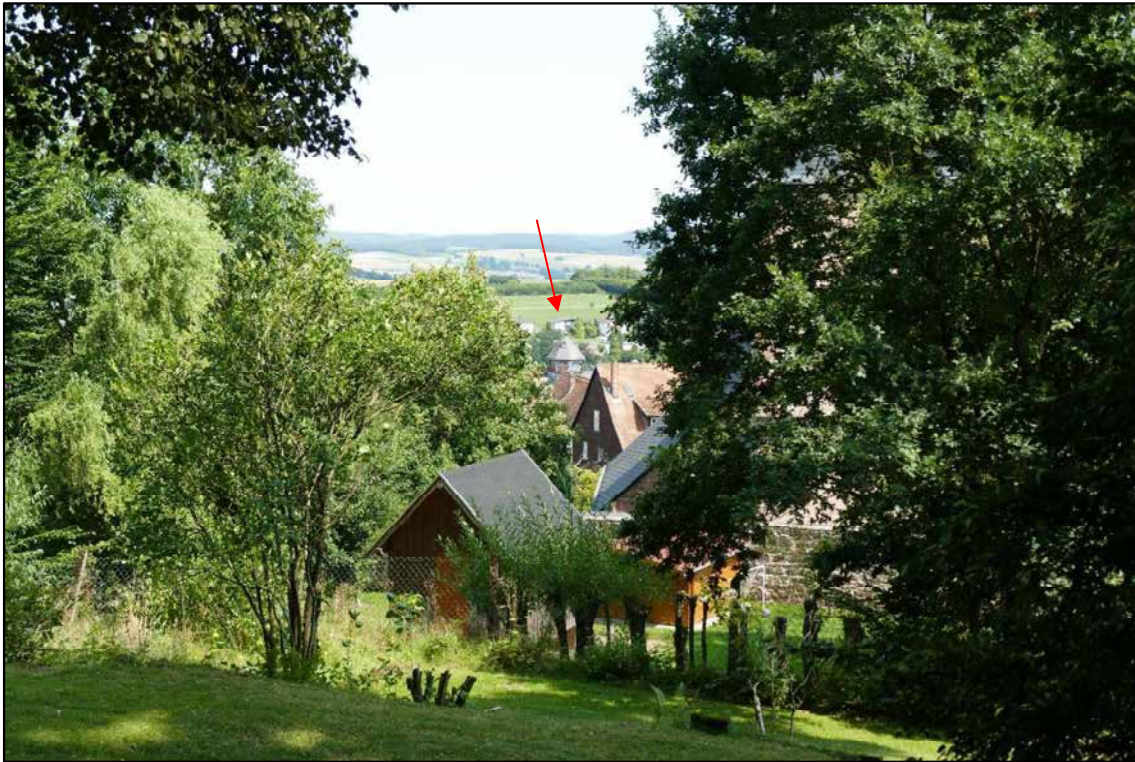
**Abbildung 11: Rathaus Rauschenberg, Nahansicht**

**Abbildung 12: Rathaus Rauschenberg, Ansicht entlang der Schlosstraße von Südwesten**

**Abbildung 13: Rathaus Rauschenberg, Ansicht von Südwesten**

Wie Abbildung 11 und Abbildung 12 zeigen, ist das Rathaus in der Nahansicht, bzw. in der straßenräumlichen Ansicht entlang der Schloßstraße erfassbar. Aus südwestlicher Richtung, in Richtung der geplanten WEA, besteht hingegen keine relevante Sichtbeziehung (vgl. Abbildung 13). Es ist lediglich die Turmspitze des Rathauses zu erahnen (roter Pfeil). Die Vegetation sowie die Bebauung verdecken das Rathaus größtenteils.

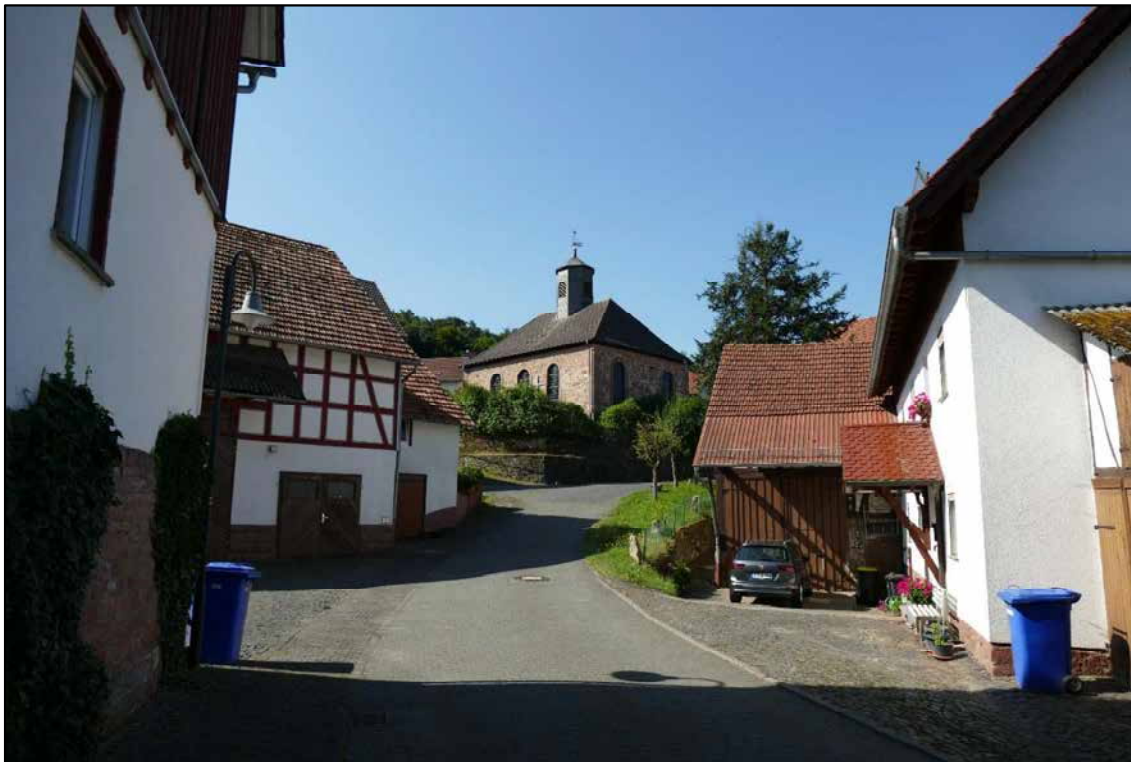
**Abbildung 16: Ev. Kirche Heimbach, straßenräumliche Ansicht entlang des Burgwegs**

Die Kirche in Heimbach entfaltet aufgrund ihrer geringen Größe sowie des wenig markanten Turms lediglich im Nahbereich eine Raumwirkung. Wie Abbildung 16 und Abbildung 17 zeigen, ist die Kirche im Nahbereich visuell erfassbar, jedoch ist keine über das Denkmal hinausgehende Raumwirkung feststellbar.

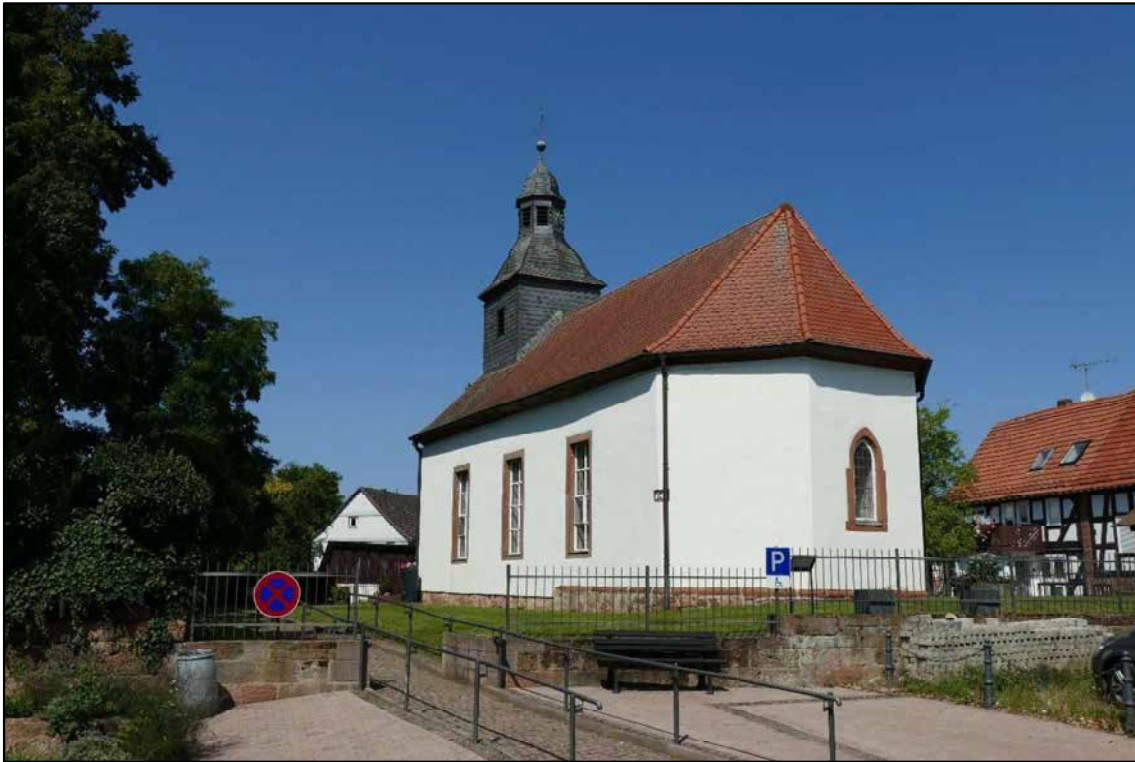
**Abbildung 18: Ev. Kirche Hatzbach, Nahansicht**

Die Kirche in Hatzbach befindet sich am südwestlichen Ortsrand Hatzbachs. Ähnlich wie die Kirche in Josbach lässt sie sich nur im Nahbereich visuell erfassen (vgl. Abbildung 18). Zwar ist eine Sichtbeziehung von außen in Richtung der WEA grundsätzlich herstellbar, jedoch besteht aufgrund der Positionierung am Ortsrand sowie der geringen Größe keine über das Denkmal hinausgehende Raumwirkung.

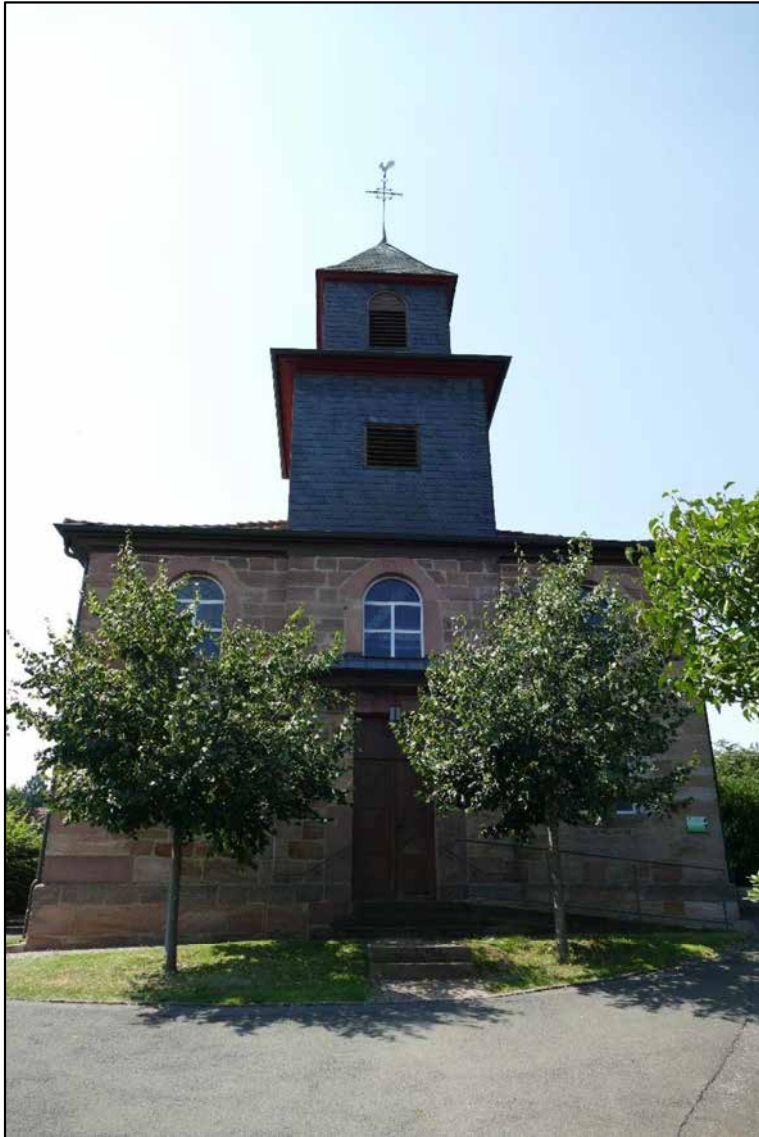
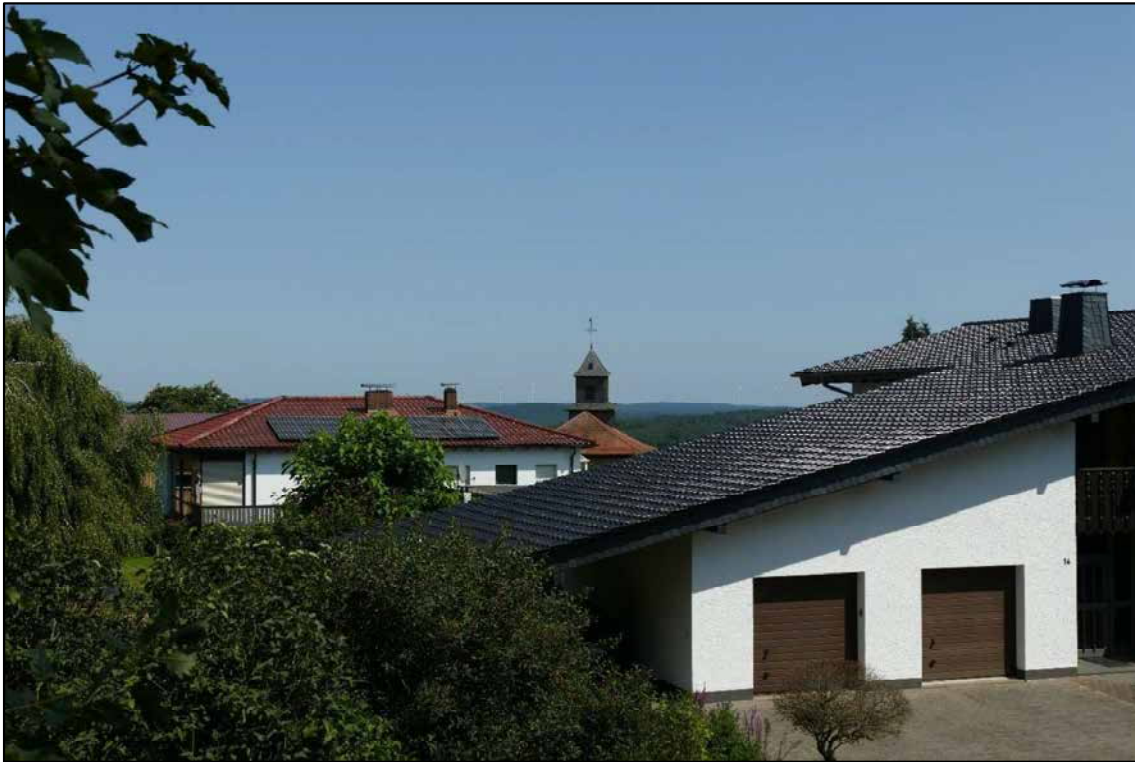
**Abbildung 19: Kirche Burgholz, Nahansicht**

**Abbildung 20: Kirche Burgholz, Ansicht von Südwesten**

Auch die Kirche in Burgholz entfaltet lediglich im Nahbereich eine Raumwirkung. Wie Abbildung 19 und Abbildung 20 zeigen, ist die Kirche im Nahbereich visuell erfassbar, jedoch ist keine über das Denkmal hinausgehende Raumwirkung feststellbar.

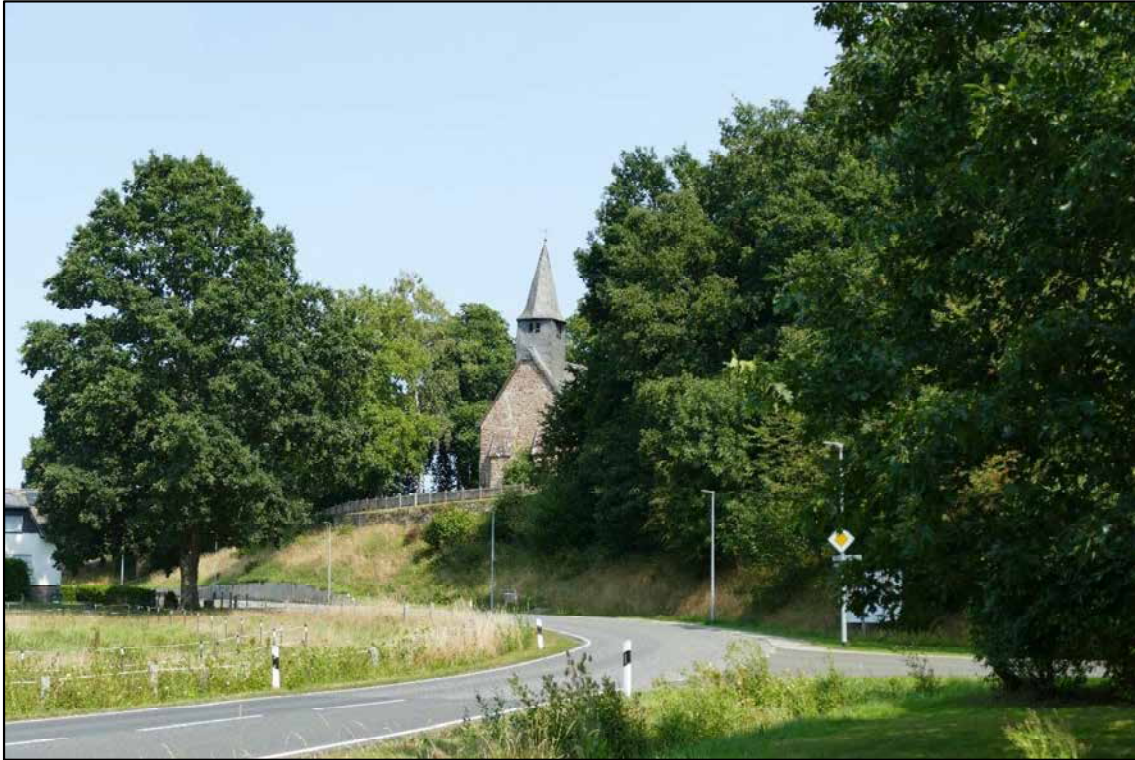
**Abbildung 21: Elisabethkirche Ernsthausen, Ansicht von Südwesten**

Die Elisabethkirche in Ernsthausen weist eine straßenräumliche Wirkung entlang der Hauptstraße/Abzweigung von der L3073 auf, die jedoch lediglich auf einem 50 m langen Straßenabschnitt wahrnehmbar ist (vgl. Abbildung 21). Von weiteren Sichtpunkten wird die Wahrnehmbarkeit der Kirche erheblich durch die Vegetation im Nahbereich eingeschränkt.

Aufgrund der eingeschränkten Wahrnehmbarkeit sowie der geringen Größe der Kirche, ist davon auszugehen, dass keine Raumwirkung über das Denkmal hinaus besteht.

Nr.	Ort, Denkmal	Gruppe	Begründung
03	Heimbach, Filialkirche	-	Keine wahrnehmbare Raumwirkung bzw. Ortswirkung mit der Sicht von außen über das Denkmal hinaus (vgl. Abbildung 16 und Abbildung 17).
07	Wolferode, ev. Kirche	C	Raumwirkung der Kirche ist mit Blick auf den Ort/hist. Ortskern wahrnehmbar. Eine gewisse Raumwirkung besteht
08	Hatzbach, ev. Kirche	-	Keine wahrnehmbare Raumwirkung bzw. Ortswirkung mit der Sicht von außen über das Denkmal hinaus (vgl. Abbildung 18).
09	Emsdorf, kath. Kirche	C	Raumwirkung der Kirche ist mit Blick auf den Ort/hist. Ortskern wahrnehmbar. Eine gewisse Raumwirkung besteht.
10	Burgholz, Kirche	-	Keine wahrnehmbare Raumwirkung bzw. Ortswirkung mit der Sicht von außen über das Denkmal hinaus (vgl. Abbildung 19 und Abbildung 20).
12	Ernsthausen, Elisabethkirche	-	Aufgrund der geringen Größe sowie eingeschränkten Wahrnehmbarkeit, besteht keine wahrnehmbare Raumwirkung bzw. Ortswirkung mit der Sicht von außen über das Denkmal hinaus (vgl. Abbildung 21).

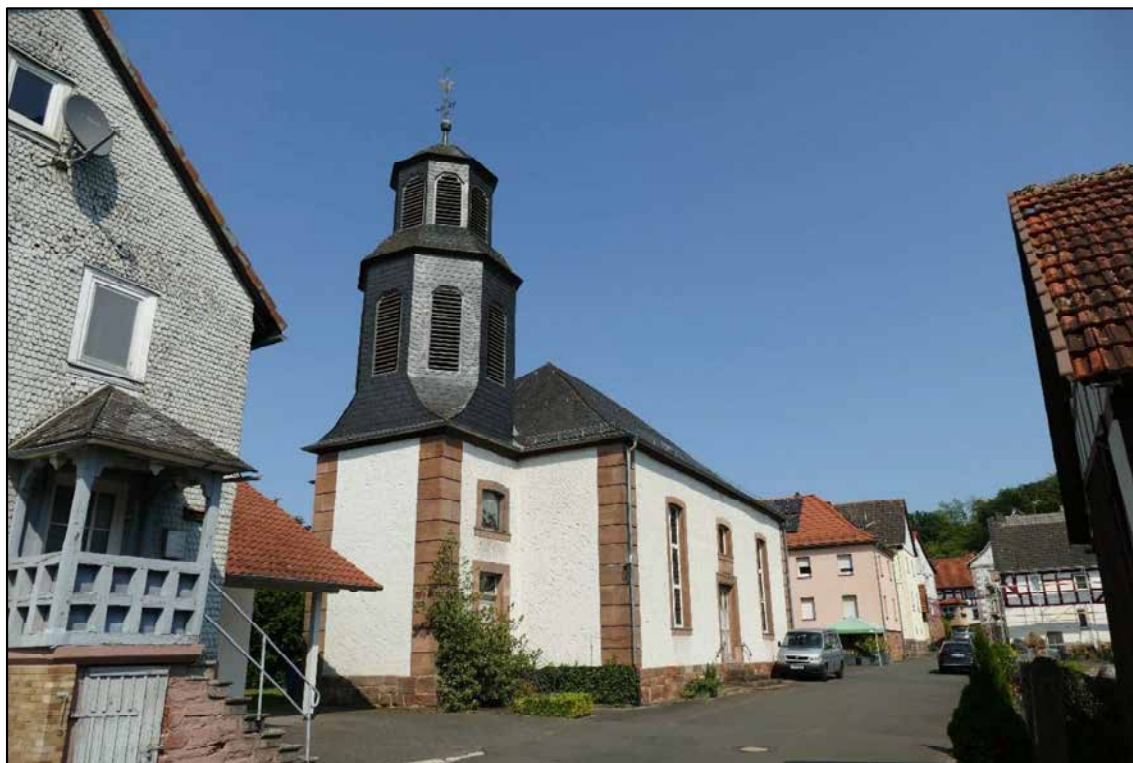
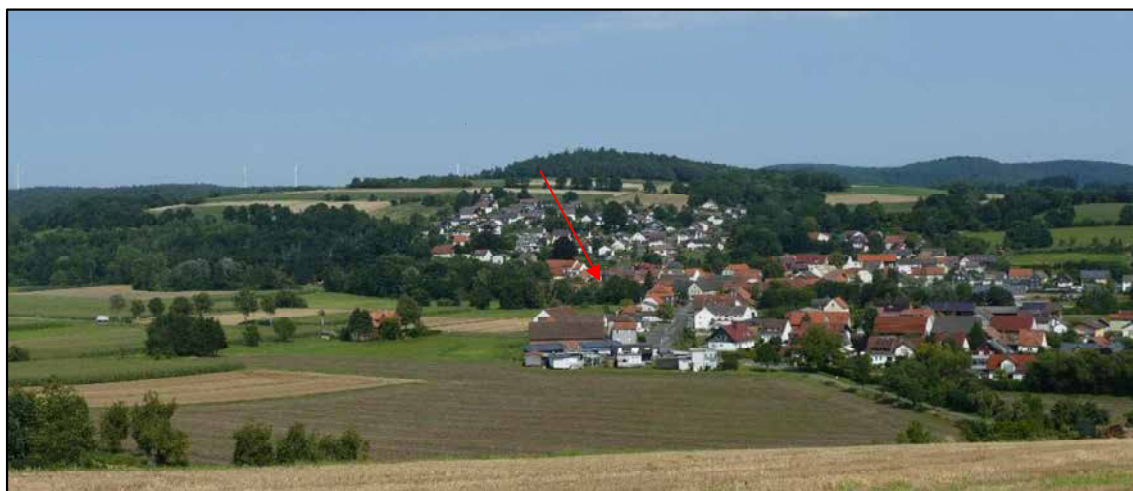
**Abbildung 22: Kirche Halsdorf, Nahansicht**

**Abbildung 23: Halsdorf, Ansicht von Westsüdwesten**

Die Raumwirkung der Kirche in Halsdorf beschränkt sich auf den Nahbereich. Wie Abbildung 22 und Abbildung 23 zeigen, ist die Kirche auch in der Ansicht von außen erfassbar, jedoch nur eingeschränkt von der übrigen Ortsbebauung zu unterscheiden. Es ist daher keine über das Denkmal hinausgehende Raumwirkung feststellbar.

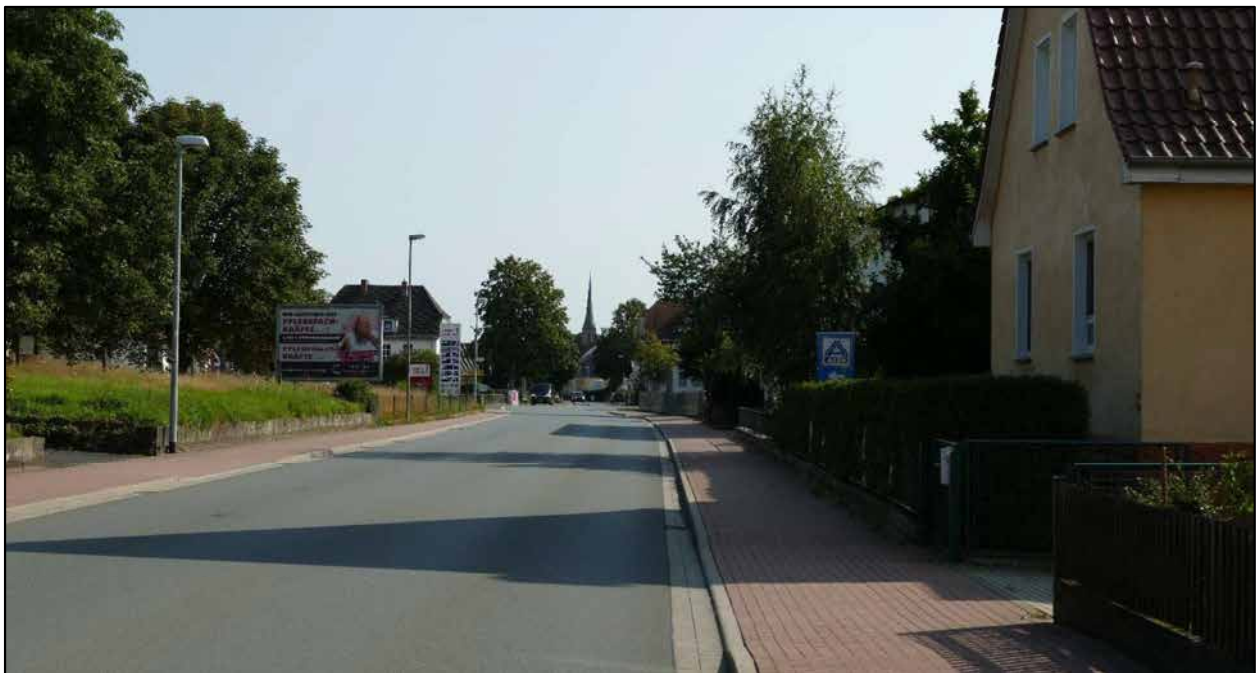
Abbildung 25: Ev. Kirche Gemüden, Ansicht entlang der Grüsener Straße von Norden

Wie Abbildung 25 repräsentativ zeigt, ist die Kirche entlang der Ortsdurchfahrt (L3073) in ihrer Wirkung auf den Ort deutlich wahrnehmbar. Auch in der Denkmalbeschreibung zum alten Ortskern wird diese wichtige Nord-Süd-Verbindung thematisiert: „Der in Nord-Süd-Richtung verlaufende Steinweg, der ehemals durch die beiden Tore die Stadt erschloss, stellt auch noch in heutiger Zeit die Hauptverkehrsachse dar. Es handelt sich jedoch schon um einen älteren Talweg aus dem 12. oder 13. Jahrhundert, der bereits in Zeiten vor der Stadtgründung genutzt wurde.“<sup>25</sup>

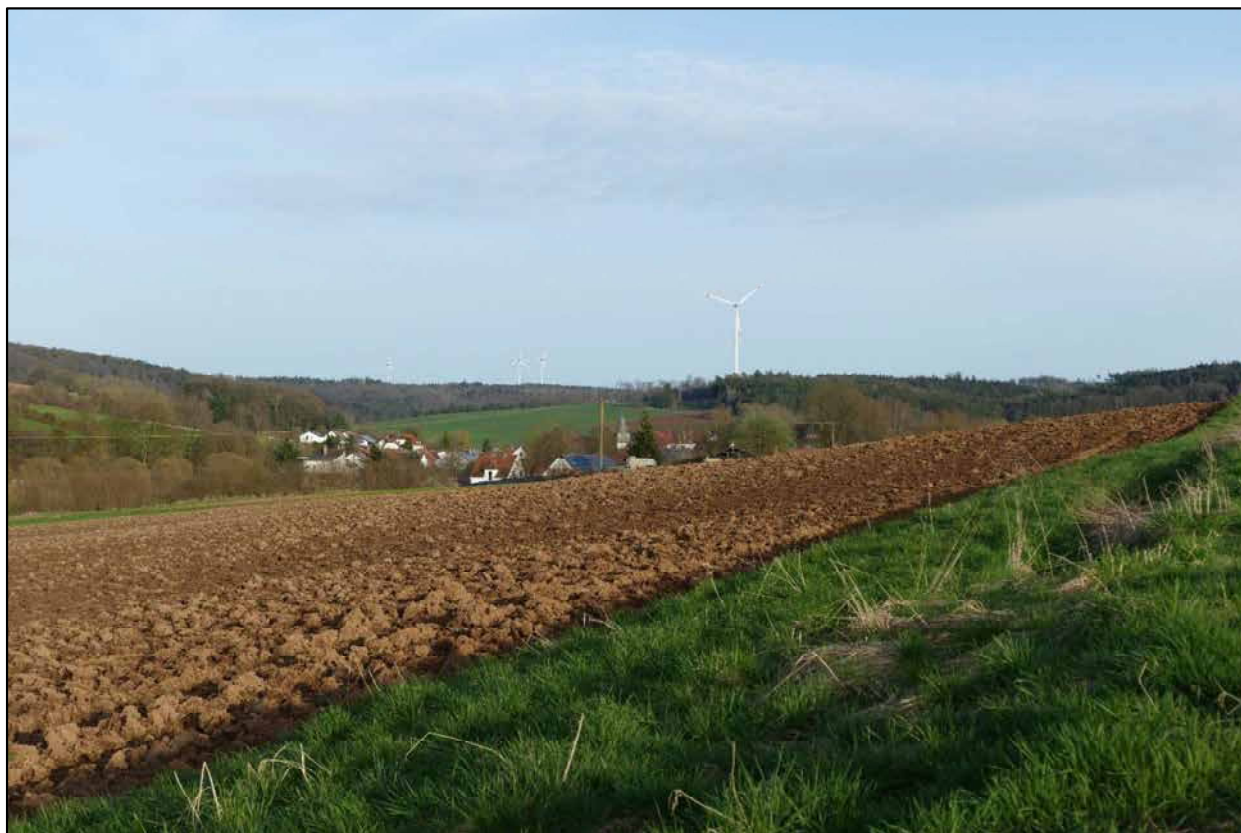
**Abbildung 30: Schiffelbach, Ansicht von Nordwesten**

Wie die Abbildung 30 zeigt, besteht von außen betrachtet aufgrund der relativen Tallage des Ortes Schiffelbach lediglich eine eingeschränkte Sichtbeziehung zur Kirche.

Aus der Denkmalbeschreibung zur Kirche in Schiffelbach lässt sich keine besondere über den Ort hinausgehende Raumwirkung ableiten. Ein weitergehender Umgebungsschutz über den alten Ortskern bzw. den Ort hinaus, ist der Beschreibung nicht zu entnehmen, wie Abbildung 30 exemplarisch zeigt. Auch nach den Eindrücken der Standortbesichtigung ist keine besondere Raumwirkung der Kirche feststellbar.

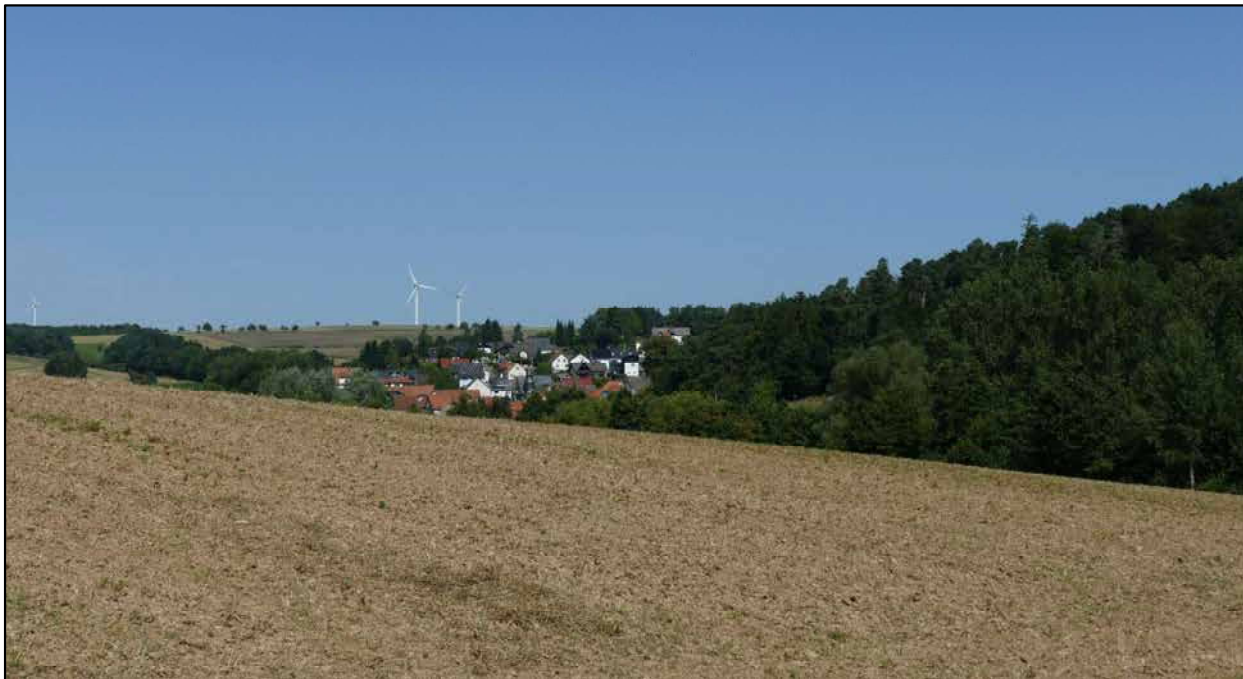
**Abbildung 33: Wolferode, Ansicht von Südosten**

Abbildung 33 zeigt die Sicht von außen auf den Ort mit der Kirche im Bildzentrum. Eine ortsbildprägende Wirkung im Sinne eines bestimmenden Elements der Ortsansicht ist von außen nur eingeschränkt wahrnehmbar. Ein weitergehender Umgebungsschutz über den Ort hinaus, ist somit weder der Beschreibung zu entnehmen noch nach den Eindrücken der Standortbesichtigung feststellbar.

Auch die Eindrücke der Standortbesichtigung bestätigen diese Wirkung der Kirche, die jedoch v.a. innerhalb des Ortes ablesbar ist. Von außen ist diese ortsbildprägende Wirkung der Kirche aufgrund der Tallage des Ortes selbst nur bedingt wahrnehmbar (vgl. repräsentativ Abbildung 33):

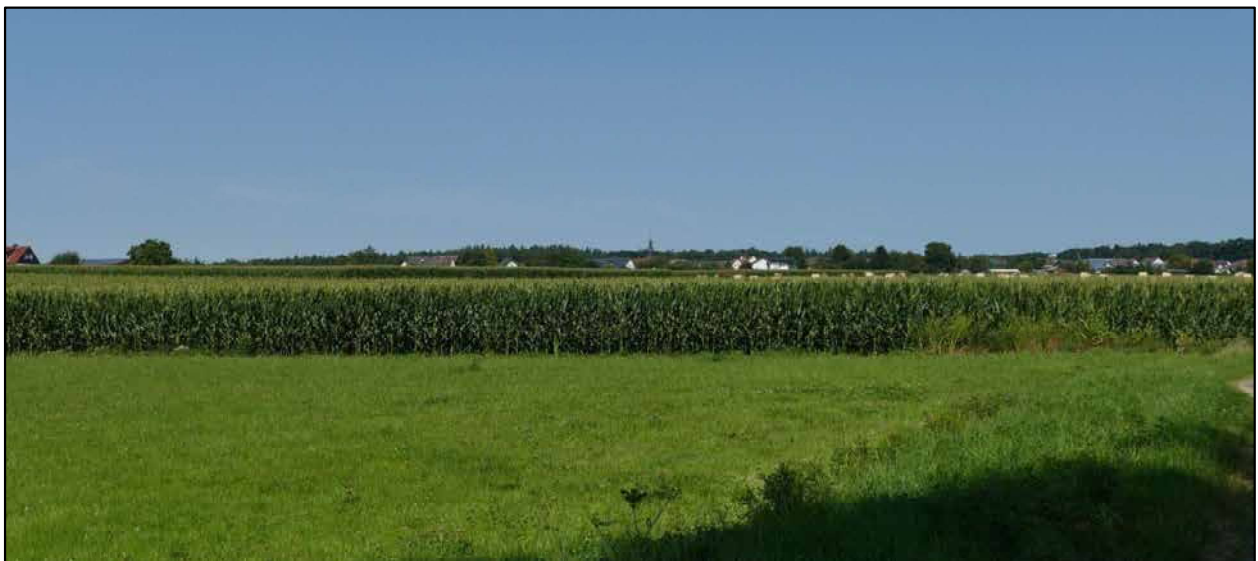
**Abbildung 36: Emsdorf, Ansicht von Südosten**

Abbildung 36 zeigt die Ansicht Emsdorfs von Südosten. Die leicht erhöhte Lage der Kirche in der Ortsmitte ist gut zu erkennen; sie strahlt jedoch keine über den Ort hinwegreichende visuelle Raumwirkung aus. Ein besonderer Schutz von Denkmaleigenschaften hinsichtlich besonderer historischer Bezüge zur Umgebung (etwa historische Sichtachsen) besteht ebenfalls nicht bzw. ist nicht ersichtlich.

Ein weitergehender Umgebungsschutz über den Ort hinaus, ist der Beschreibung nicht zu entnehmen und nach den Eindrücken der Standortbesichtigung auch nicht feststellbar (vgl. Abbildung 36):

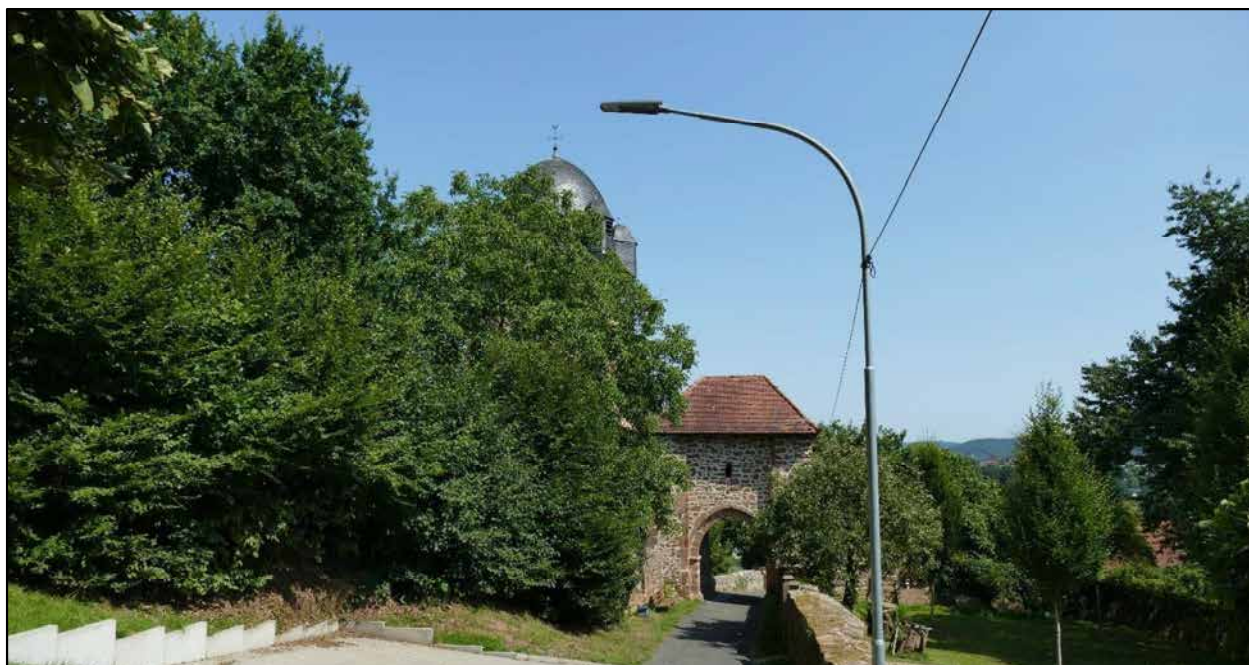
**Abbildung 42: Ev. Pfarrkirche Rauschenberg, Ansicht von Westen (Schlossstraße)**

Entlang der Schloßstraße von Westen bzw. von der erhöht liegenden Burgruine wird die Kirche durch die Vegetation verdeckt (vgl. Abbildung 42).

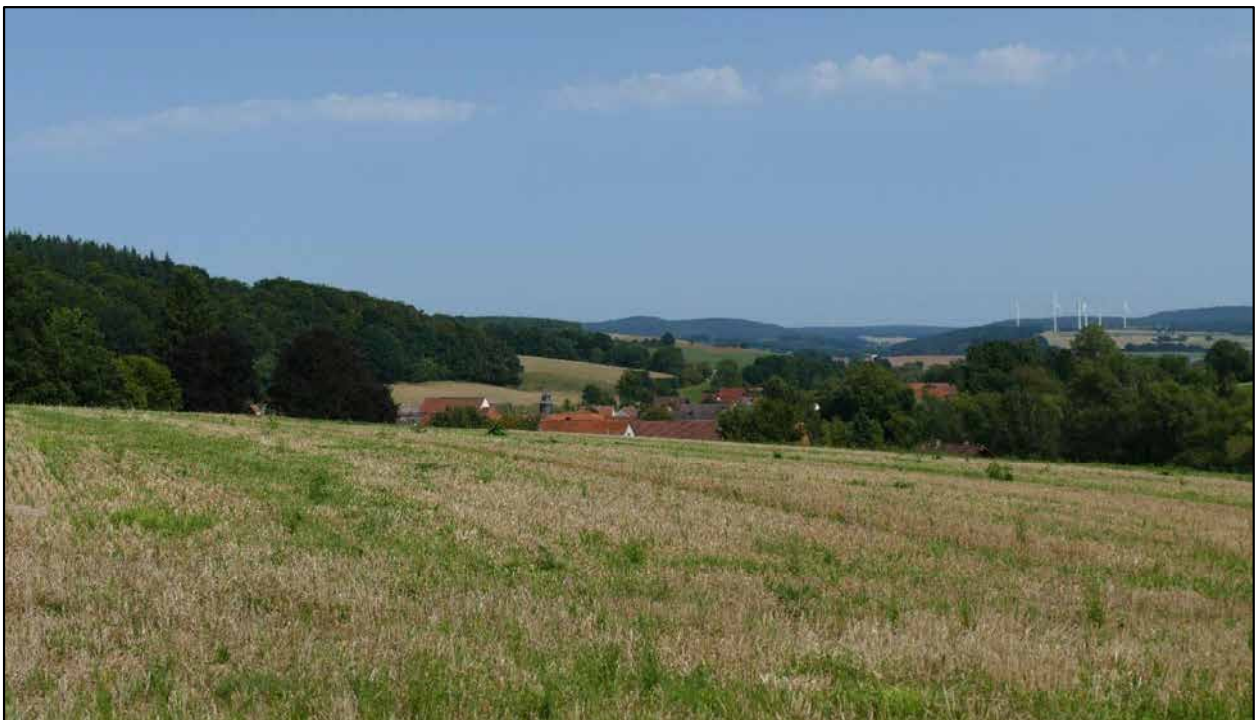
**Abbildung 45: Albshausen, Ansicht von Westen**

Aus der Denkmalbeschreibung zur Kirche lässt sich keine besondere über den Ort hinausgehende Raumwirkung ableiten. Ein weitergehender Umgebungsschutz über den alten Ortskern bzw. den Ort hinaus, ist der Beschreibung nicht zu entnehmen. Ein besonderer Schutz von Denkmaleigenschaften hinsichtlich besonderer historischer Bezüge zur Umgebung (etwa historische Sichtachsen) ist ebenfalls nicht ersichtlich. Auch nach den Eindrücken der Standortbesichtigung ist keine besondere Raumwirkung der Kirche feststellbar, wie Abbildung 45 exemplarisch zeigt:

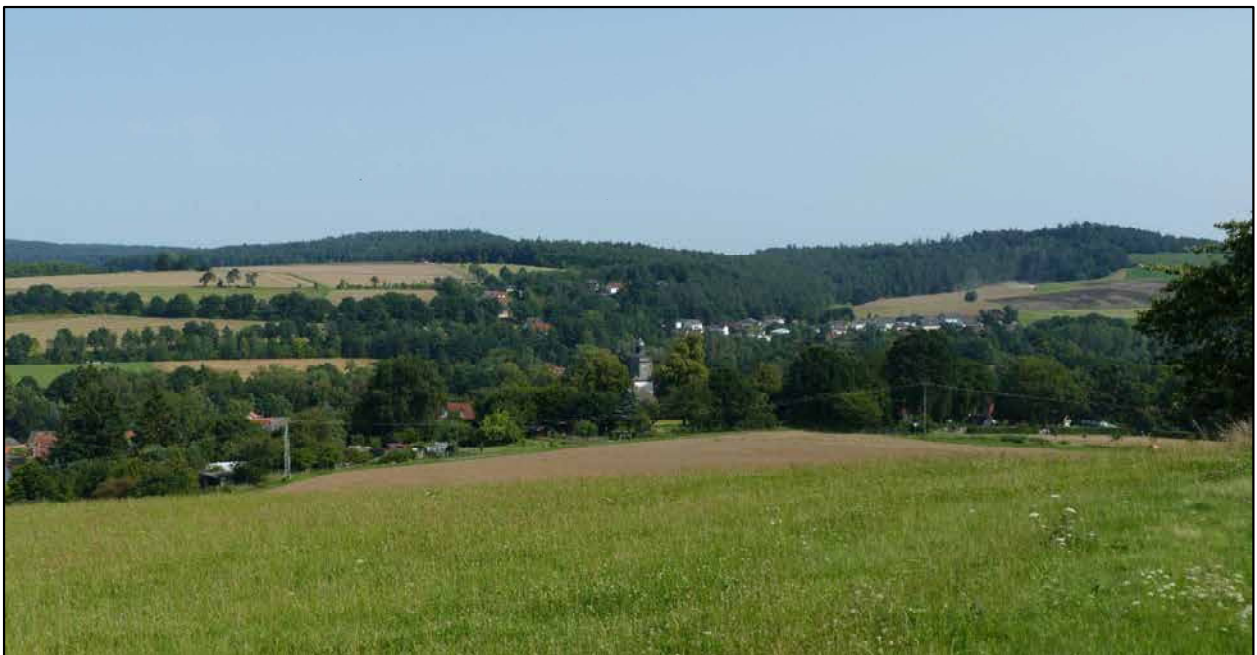
**Abbildung 48: Wohra, Ansicht von Nordwesten**

Auch die Eindrücke der Standortbesichtigung bestätigen die Ortswirkung der Kirche, die v.a. aus ihrer Positionierung am Rand sowie oberhalb des Ortes hervorgeht (vgl. repräsentativ Abbildung 48):

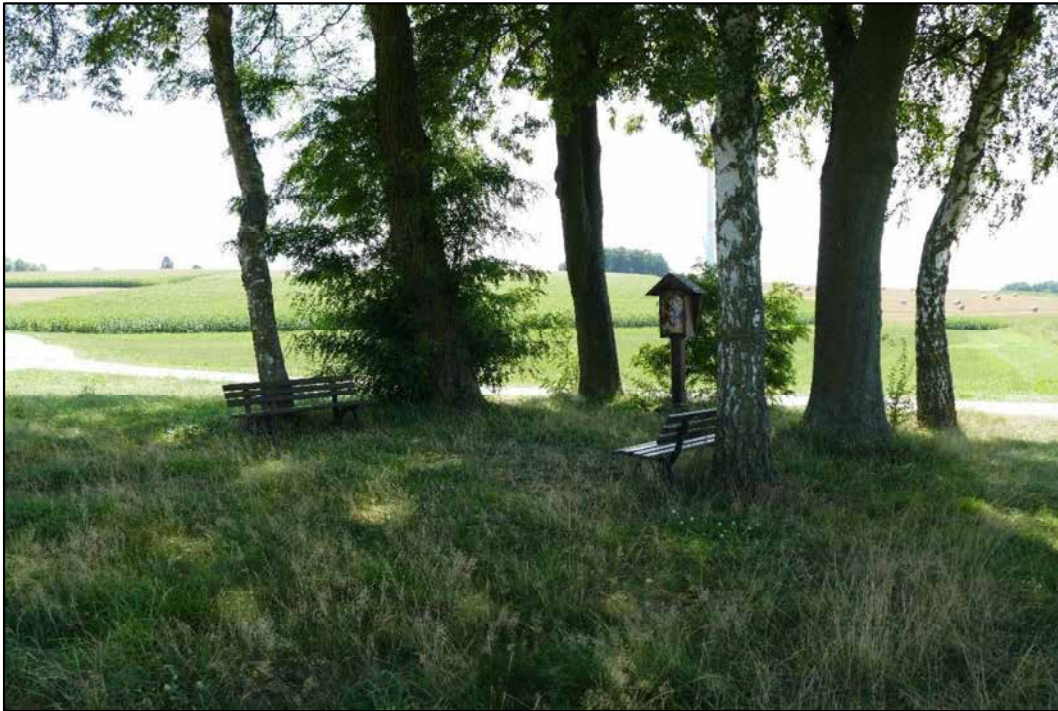
**Abbildung 55: Nahansicht des BP04**

In Emsdorf wurde der BP04 an einem Feldweg südlich des Ortes gewählt. Vom BP aus sind sowohl die geplanten WEA als auch die kath. Kirche in einer gedachten Linie sichtbar. Am BP befinden sich Sitzgelegenheiten sowie ein Wegkreuz (vgl. Abbildung 55):

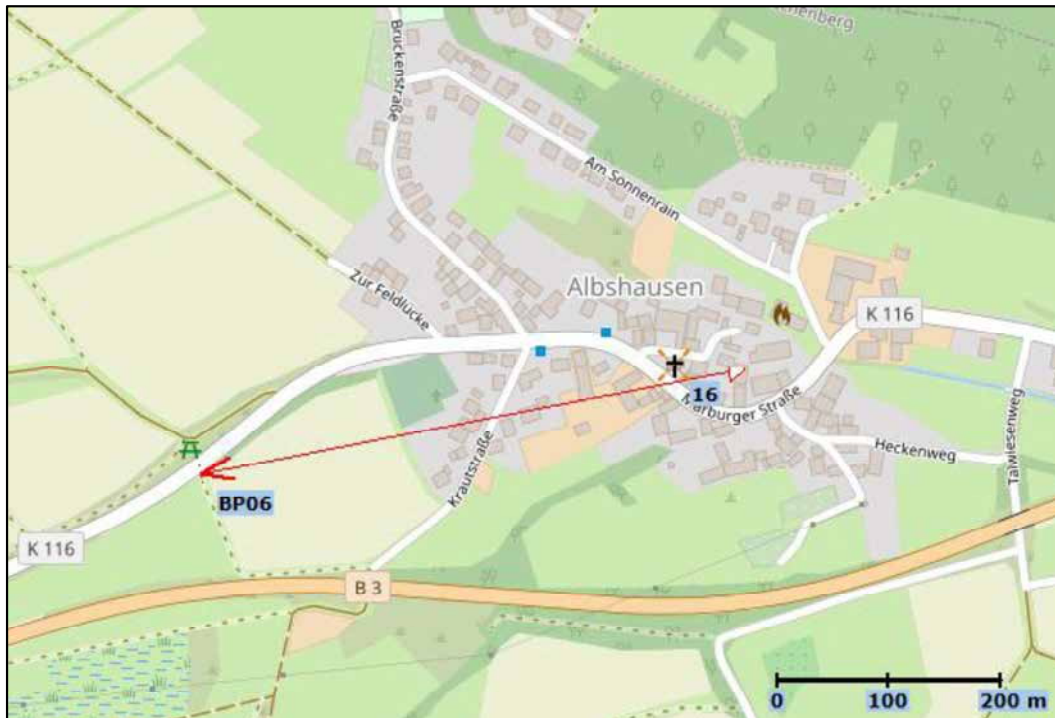
**Abbildung 57: Karte zum BP06 (© OpenStreetMap [5])**

BP06 befindet sich an der K116 im Westen Albshausens auf einem Feldweg. Die Kirche befindet sich vom BP aus betrachtet in der Bildmitte mit den geplanten WEA in der gleichen Blickrichtung. Am BP befindet sich kein Verweilplatz.
