# DENKMALPFLEGERISCHER FACHBEITRAG

## für sechs Windenergieanlagen

## Josbach | Hessen

Berichtsnummer: 25-1-3116-000-DE

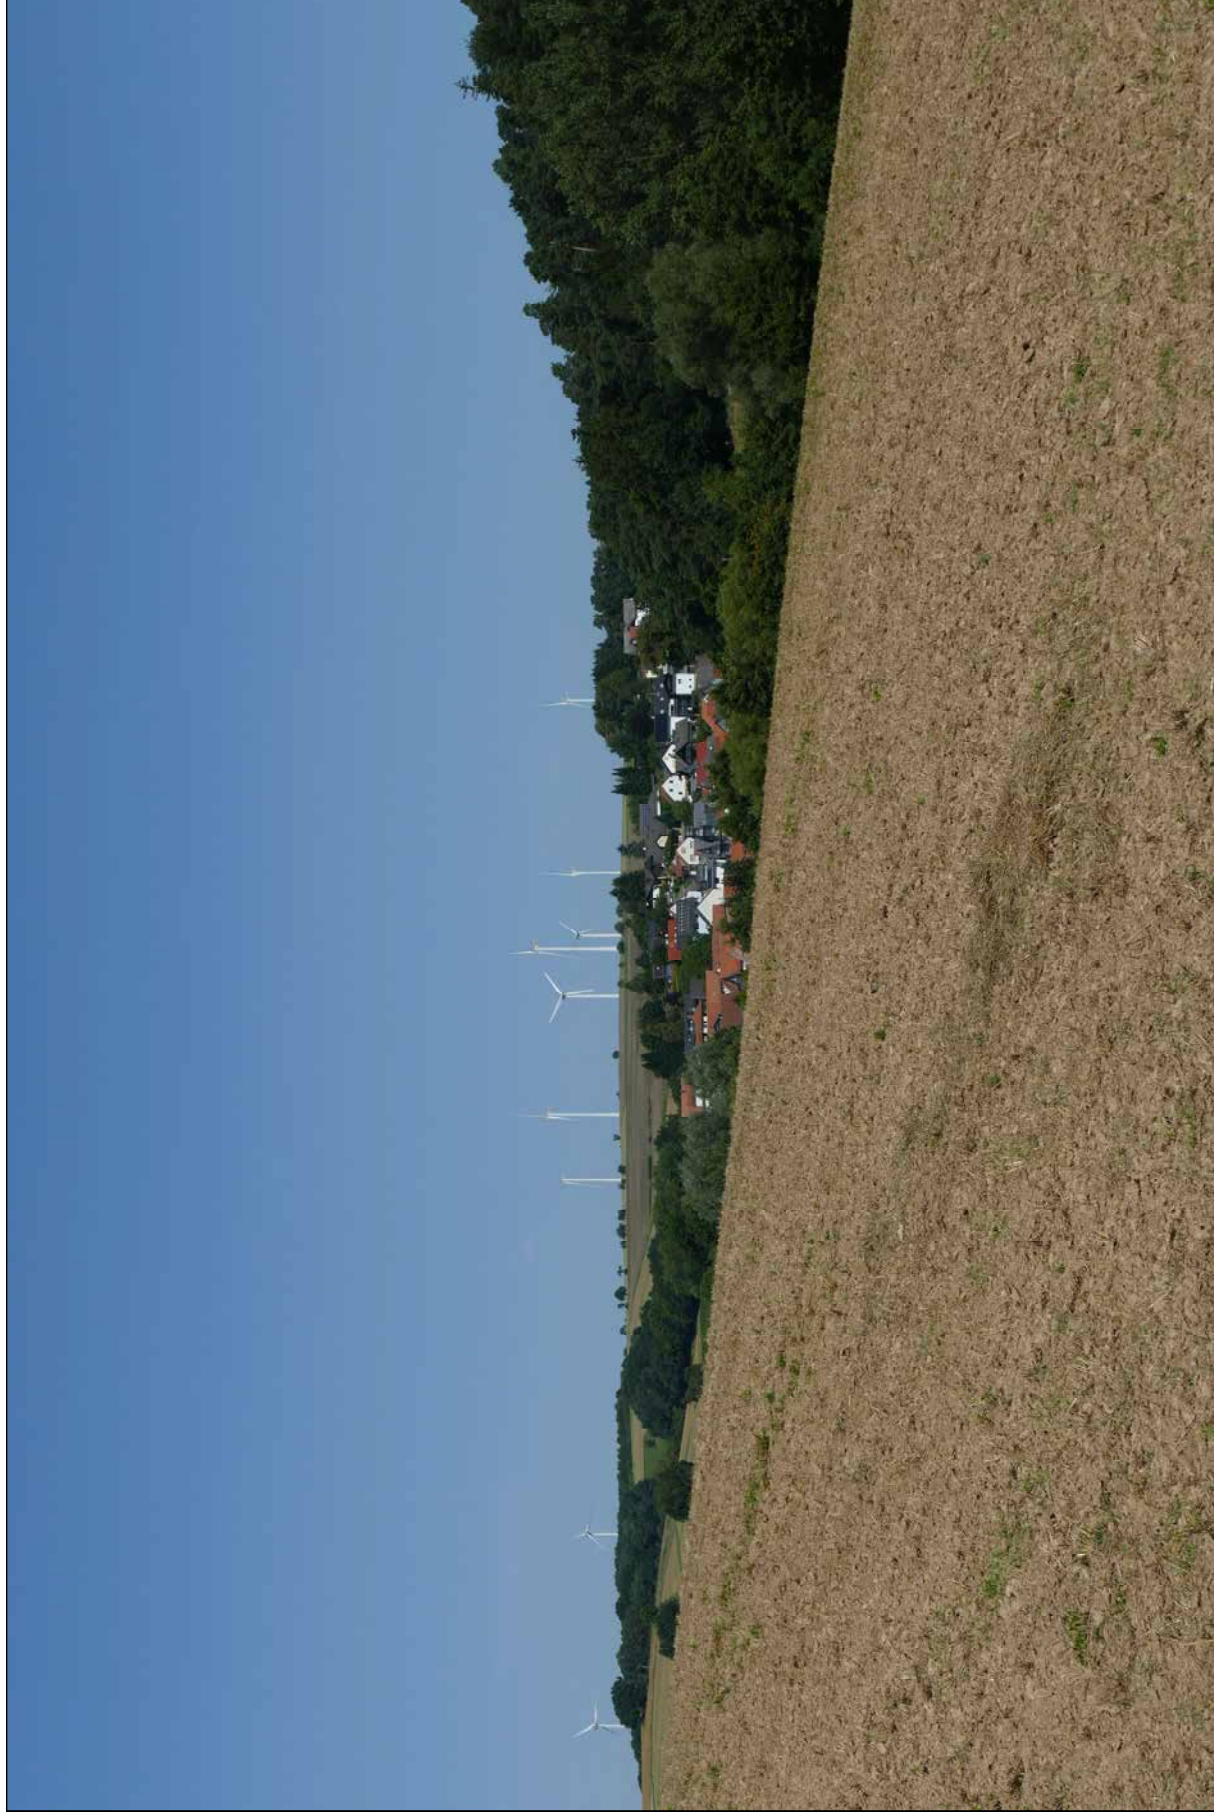
**BP03 - Wolferode - Visualisierung**

Empfohlener Betrachtungsabstand: 47 cm - Aufnahme: 12.08.2025, 12:19 Uhr, UTM (north)-ETRS89 Zone: 32 Ost, 499.282 Nord, UTM (north)-ETRS89 Zone: 32 Ost, 499.282 Nord, Brennweite: 49 mm, Windrichtung: 247°, Ausrichtung des Fotos: 344°

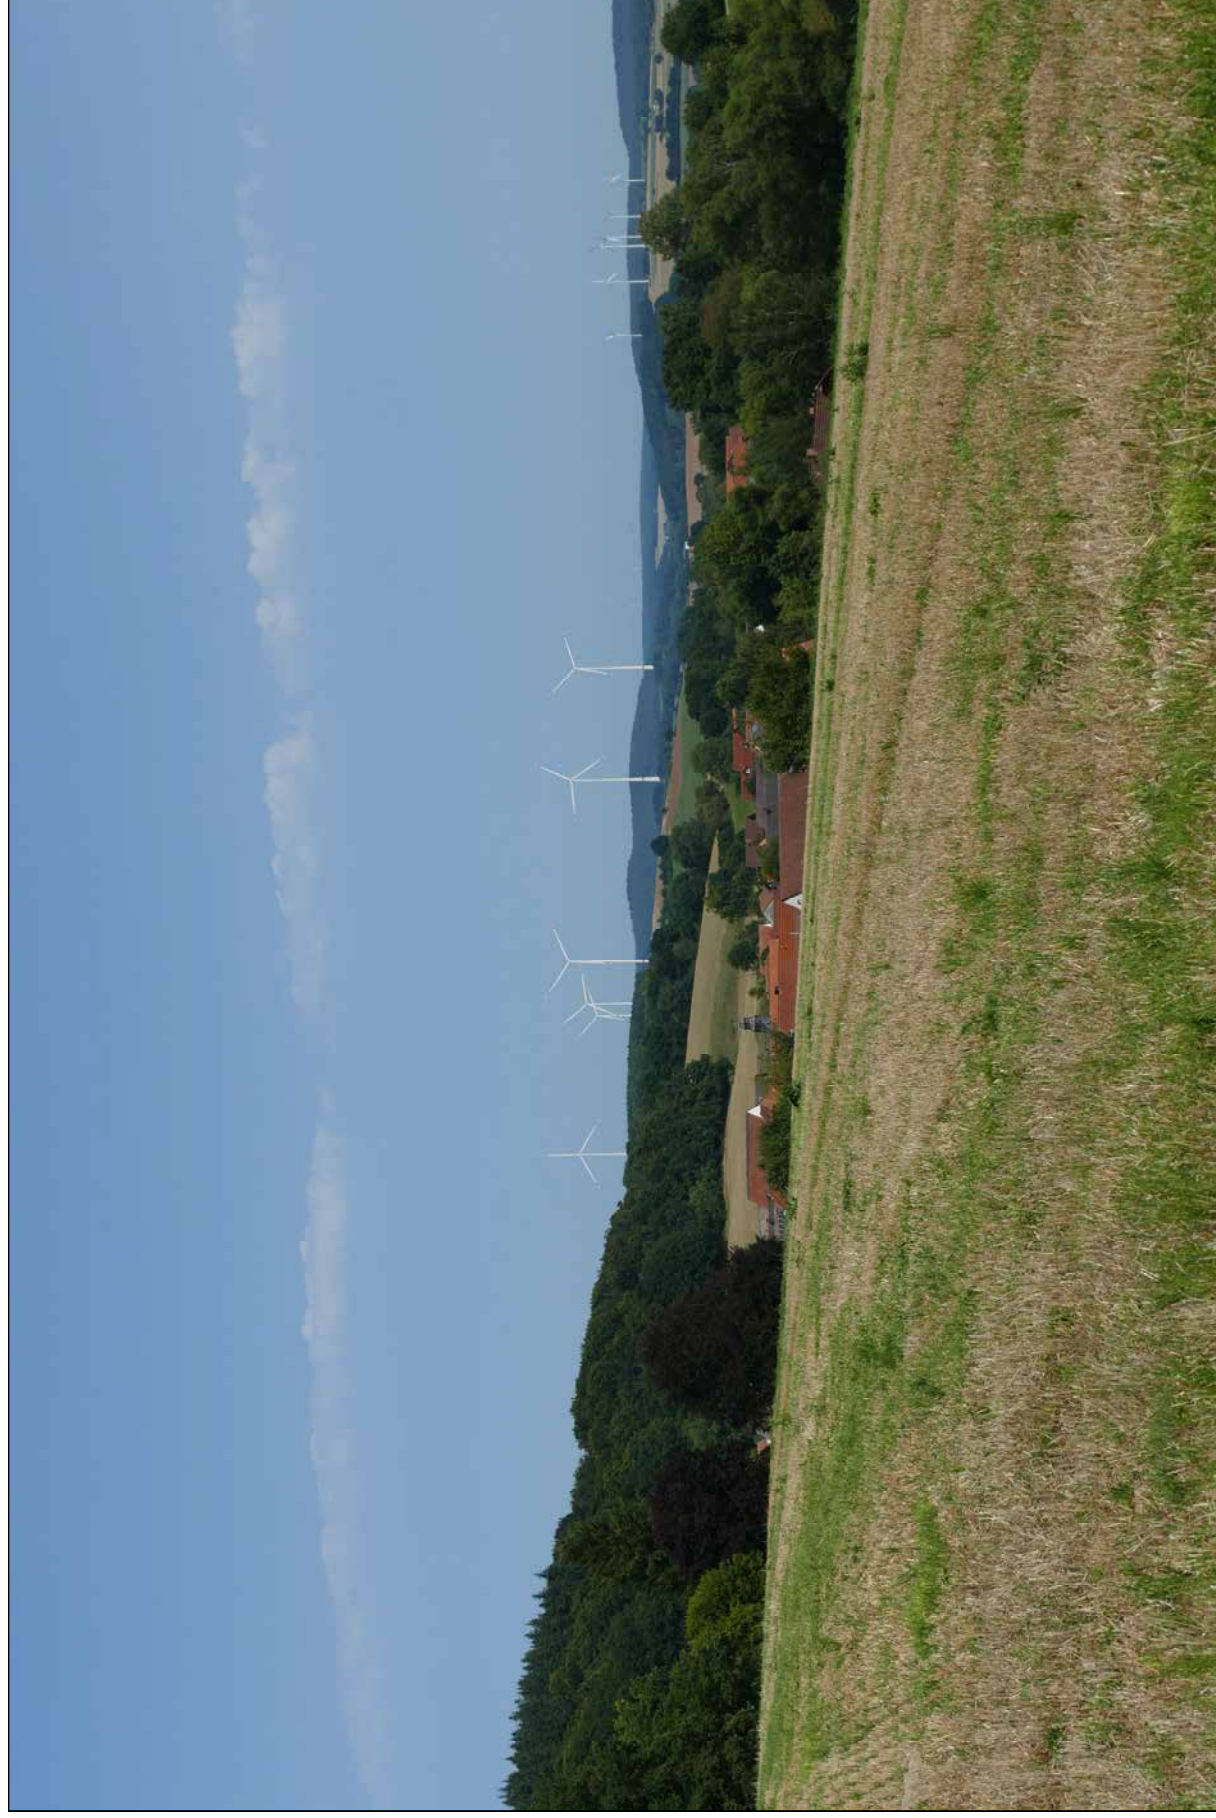
**BP06 - Albshausen - Visualisierung**

Empfohlener Betrachtungsabstand: 46 cm - Aufnahme: 12.08.2025, 15:24 Uhr, UTM (north)-ETRS89 Zone: 32 Ost: 493.271 Nord: 5.639.781, Brennweite: 49 mm, Windrichtung: 247°, Ausrichtung des Fotos: 79°
