**Historische Erkundung  
Ehemalige Zimmerei/Sägewerk, Fa. Bäroth, Ladengeschäft,  
Tierhaltung (v.a. Pferde)  
Friedenstraße 24, Dornburg-Frickhofen**

**Horst Schenk Projektentwicklung GmbH  
Bahnhofstraße 15  
65604 Elz**

**18422 – Runkel, den 28. September 2018**

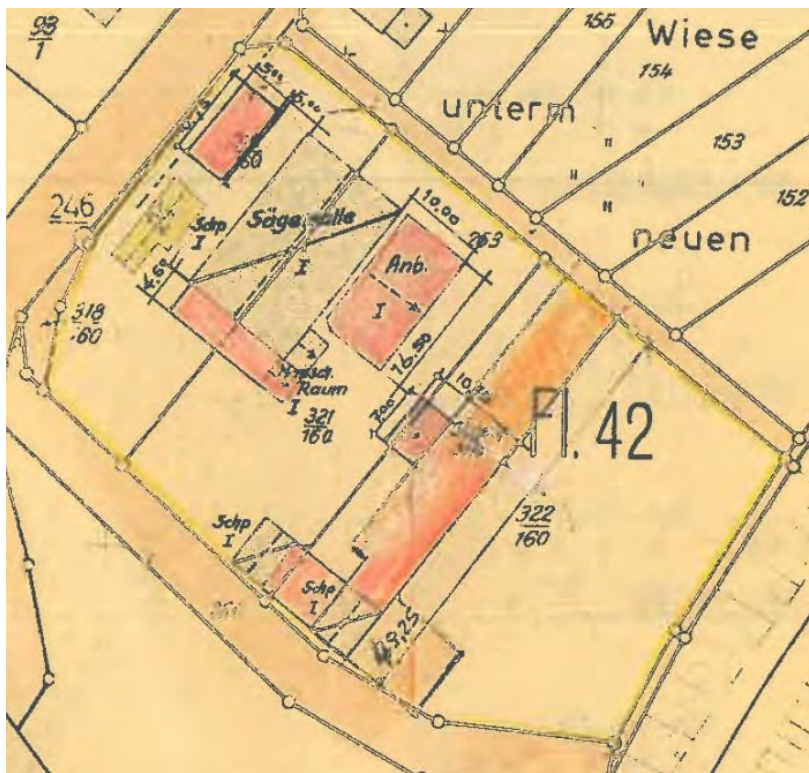
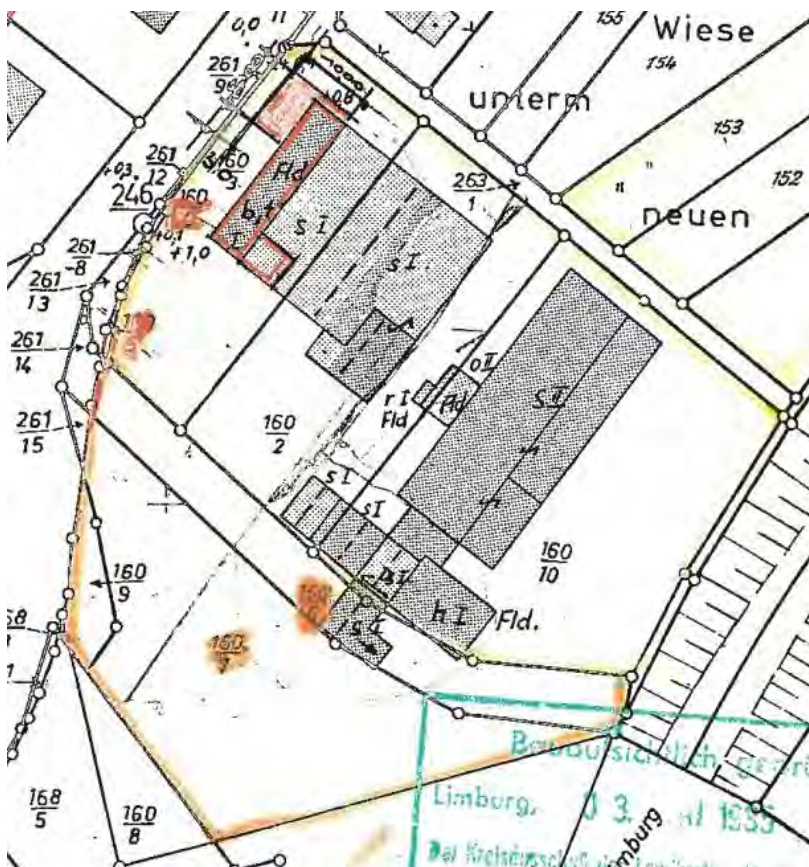
**Anlage: 2.2**

Die Bebauungspläne in Anlage 2.2 zeigen ebenso die bauliche Entwicklung der Gebäude auf. Auf dem Bebauungsplan vom Jahr 1965 sind nordwestlich neben der Sägewerkhalle zwei Umrisse (rot und gelb) zu erkennen, dessen Bedeutung unklar ist. Die Luftbilder (siehe Anlage 1.2) zeigen keine Bebauung in diesem Bereich.

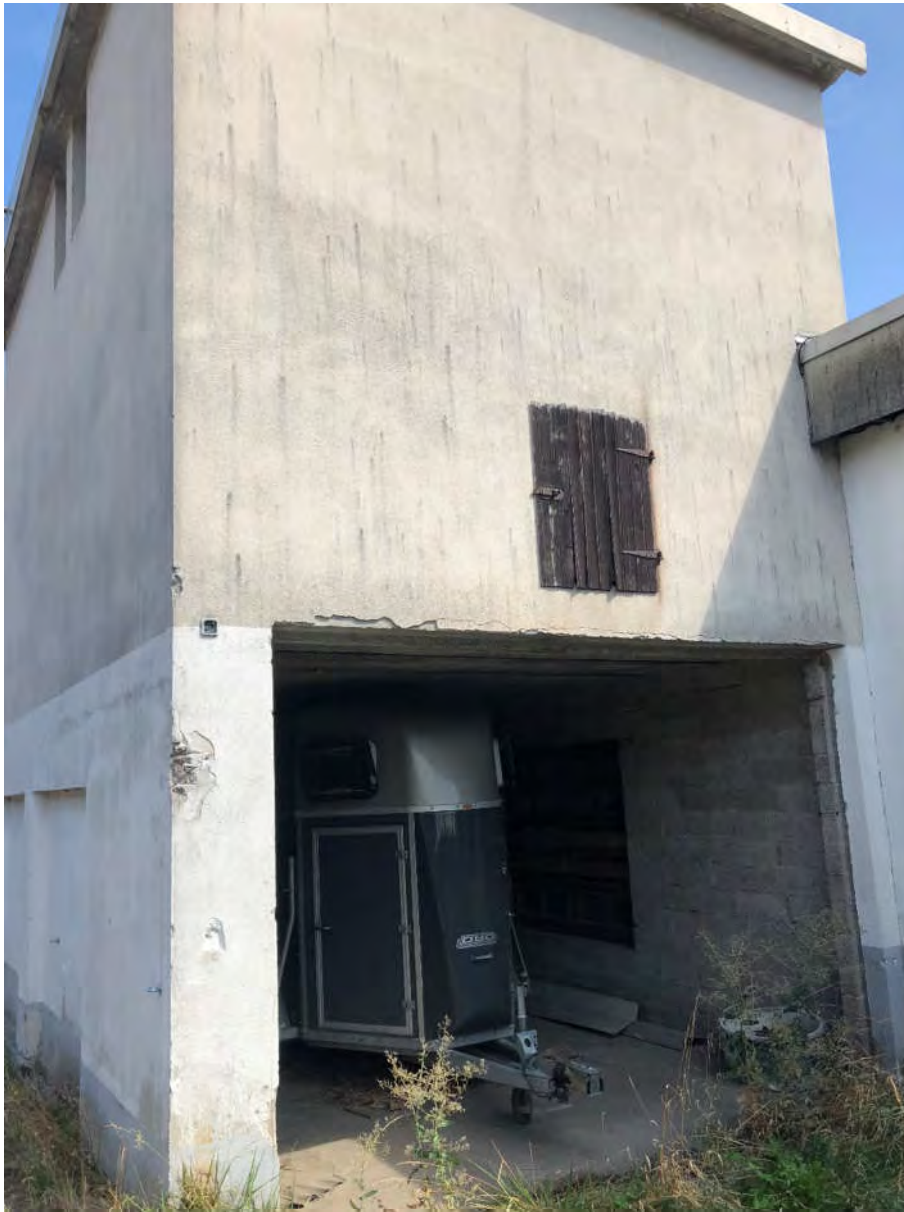
**Gebäude 2:** Außenansicht

Blickrichtung: SW  
Rückseite des Spänesilos, davor  
das Tauchbecken

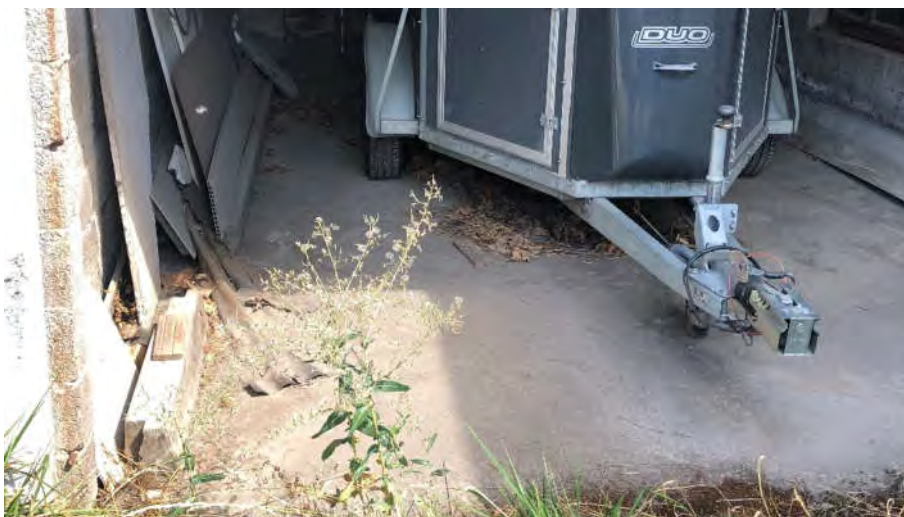
**Gebäude 2:** Außenansicht

Blickrichtung: NE  
Vorderansicht des Spänesilos mit  
darunterliegender Fahrzeuggrube

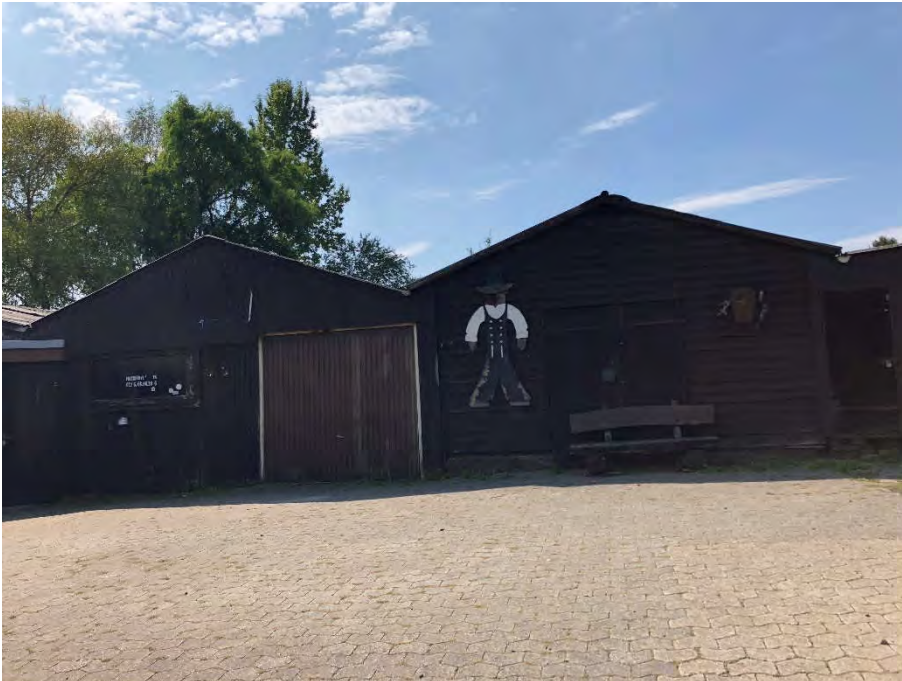
**Gebäude 3:** Außenansicht

Blickrichtung: SW  
Eigenverbrauchstankstelle  
Betonierte Betankungsfläche
